1.12.2022

# 1 DOMUS GAUDIUM (LEPPÄSUONKATU 11)

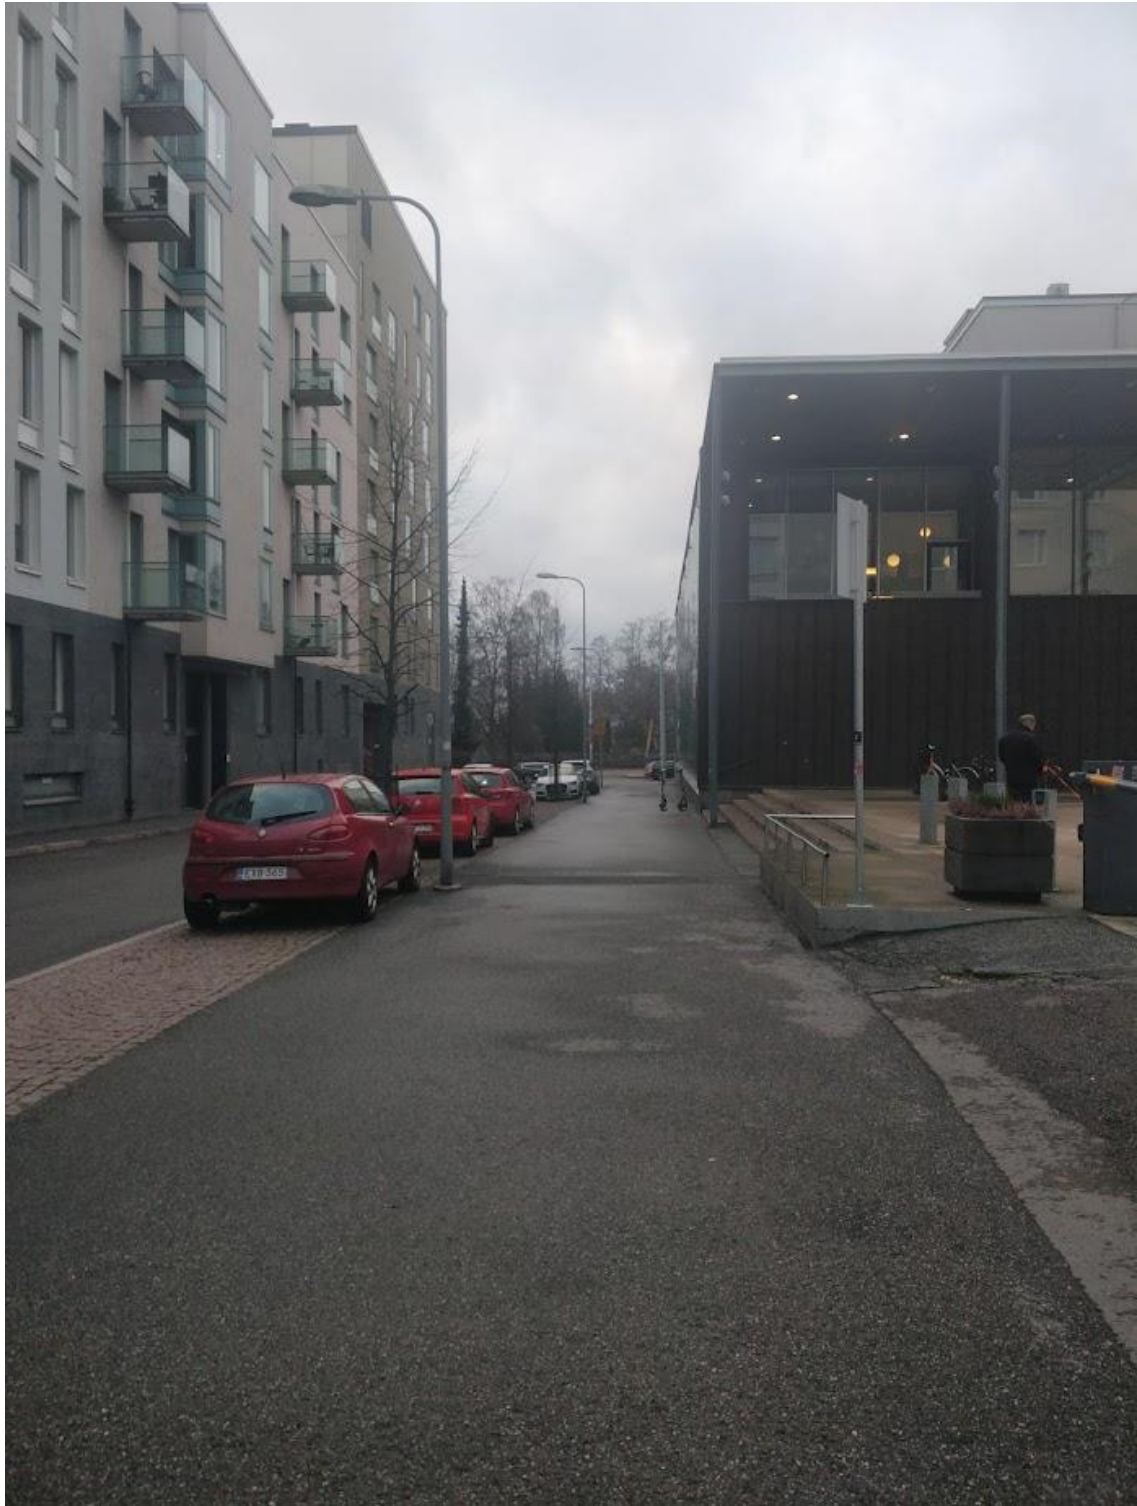
Kuva 1: Kuva invataksin pysähtymispaikasta

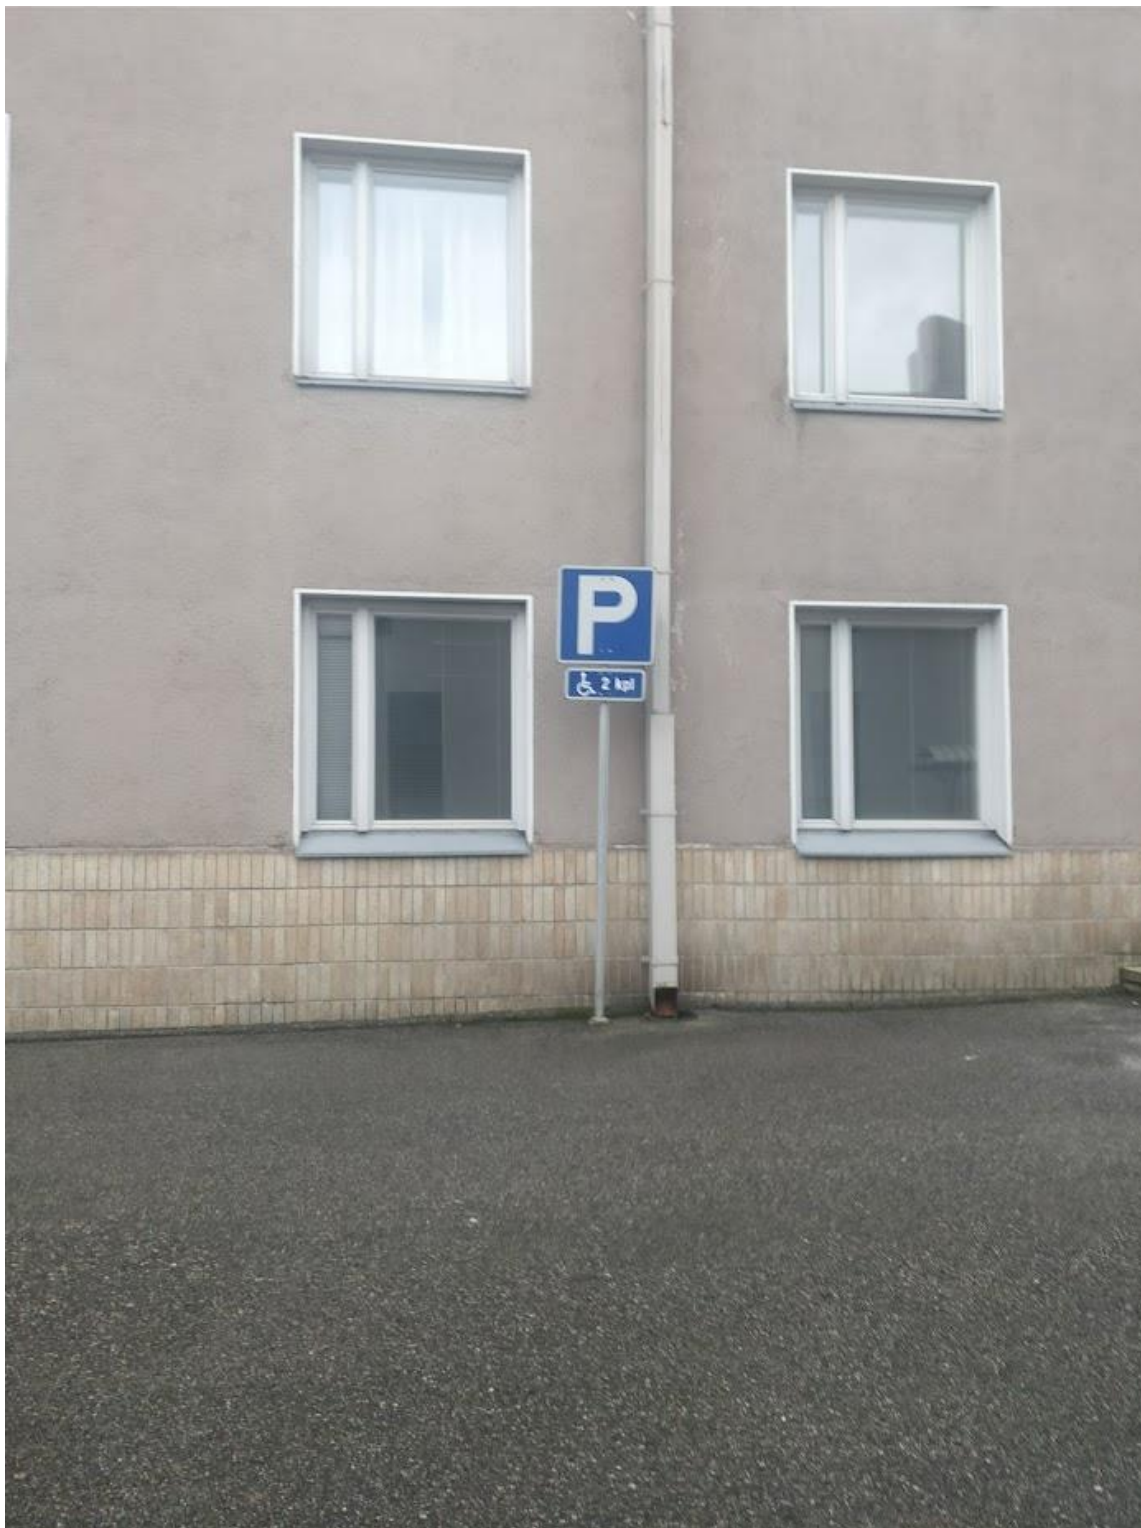
*Kuva 2: Esteettömät autopaikat, pääsy Mechelininkadulta*

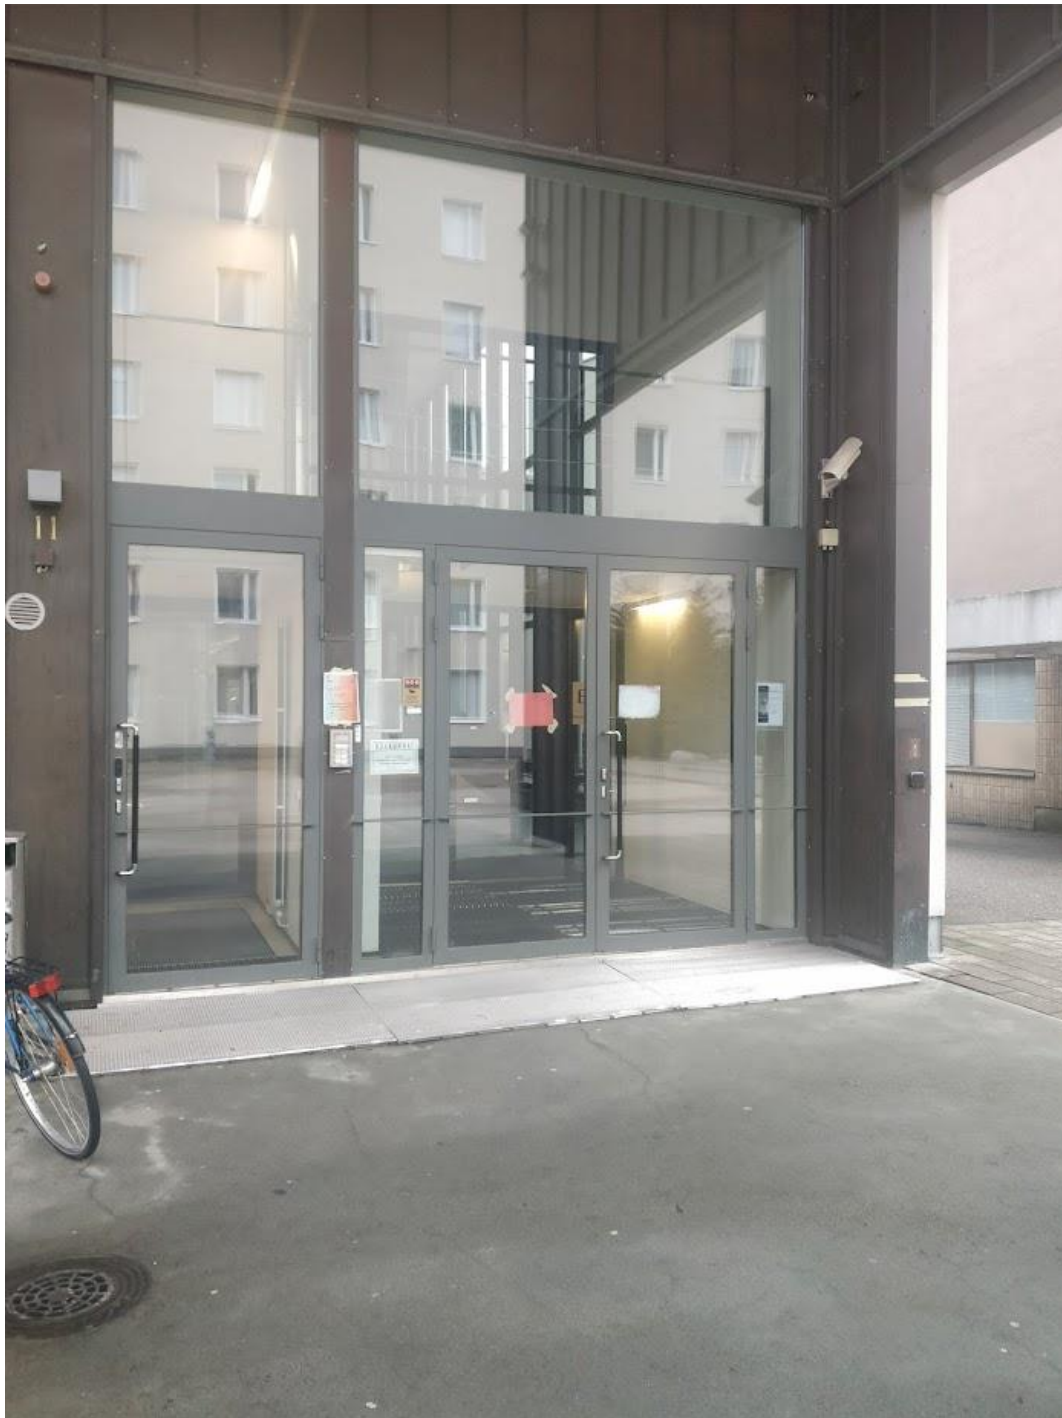
- Etuovelle pääsee esteettömästi ja pyörätuolilla pääsee tiloihin sisälle
- Ulommaisena oven sähköinen ovenavaaja on epäkunnossa, ovi avattava manuaalisesti
- Ovella on pieni kynnyks
- Ovet ovat raskaita avata

*Kuva 3: Rakennuksen pääsisäänkäynti, oikealla olevissa tuplaovissa invapainike (epäkunnossa), vasemmalla pääasiallinen käyntiovi*

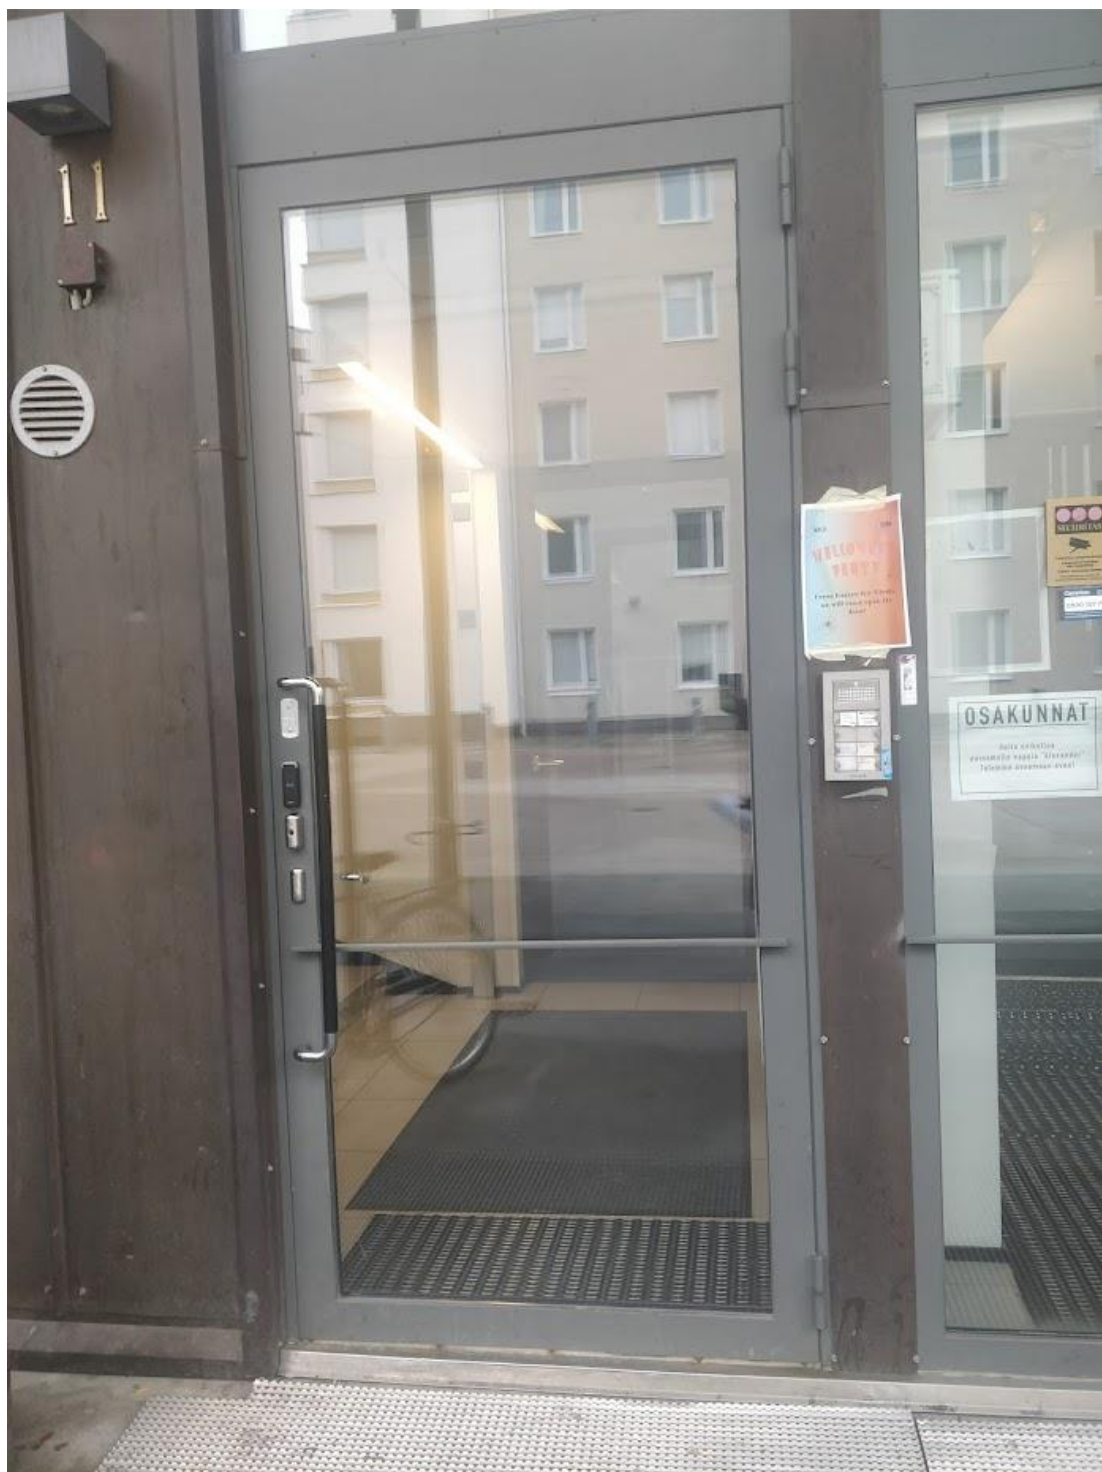
Kuva 4: Rakennuksen pääasiallinen käyntiovi, ovesta kahvan vieressä kulkuavaimenlukija (musta)

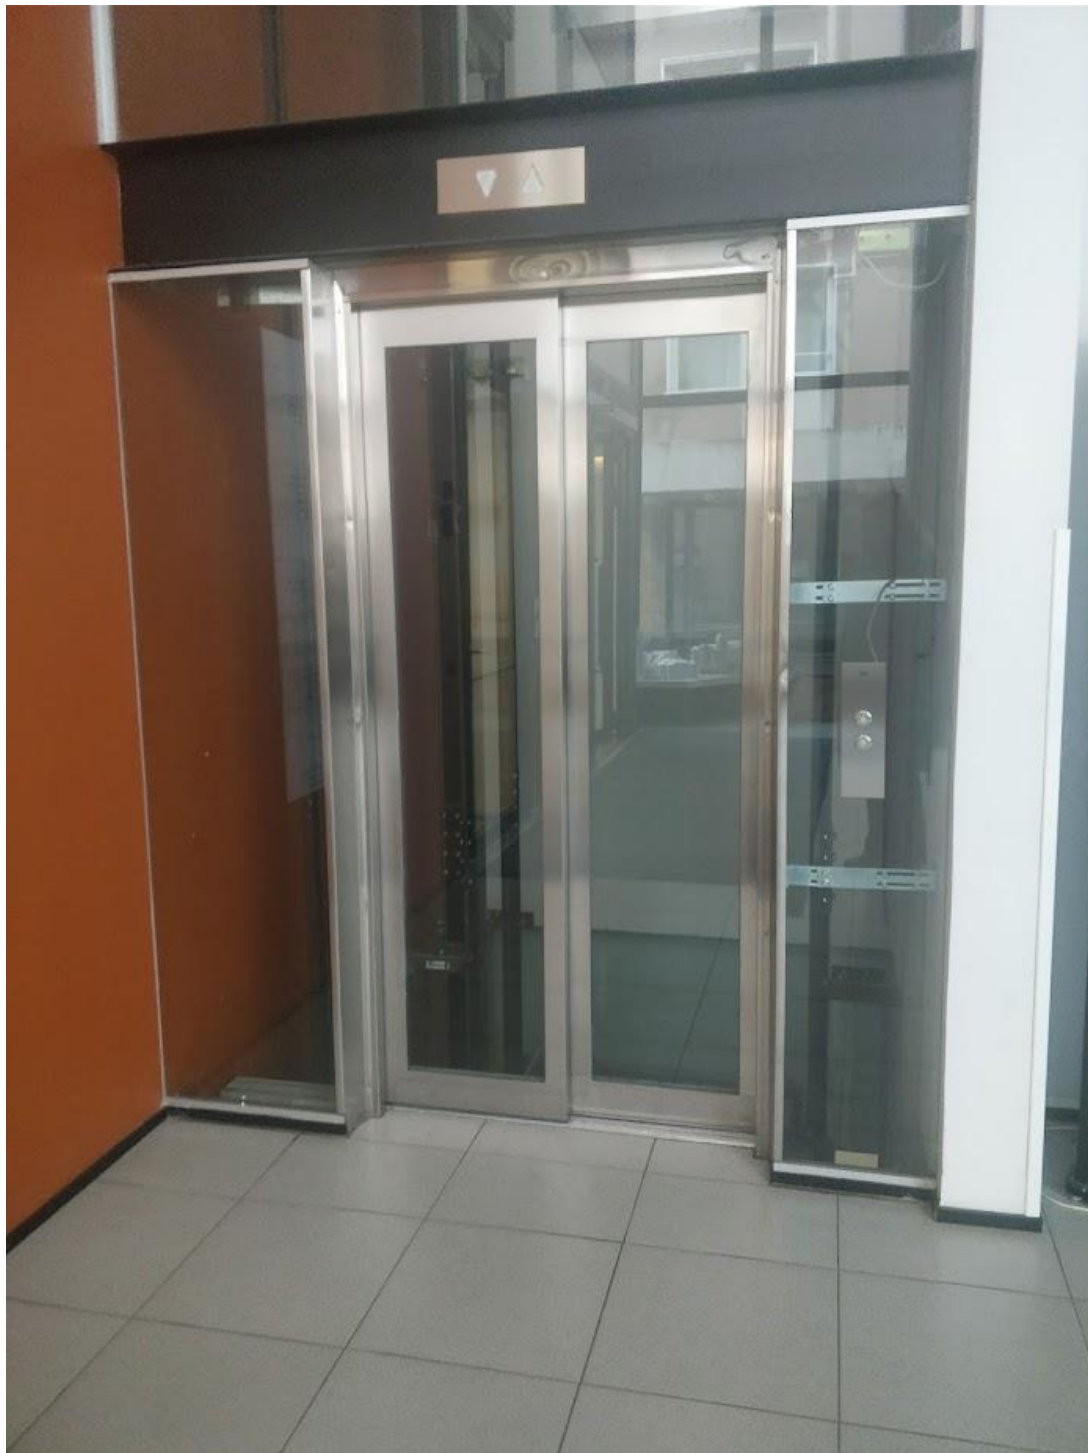
- Kattosauna Sivistys sijaitsee rakennuksen 3. kerroksessa. Esteetön kulku Sivistykselle aulasta löytyvällä hissillä. Hissiin tarvitsee kulkuavaimen, joka löytyy tapahtuman järjestäjältä.
- Hississä kulkuavainta näytetään lukijalle ennen kuin painetaan kerrosnappia

*Kuva 5: Esteetön kulku Sivistykselle hissillä, johon tarvitsee tapahtumajärjestäjän kulkuavaimen. Sivistys sijaitsee rakennuksen 3. kerroksessa.*

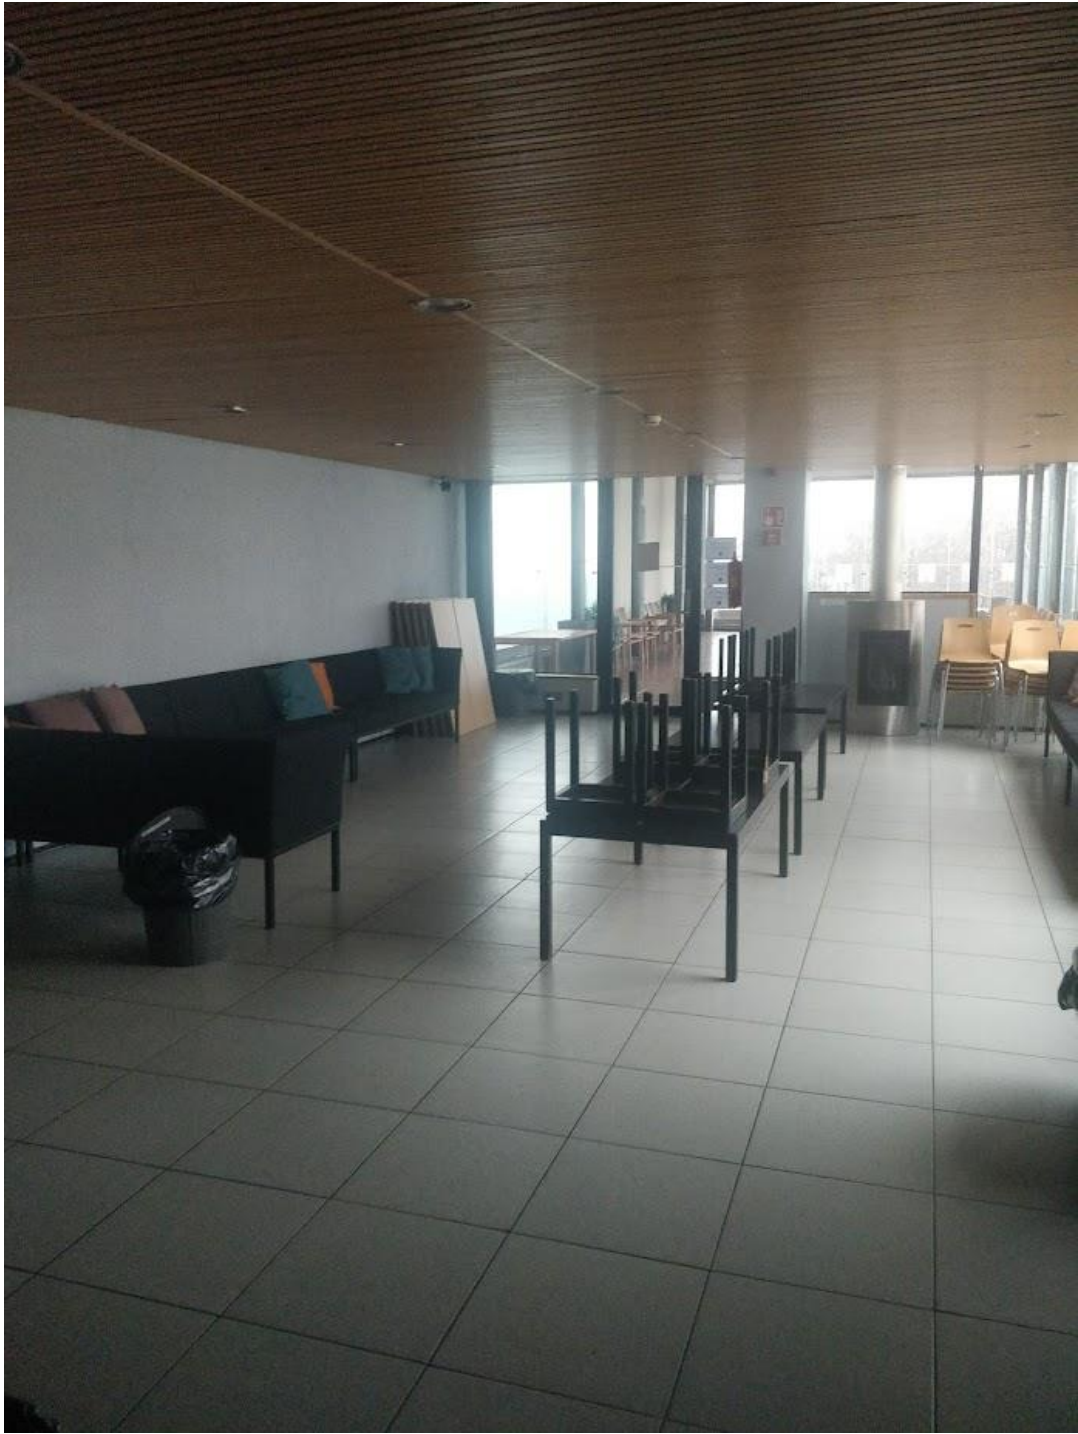
*Kuva 7: Sivistyksen oleskelutila*

- Sivistyksen oleskelutilassa mahtuu liikkumaan esteettömästi pyörätuolilla riippuen siitä, miten tapahtumajärjestäjä on tilan kalusteet asetellut
- Tapahtumajärjestäjä pystyy lainaamaan HYYn palvelutoimistolta induktiosilmukan.

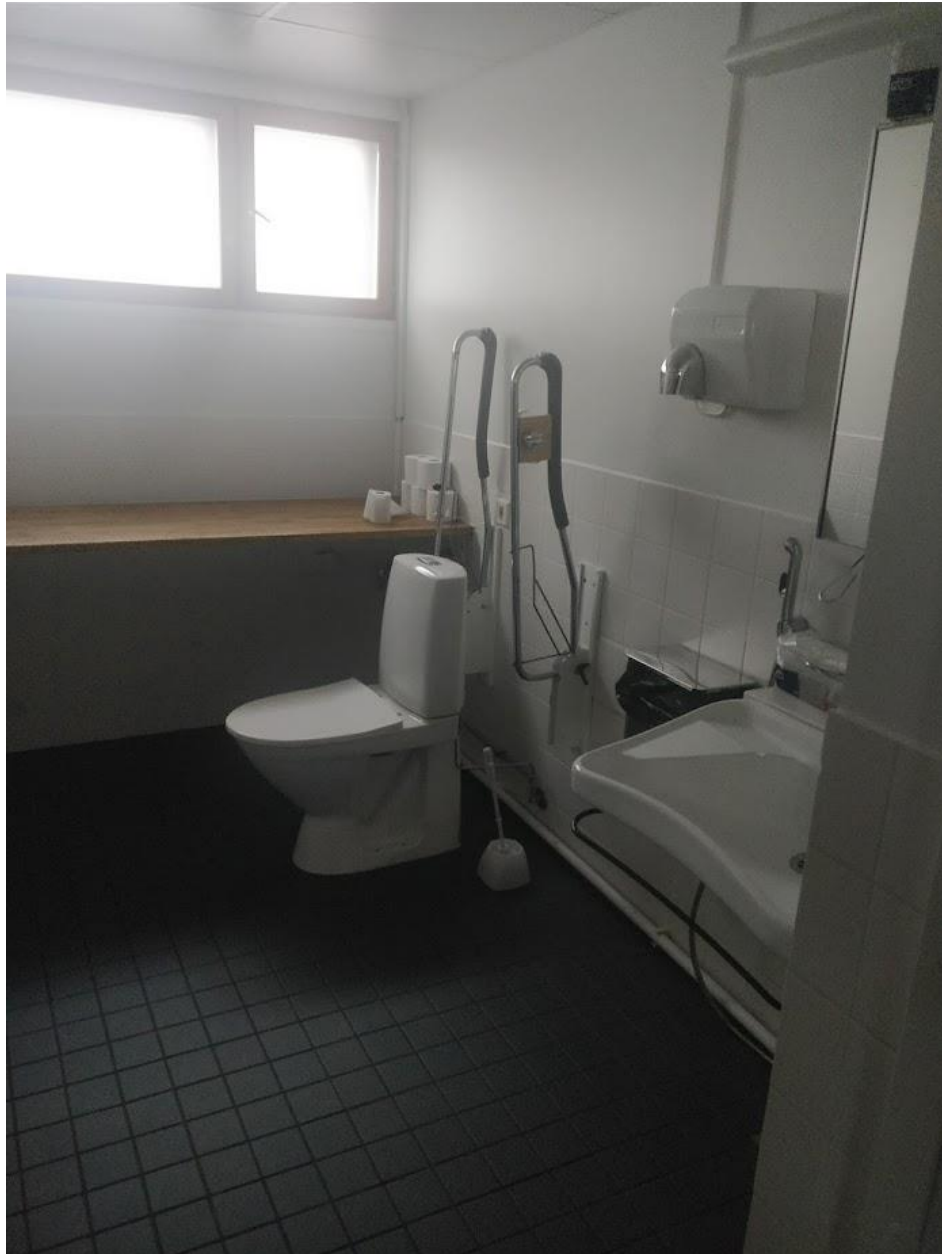
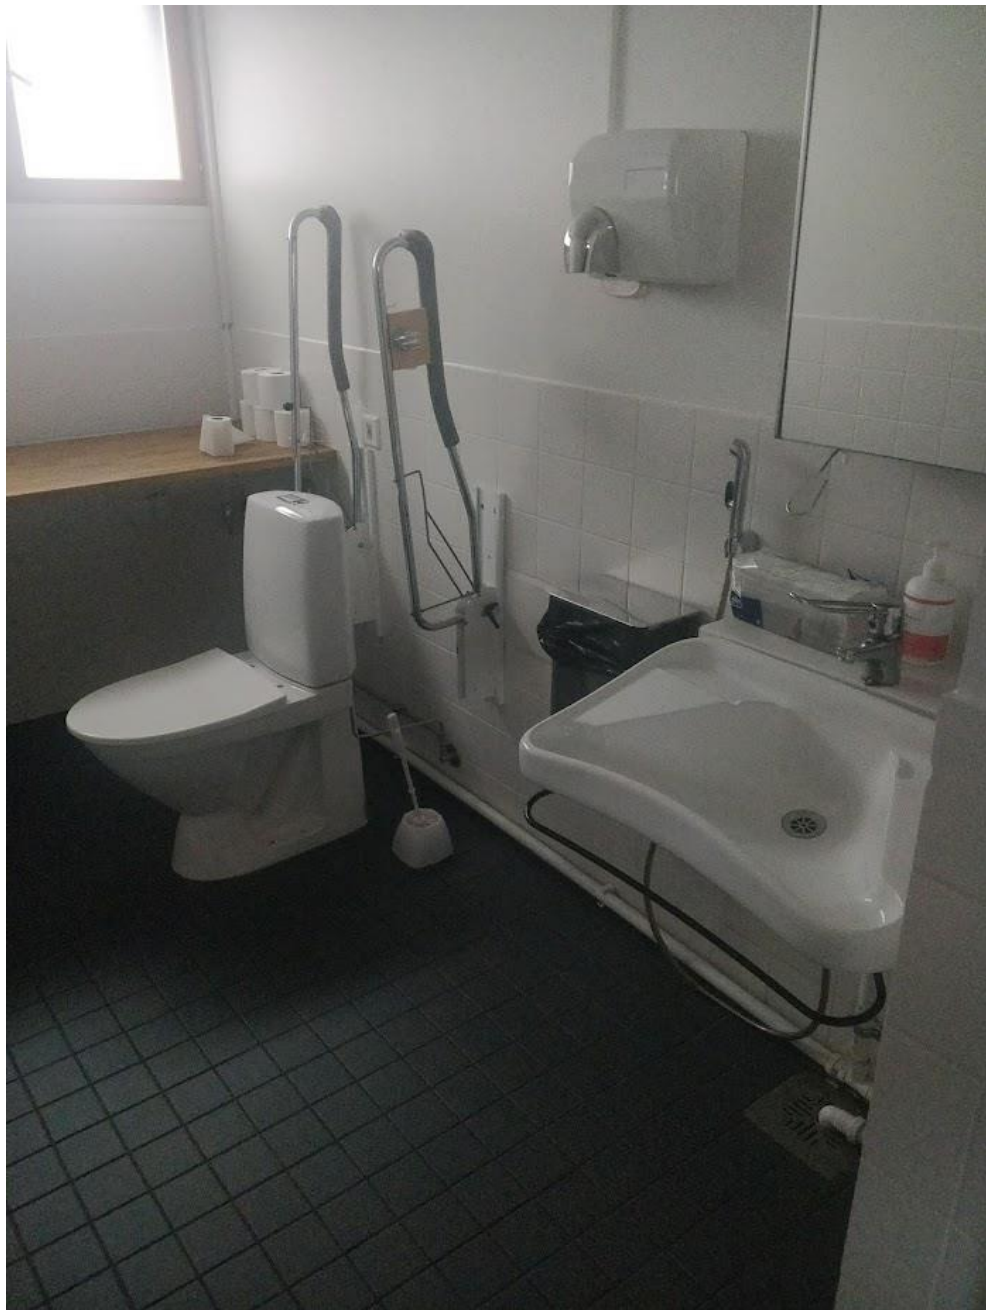
- Sivistyksellä on esteetön wc-tila, jonka ovi on 90 cm leveä ja kevyt avata. Ovesta löytyy sisäpuolelta vaakavedin.
- Wc:ssä mahtuu toimimaan pyörätuolilla
- Wc-istuimen viereen pääsee pyörätuolilla ja istuimen molemmilta puolilta löytyvät säädettävät kaiteet.
- Wc-tilan lavuaarin ääreen pääsee pyörätuolilla
- Käsienkuivain on liian korkealla käytettäväksi pyörätuolista käsin

*Kuva 9: Esteetön wc*

*Kuva 10: Esteetön wc*

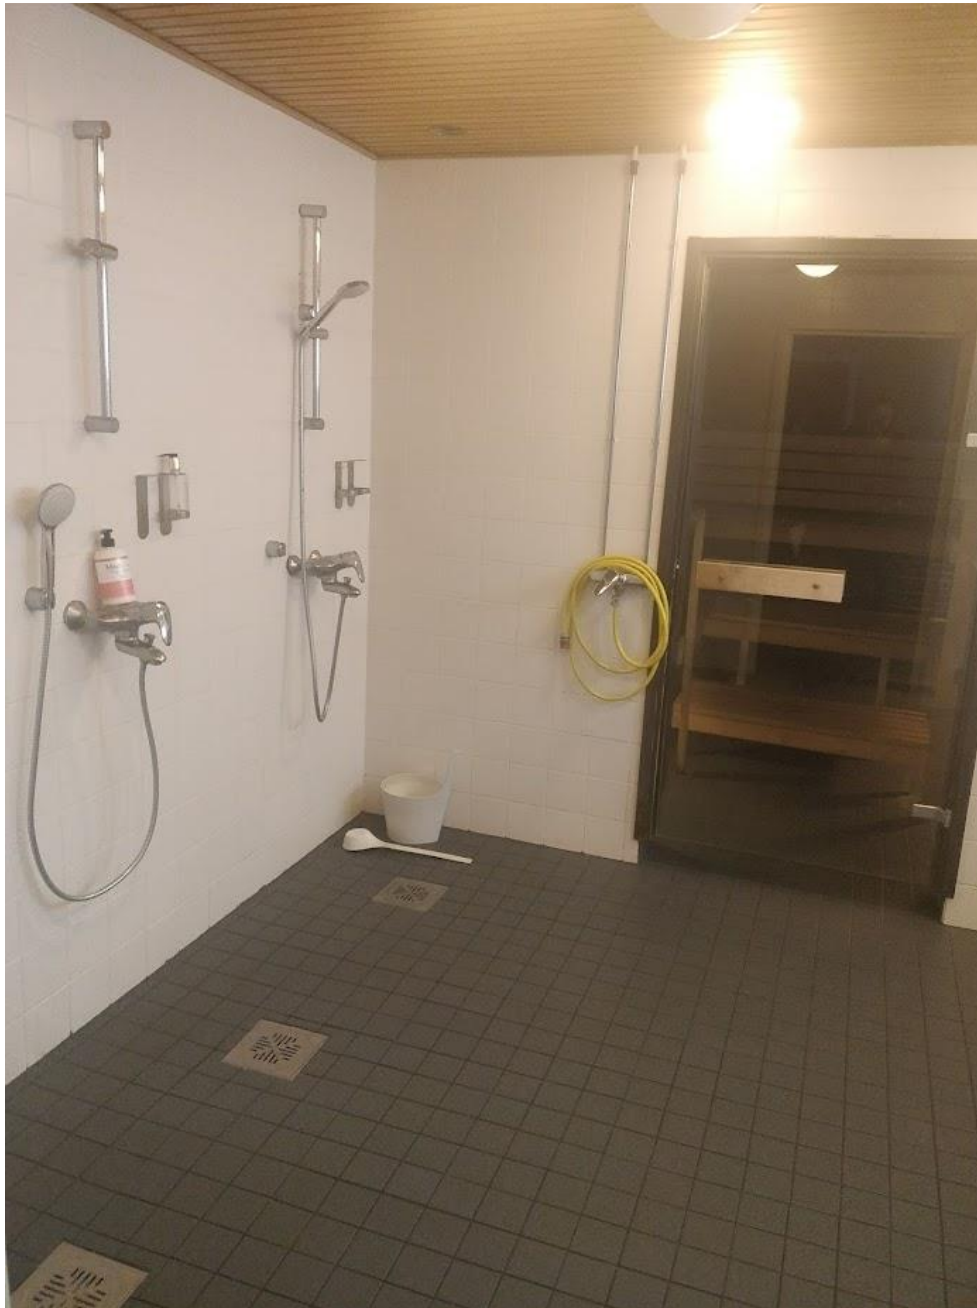
- Saunatilan ja pukuhuoneen ovet ovat 90 cm leveät. Ovissa ei ole vaakavetimiä. Pukuhuoneen wc-tila on esteellinen pyörätuolin käyttäjälle.
- Pukuhuoneessa ja suihkutilassa mahtuu toimimaan apuvälineellä. Suihkutilassa ei ole istuinta, johon olisi mahdollista istuutua peseytymisen ajaksi.
- Saunaan mahtuu suihkupyörätuolilla, kun alimmainen laude siirretään sivuun muiden lauteiden alle.

*Kuva 11: Suihkutila*

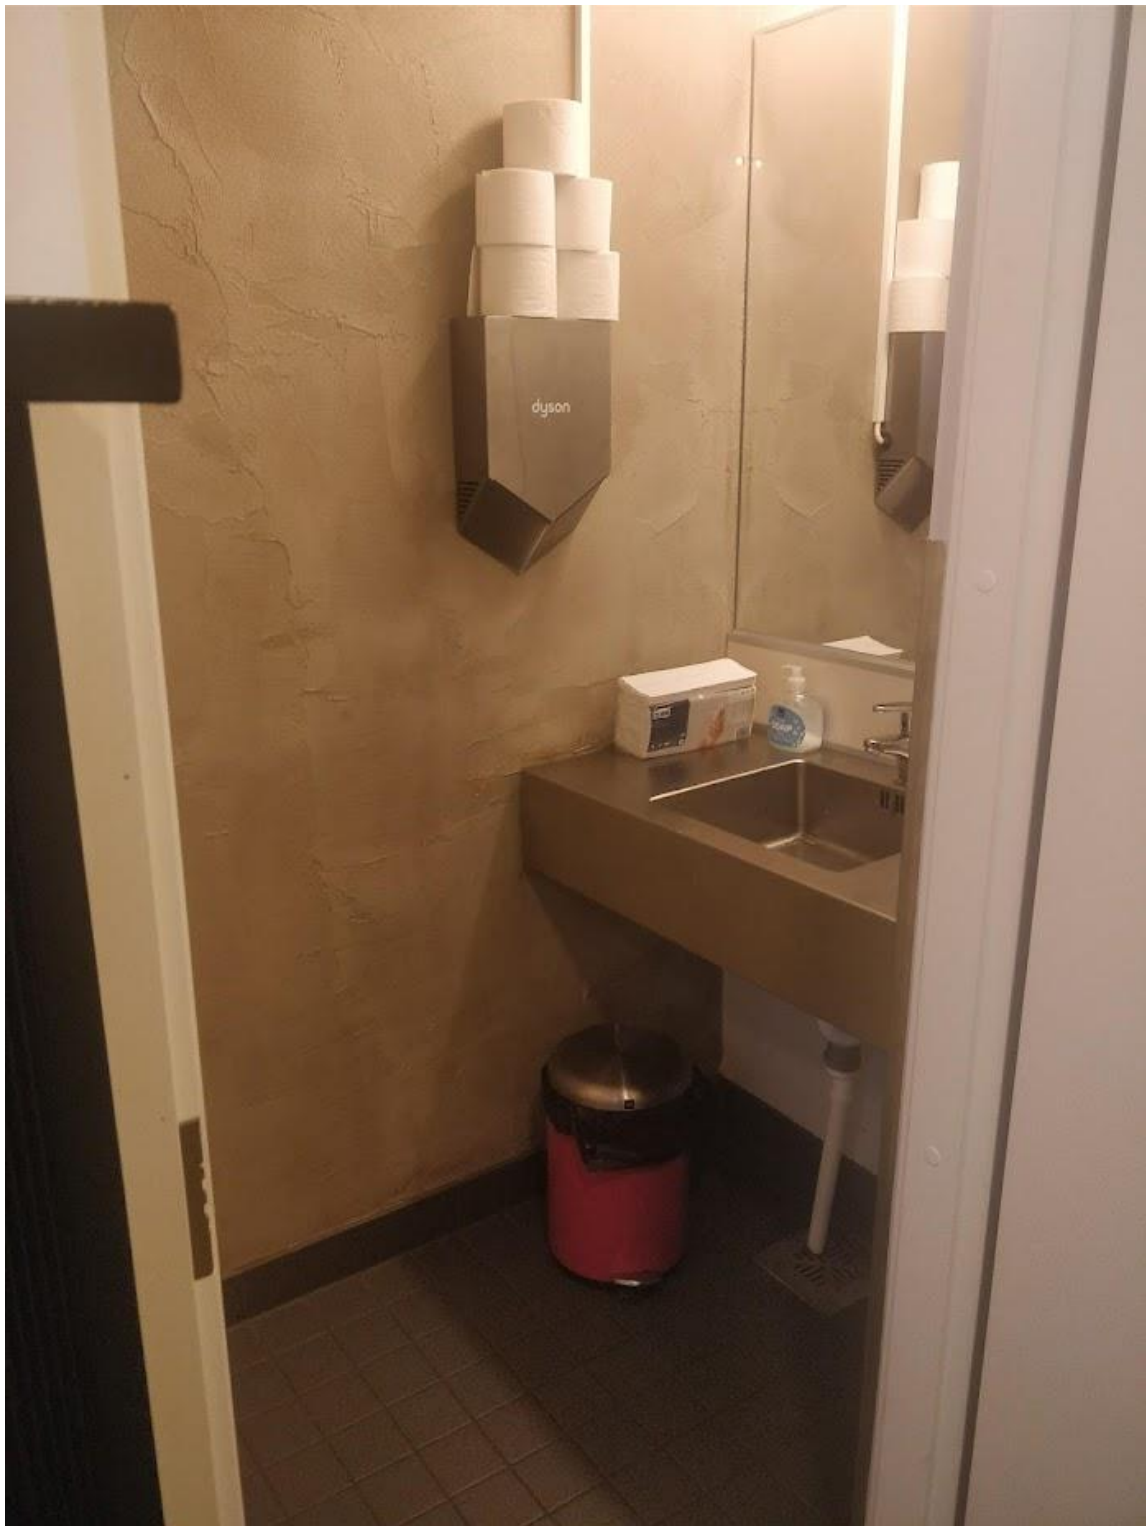
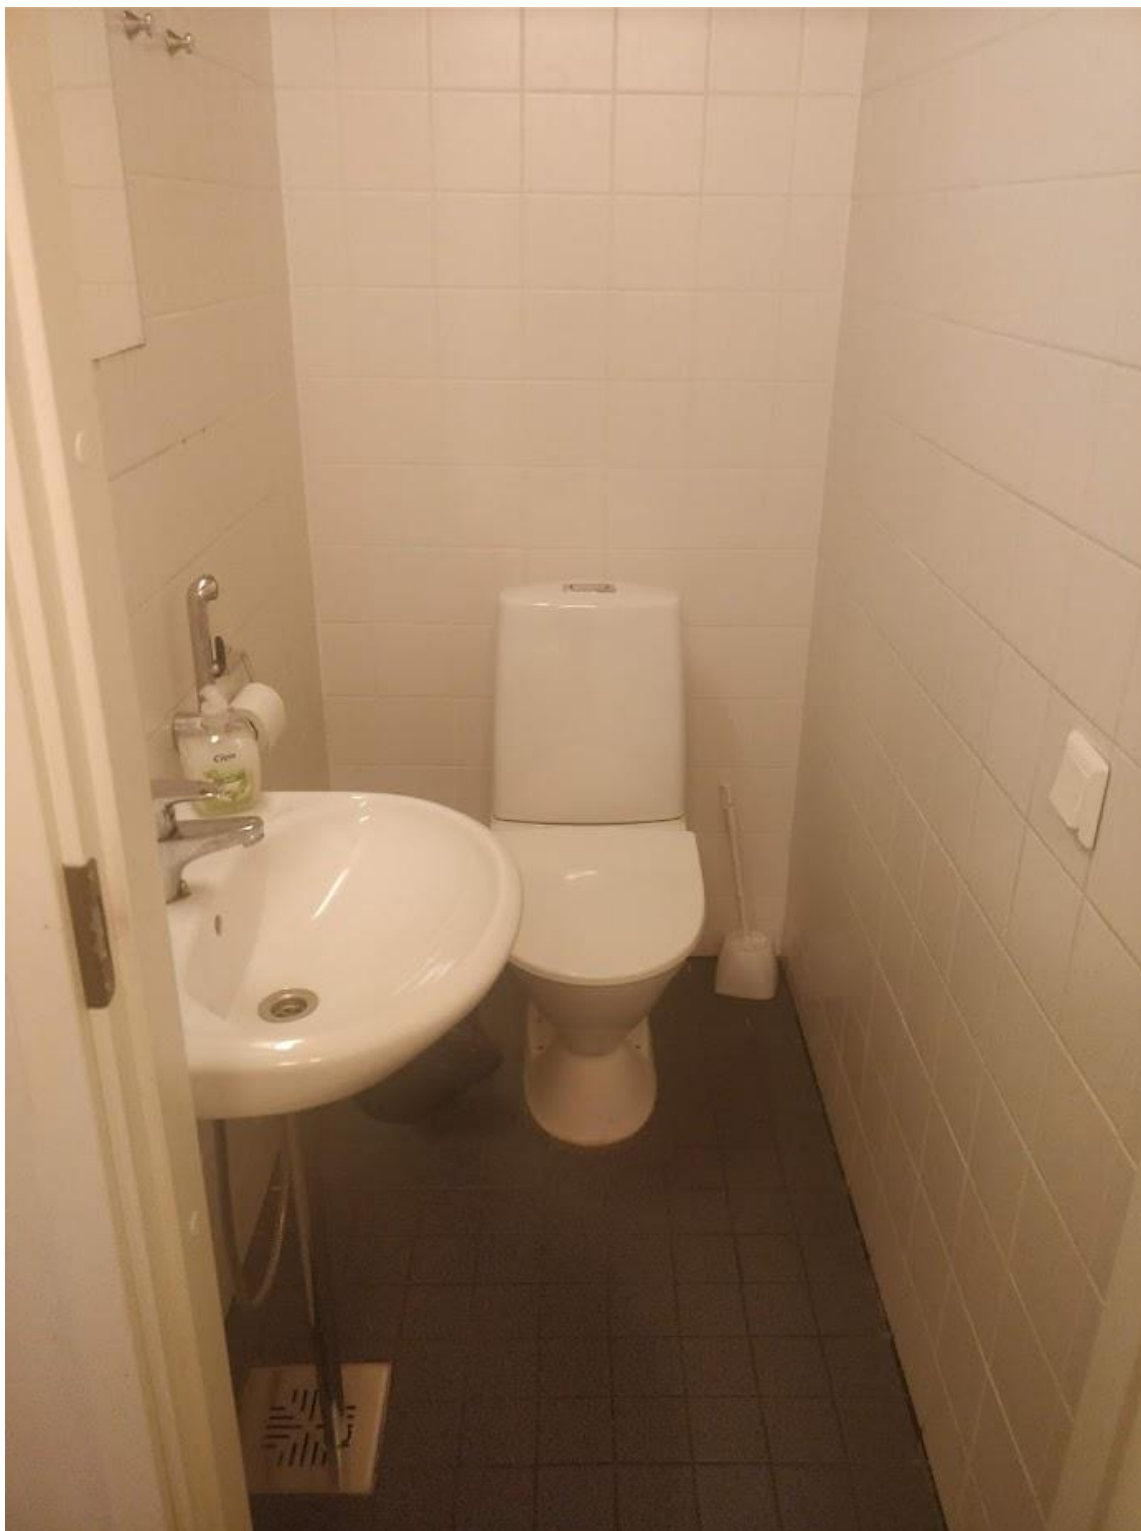
*Kuva 14: Pukuhuoneen yhteydessä olevan esteellisen wc-tilan lavuaari*

Kuva 15: Pukuhuoneen yhteydessä oleva esteellinen wc-tila

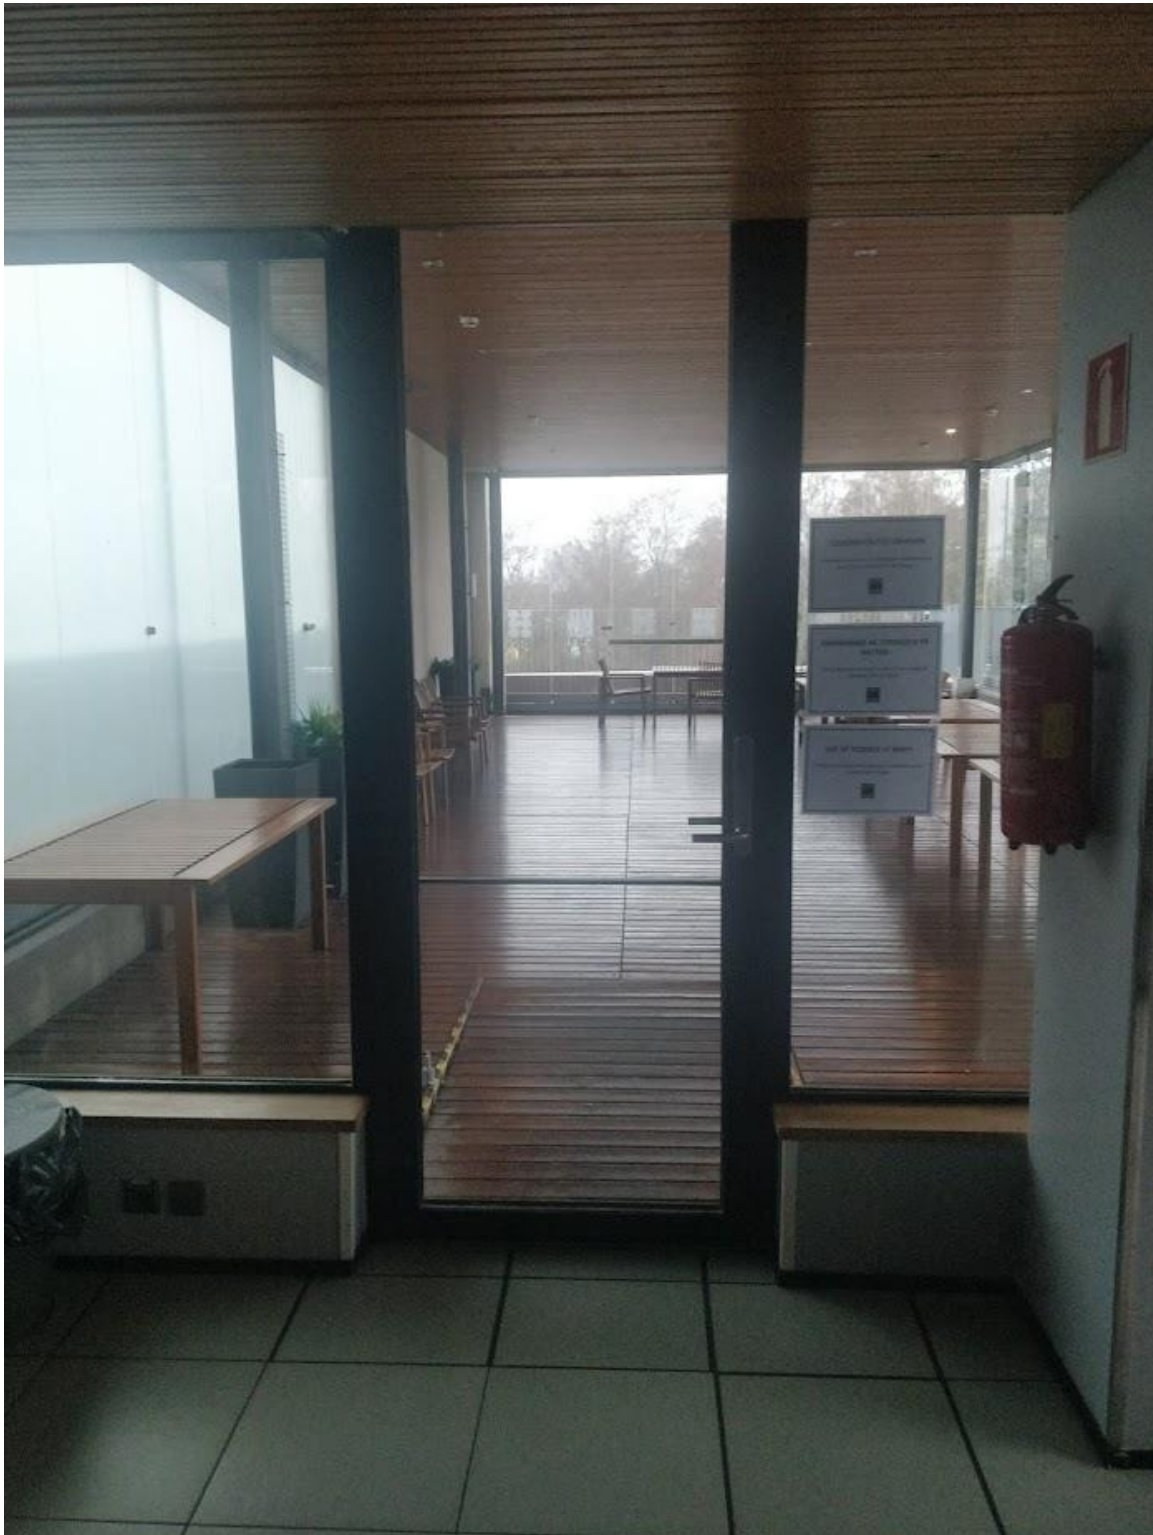
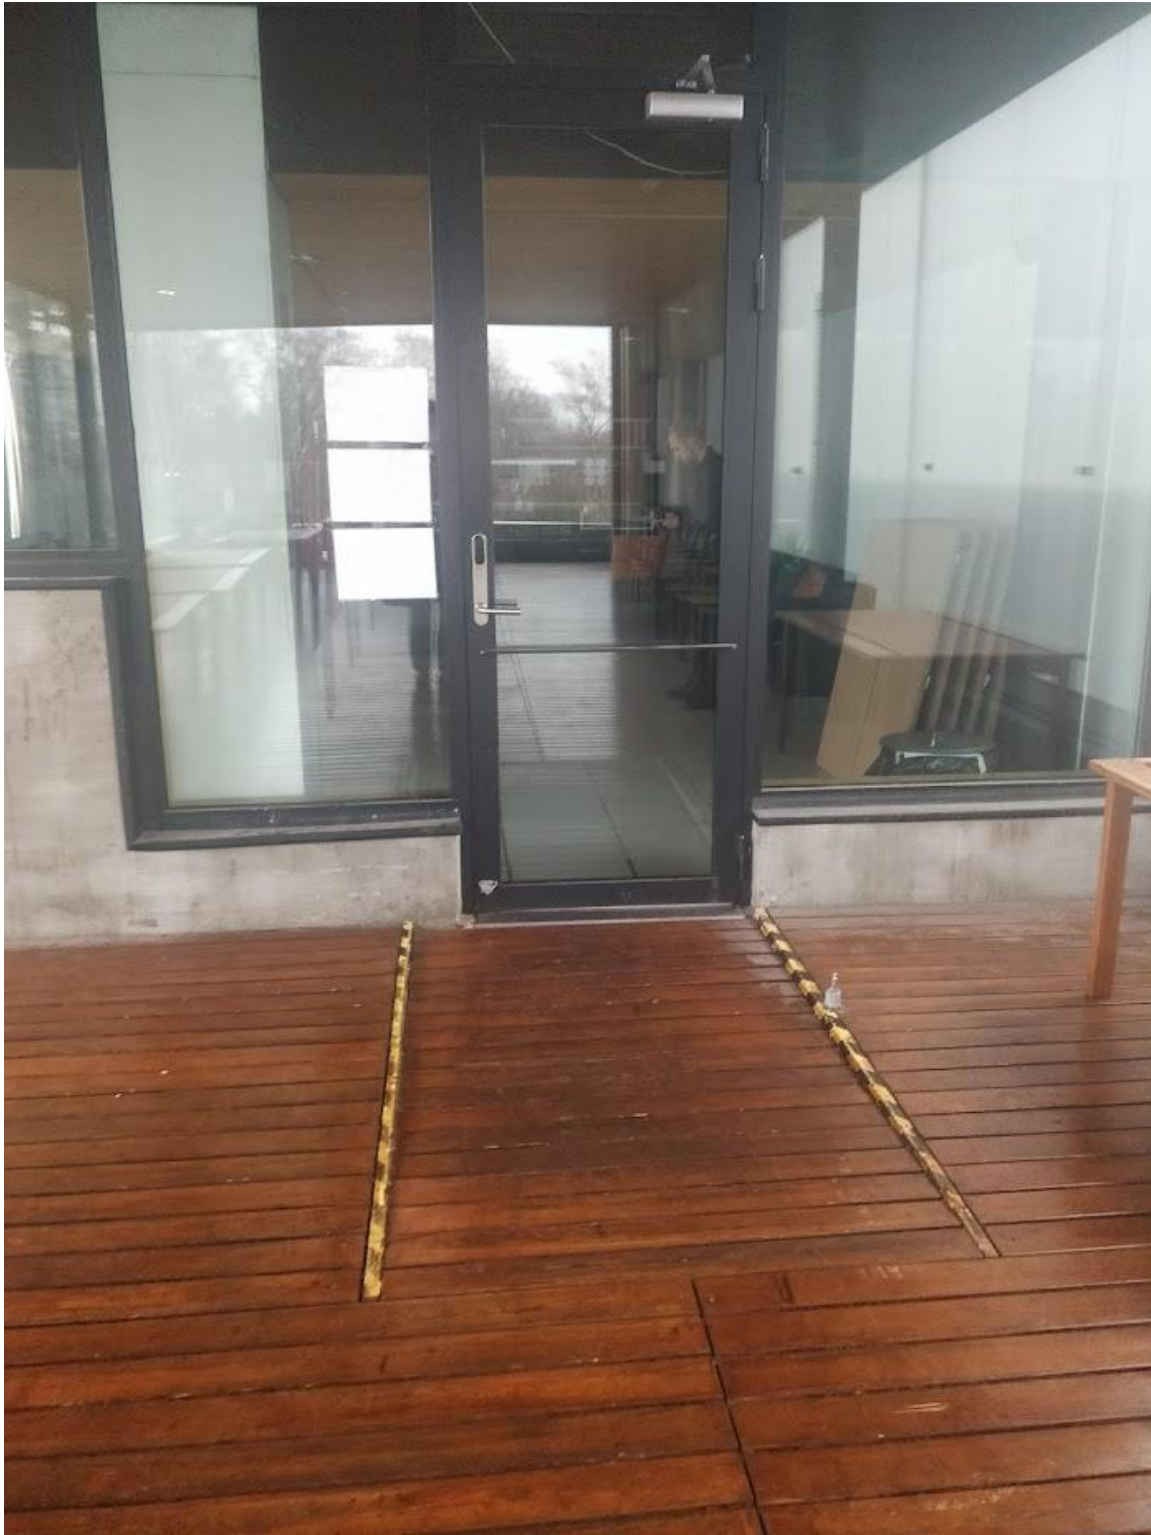
- Apuvälineillä kuljettaessa pääsee lasitetulle terassille ja terassilla on tilaa kulkea pyörätuolilla. Terassin ovi aukeaa manuaalisesti
- Ulkoterassille kuljettaessa on korkea kynnys ja kapea oviaukko (75cm), ei esteetöntä kulkua
- Oleskelutilasta terassille aukeava ovi aukeaa terassille päin ja terassin puolella oven takana on noin oven levyinen loiva ramppi. Rampista ja oven avautumissuunnasta johtuen ovi voi olla vaikea avata terassilta pyörätuolista käsin.

*Kuva 16: Kulku oleskelutilasta terassille*

*Kuva 20: Kulku terassilta sisälle oleskelutilaan*

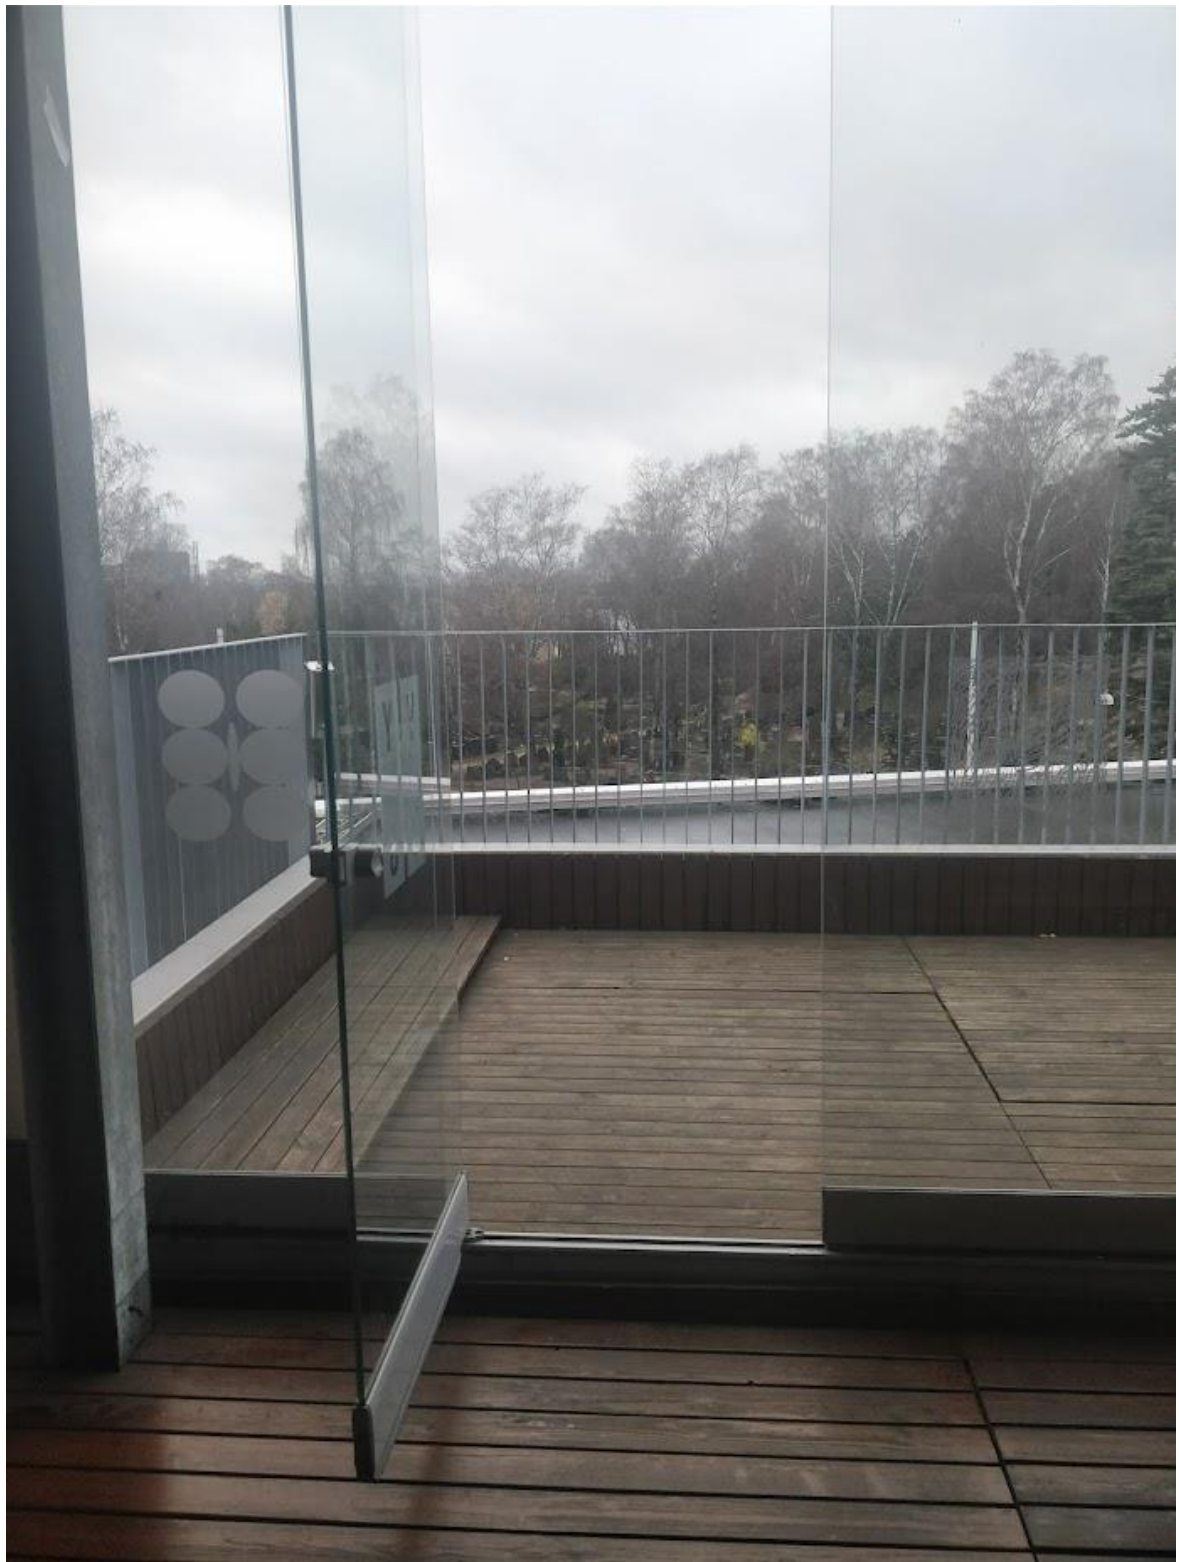
*Kuva 18: Kulku terassilta ulkoterassille*
