1.12.2022

# 1 DOMUS GAUDIUM (LEPPÄSUONKATU 11)

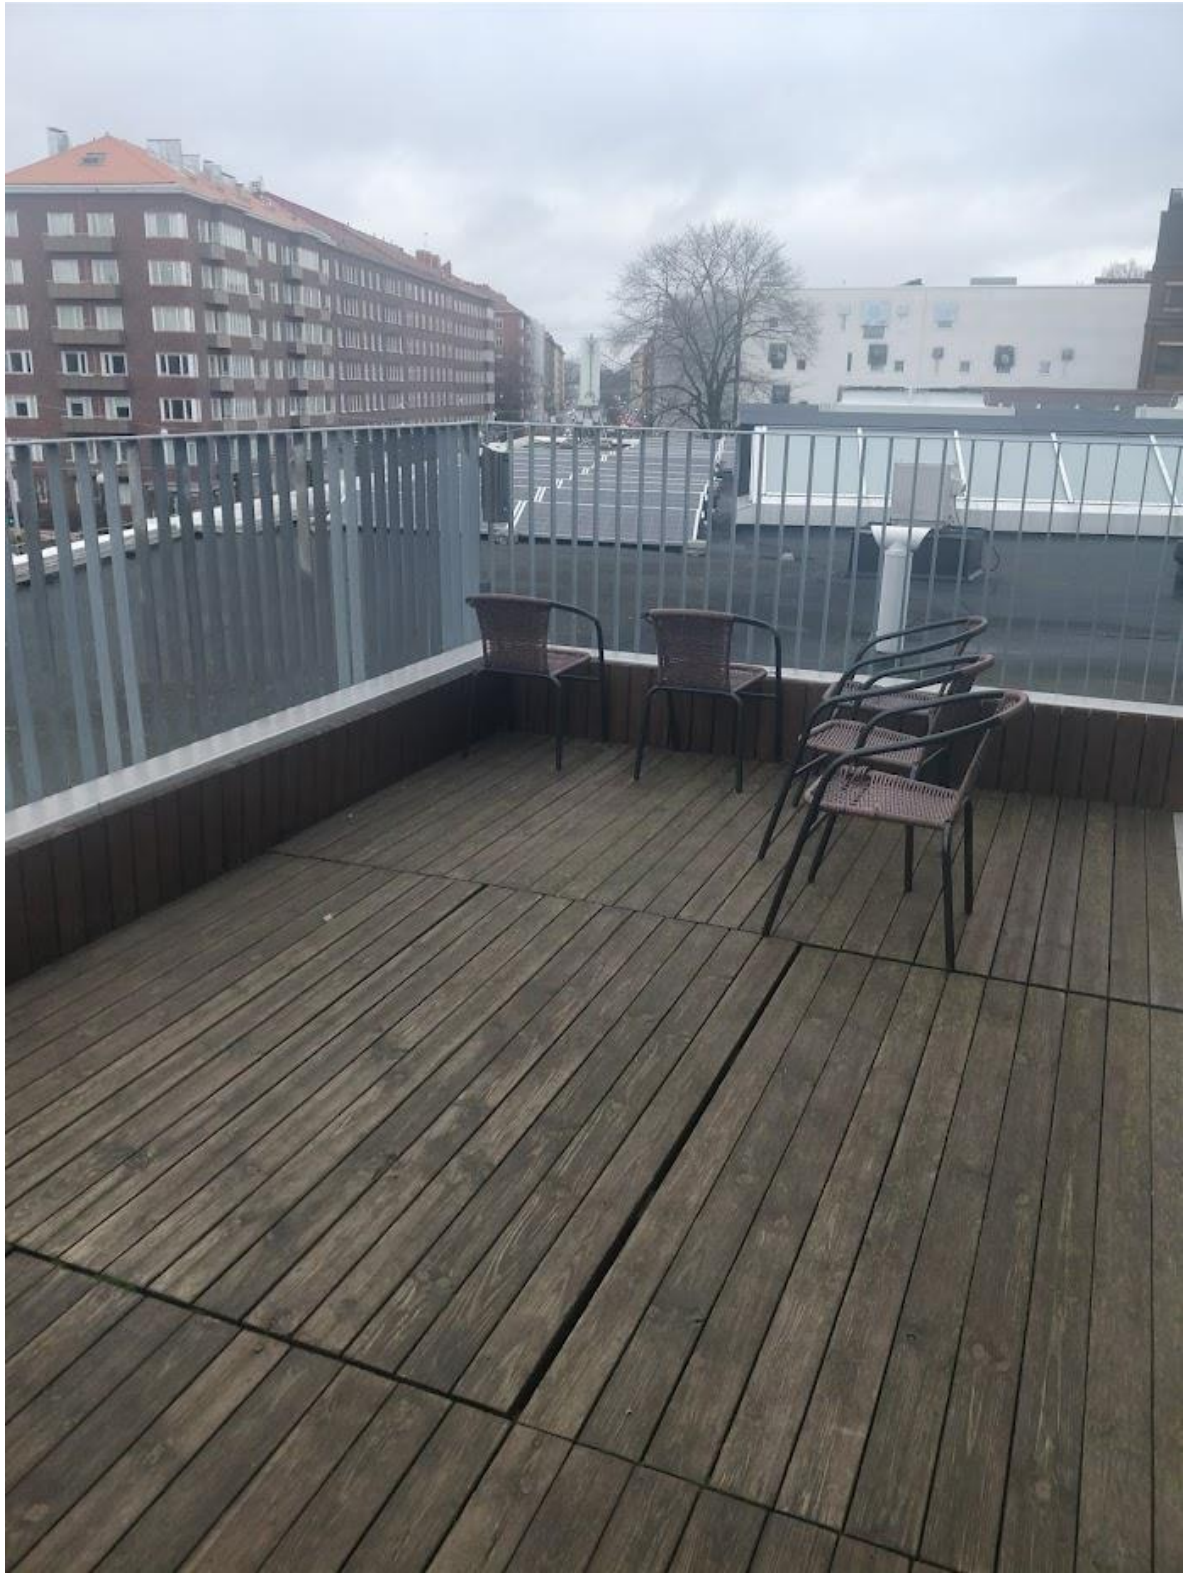
*Kuva 19: Ulkoterassi*

- Apuvälineillä kuljettaessa pääsee lasitetulle terassille ja terassilla on tilaa kulkea pyörätuolilla. Terassin ovi aukeaa manuaalisesti
- Ulkoterassille kuljettaessa on korkea kynnys ja kapea oviaukko (75cm), ei esteetöntä kulkua
- Oleskelutilasta terassille aukeava ovi aukeaa terassille päin ja terassin puolella oven takana on noin oven levyinen loiva ramppi. Rampista ja oven avautumissuunnasta johtuen ovi voi olla vaikea avata terassilta pyörätuolista käsin.

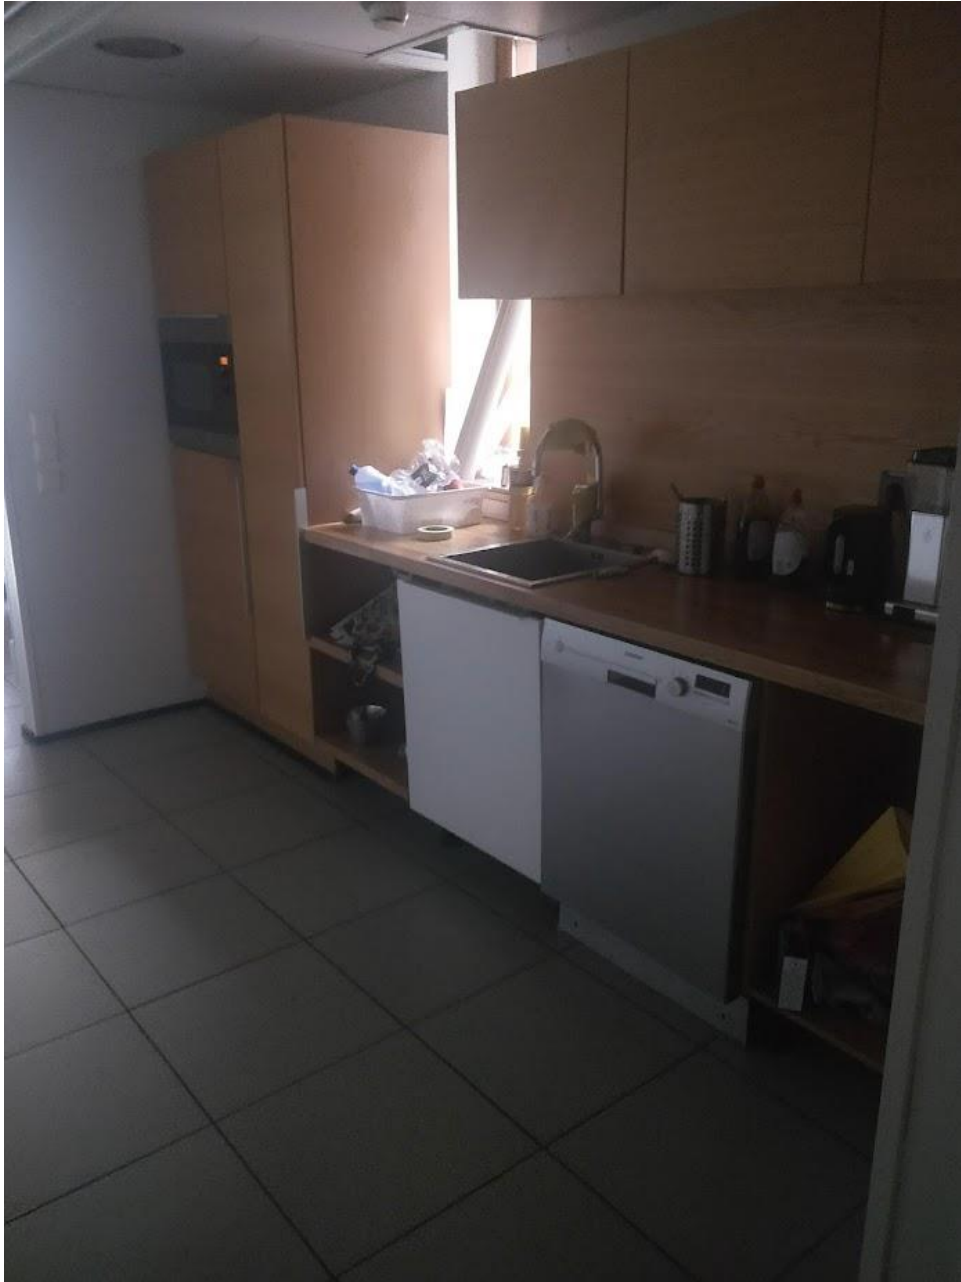
- Keittiössä mahtuu liikkumaan pyörätuolilla. Jääkaapin vedin on riittävän matalalla esimerkiksi pyörätuolin käyttäjälle.
- Työtason alle ei pääse pyörätuolilla.

*Kuva 21: Keittiö*

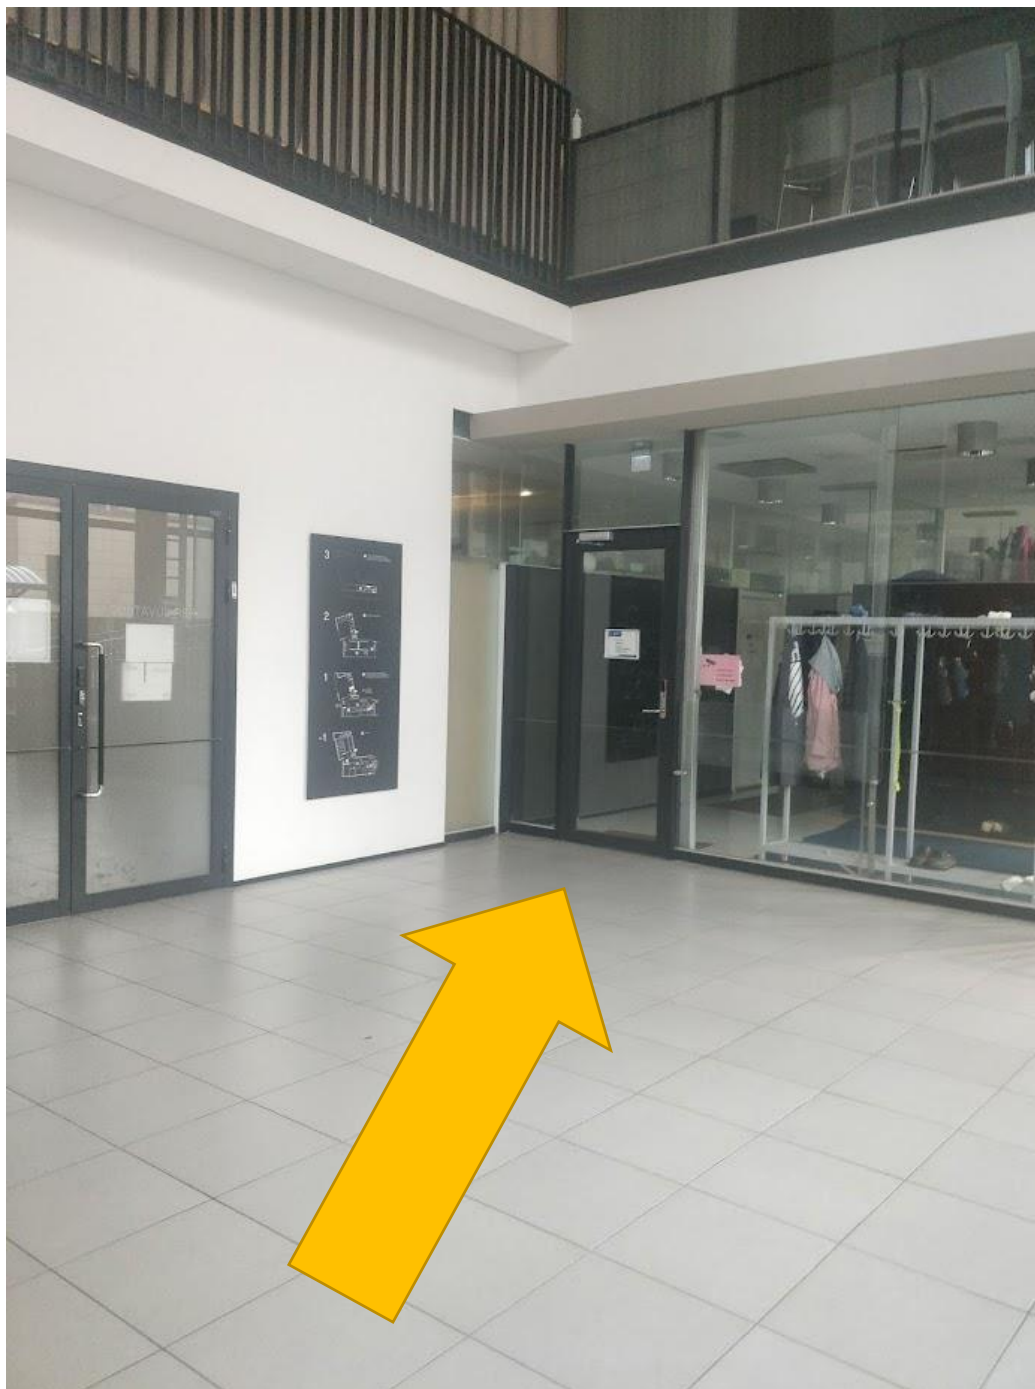
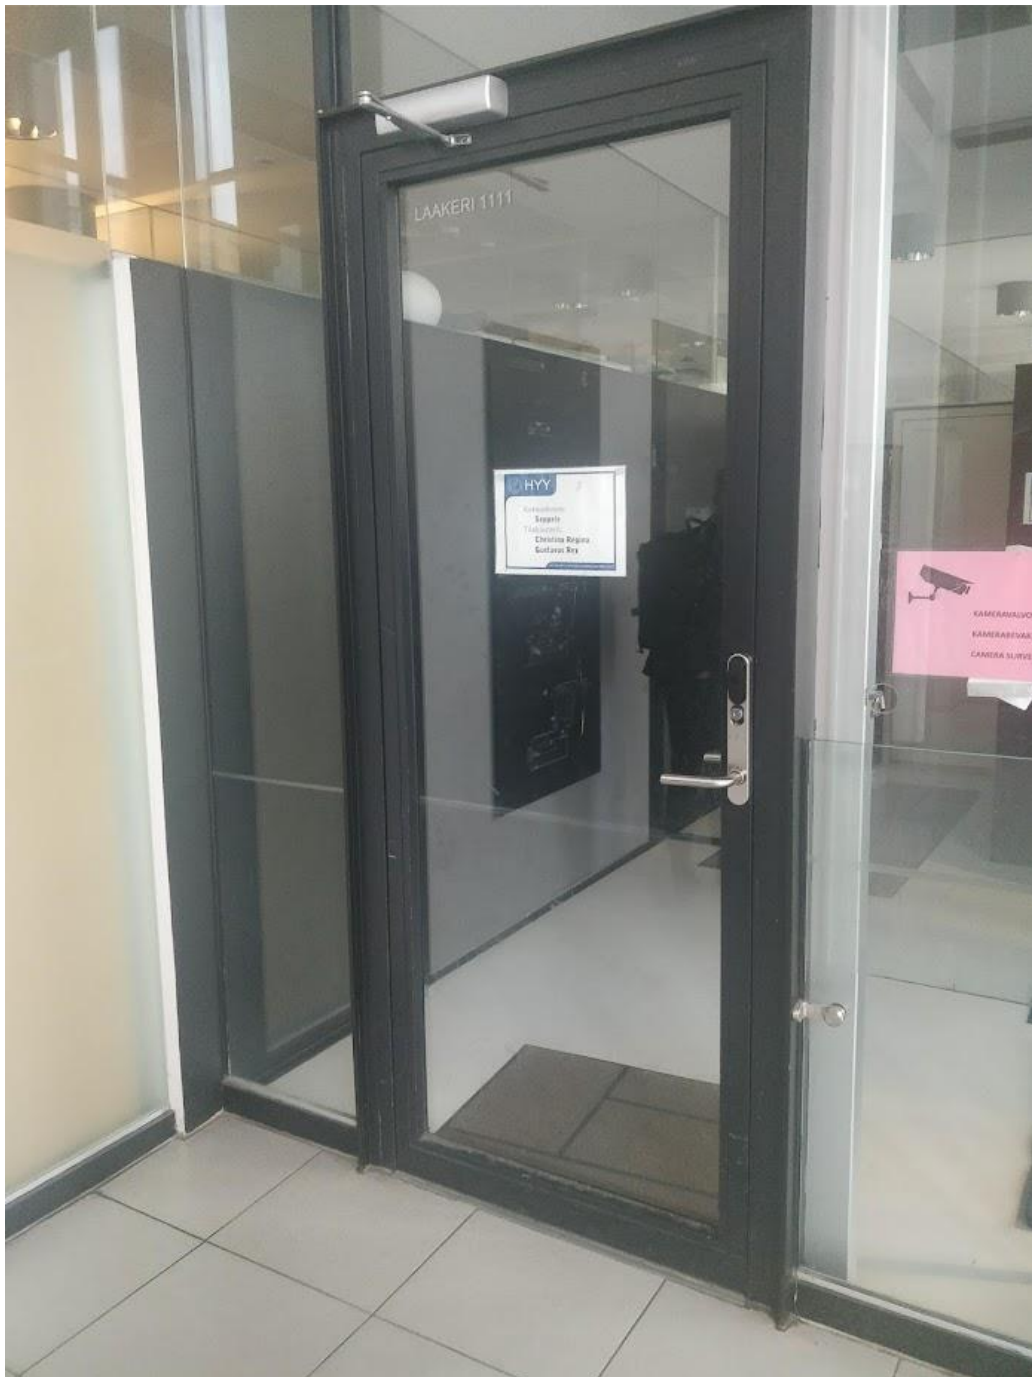
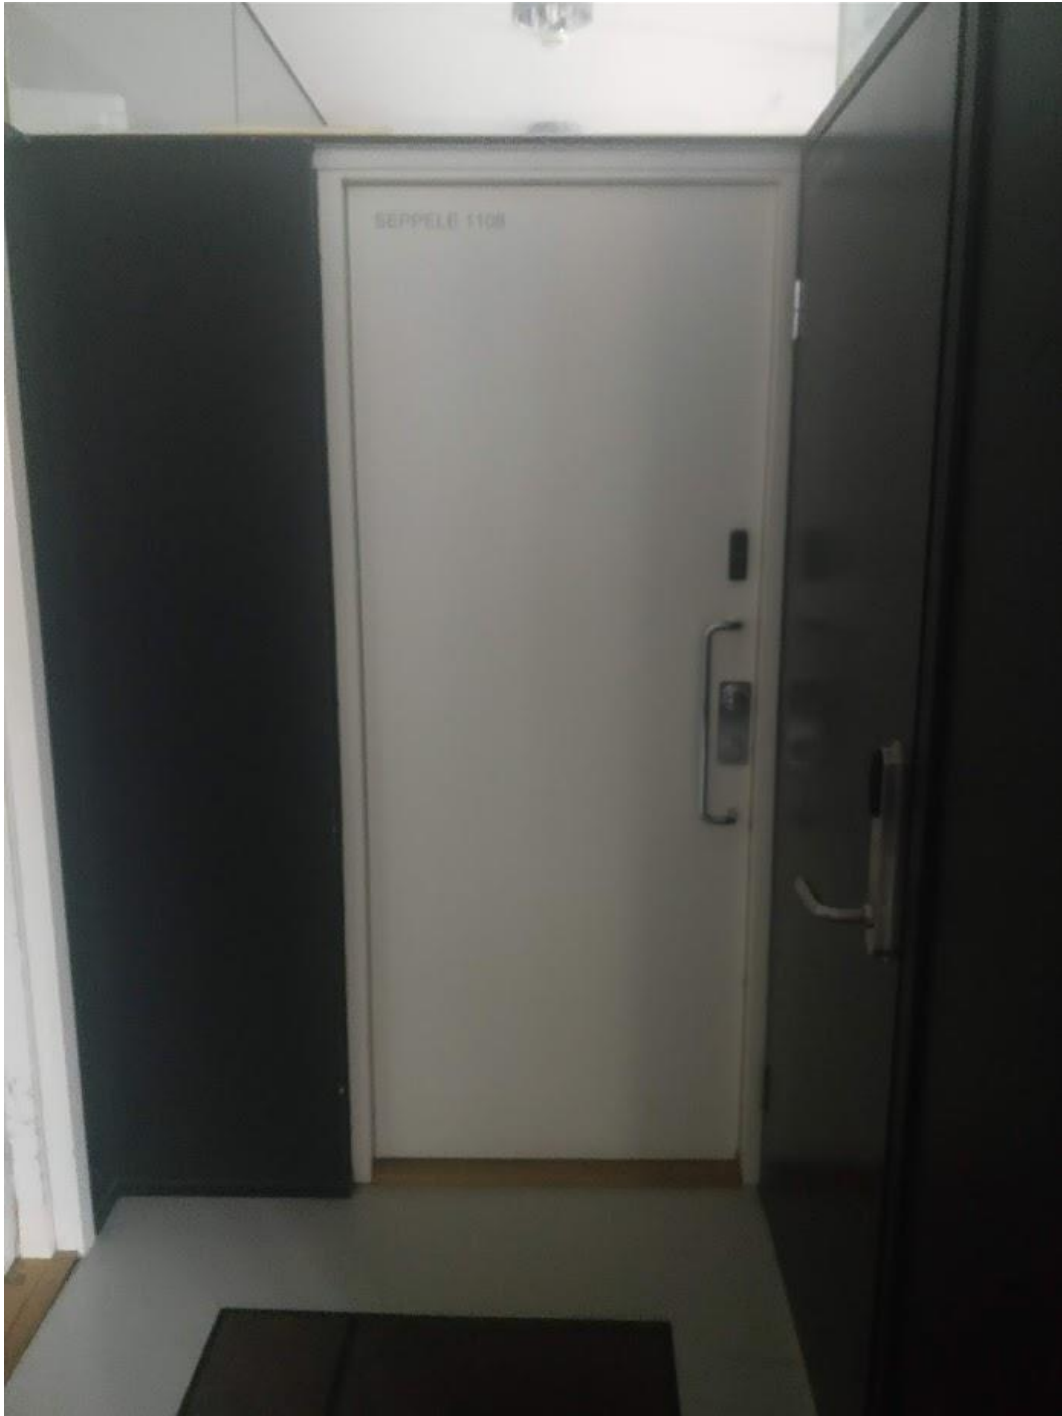
- Aulasta tilaan kuljetaan ensiksi lasiovesta, joka aukeaa sisäänpäin. Ovi on raskas. Ovi aukeaa sähköisellä lukolla. Oviaukossa on kynnys.
- Kokoustilaan kuljetaan ovesta, jonka leveys on 79 cm. Oviaukon kynnys on 3 cm korkea. Ovi avautuu sisälle kokoustilaan päin ja ovi on erittäin raskas. Ovesta on sähkölukko, joka on korkealla ovenkahvan yläpuolella.

Kuva 22: Kulku Groudoniin

*Kuva 23: Ovi aulasta eteistilaan*

*Kuva 24: Kulku Groudoniin*

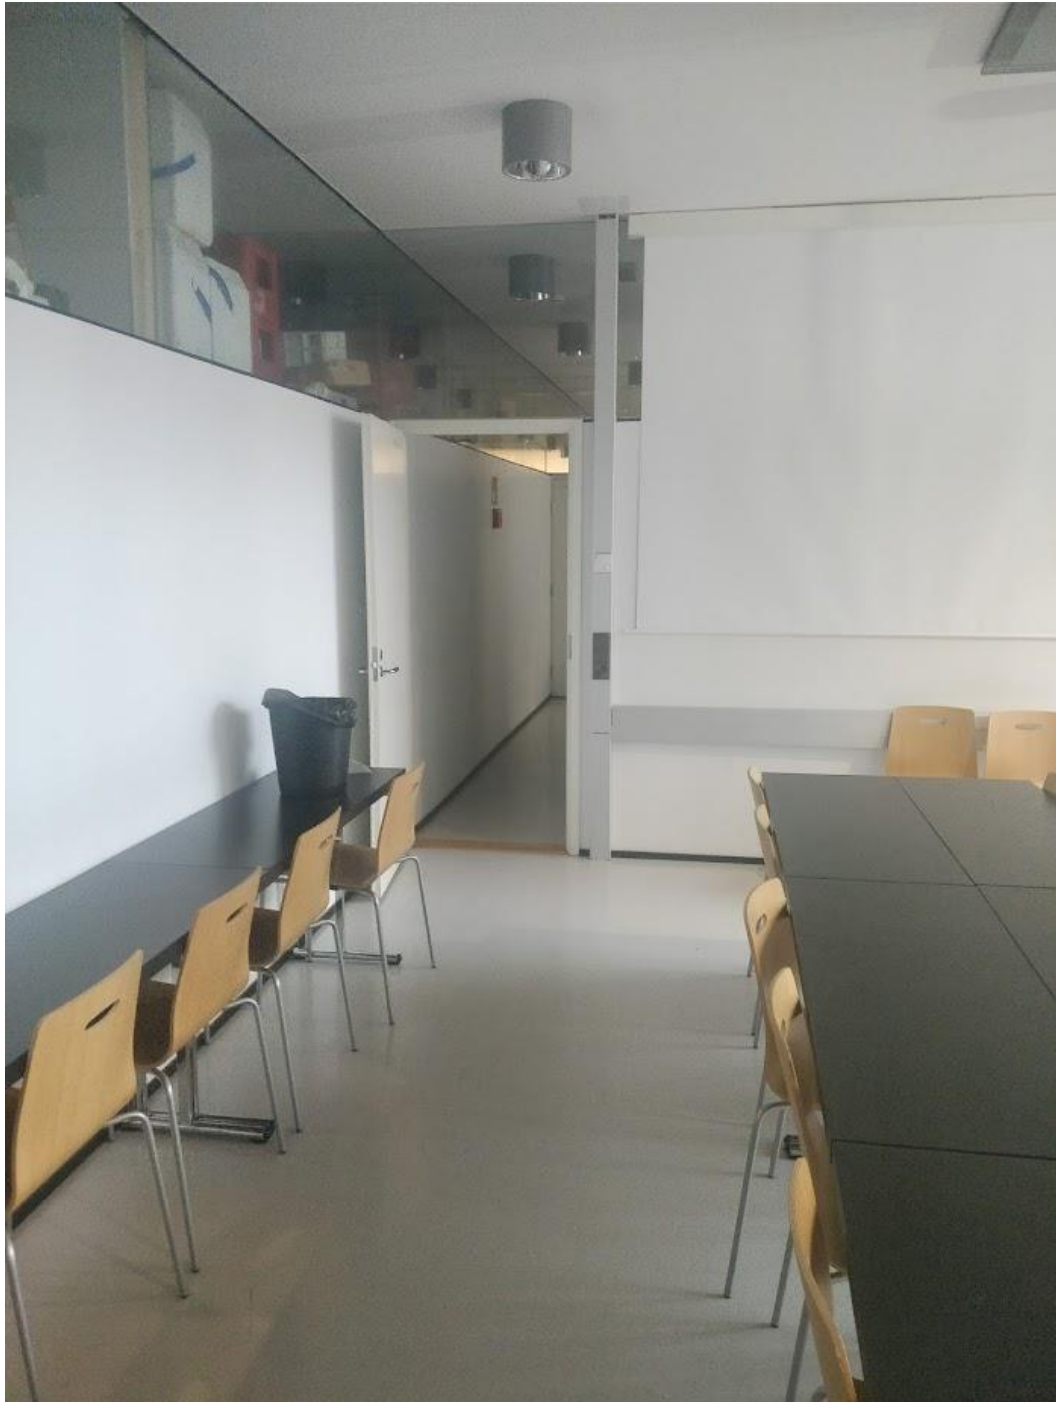
Kuva 25: Kokoushuone

- Kokoushuoneessa mahtuu liikkumaan pyörätuolilla, jos tapahtuman järjestäjä on asettanut kalusteet niin että kulkureitit pysyvät vapaana.
- Groudonia käytettäessä on käytettävissä kaksi wc-tilaa. Esteettömään wc-tilaan kuljetaan aulasta hissillä ja kokoustilan yhteydestä löytyy esteellinen wc.

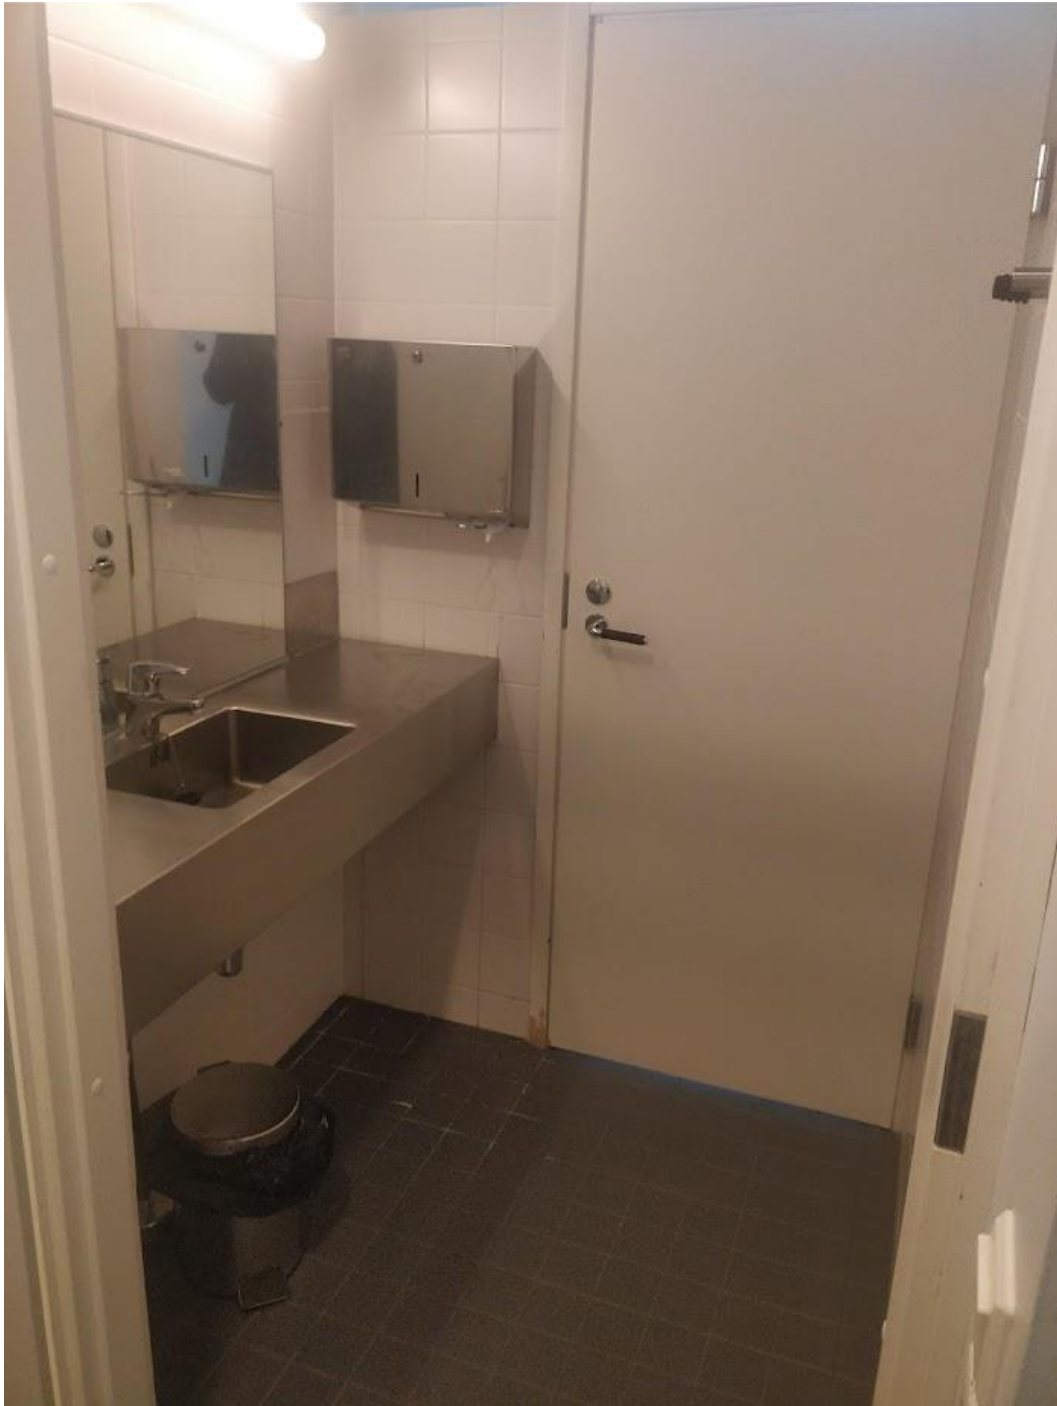
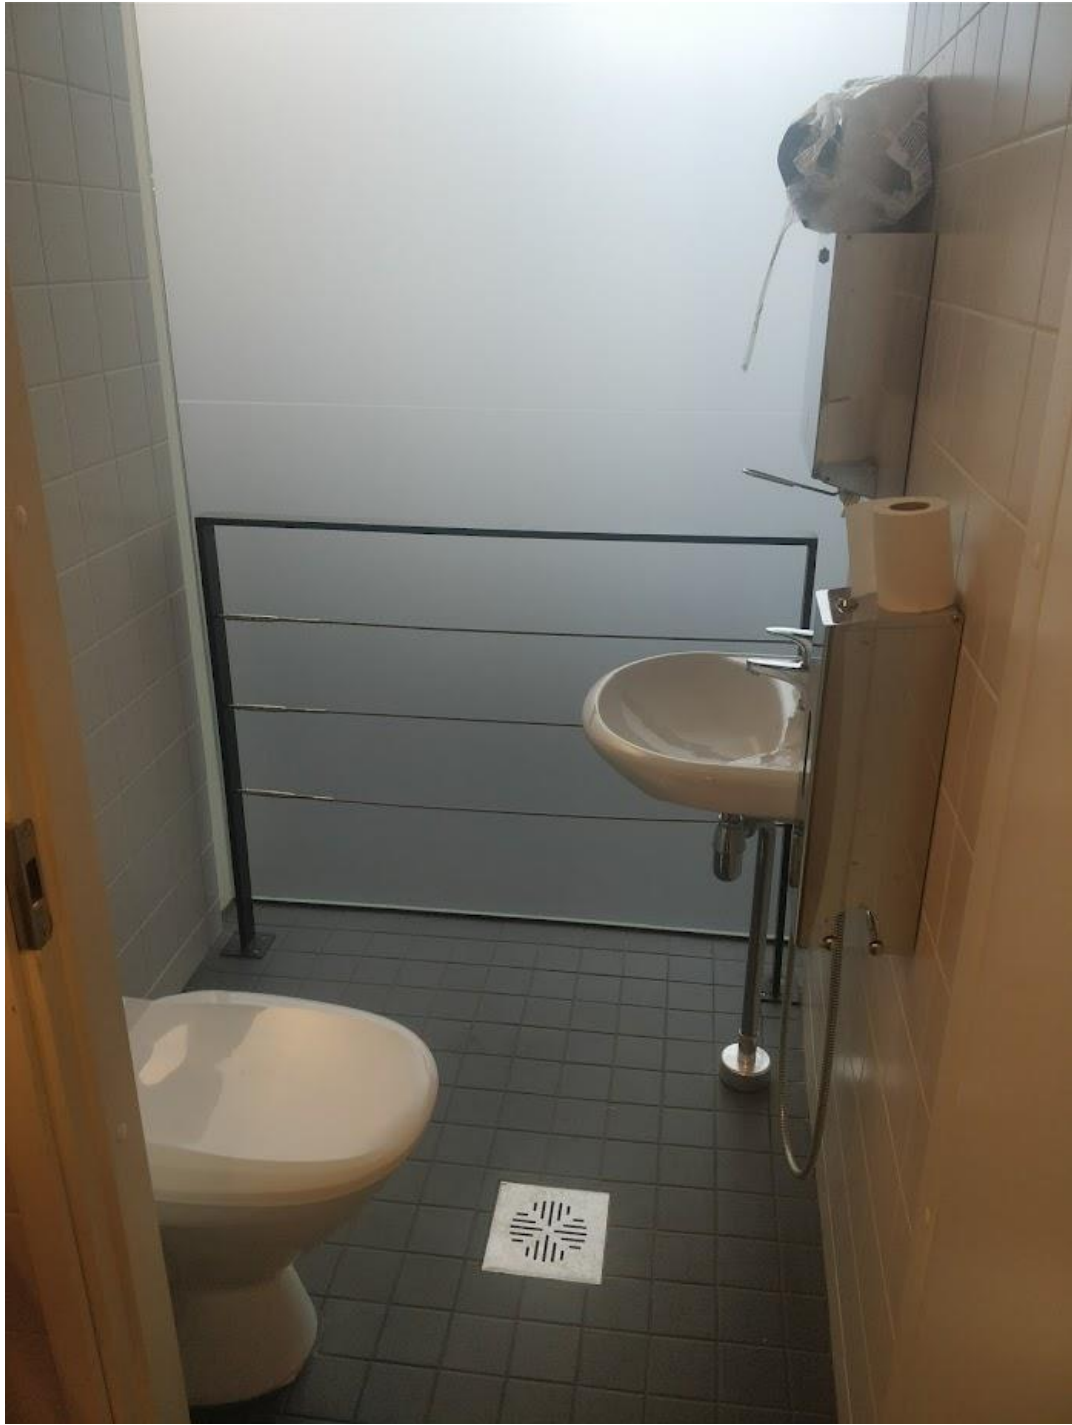
- Kokoustilan yhteydessä on wc-tila. Wc-tilaan kulkiessa on kaksi 3 cm kynnystä ja kaksi kevyttä ovea.
- WC:n ensimmäinen ovi on leveydeltään 81 cm ja toinen 70 cm. Ovissa ei ole vaakavetimiä.
- Ensimmäisessä tilassa on lavuaari, jonka ääreen pääsee pyörätuolin kanssa.
- Tilassa ei mahdu kääntymään pyörätuolilla ympäri.
- WC-tilaan ei mahdu pyörätuolin kanssa

*Kuva 26: Kokoustilan yhteydessä olevan wc:n lavuaaritila*

*Kuva 27: Kokoustilan yhteydessä oleva wc-tila*

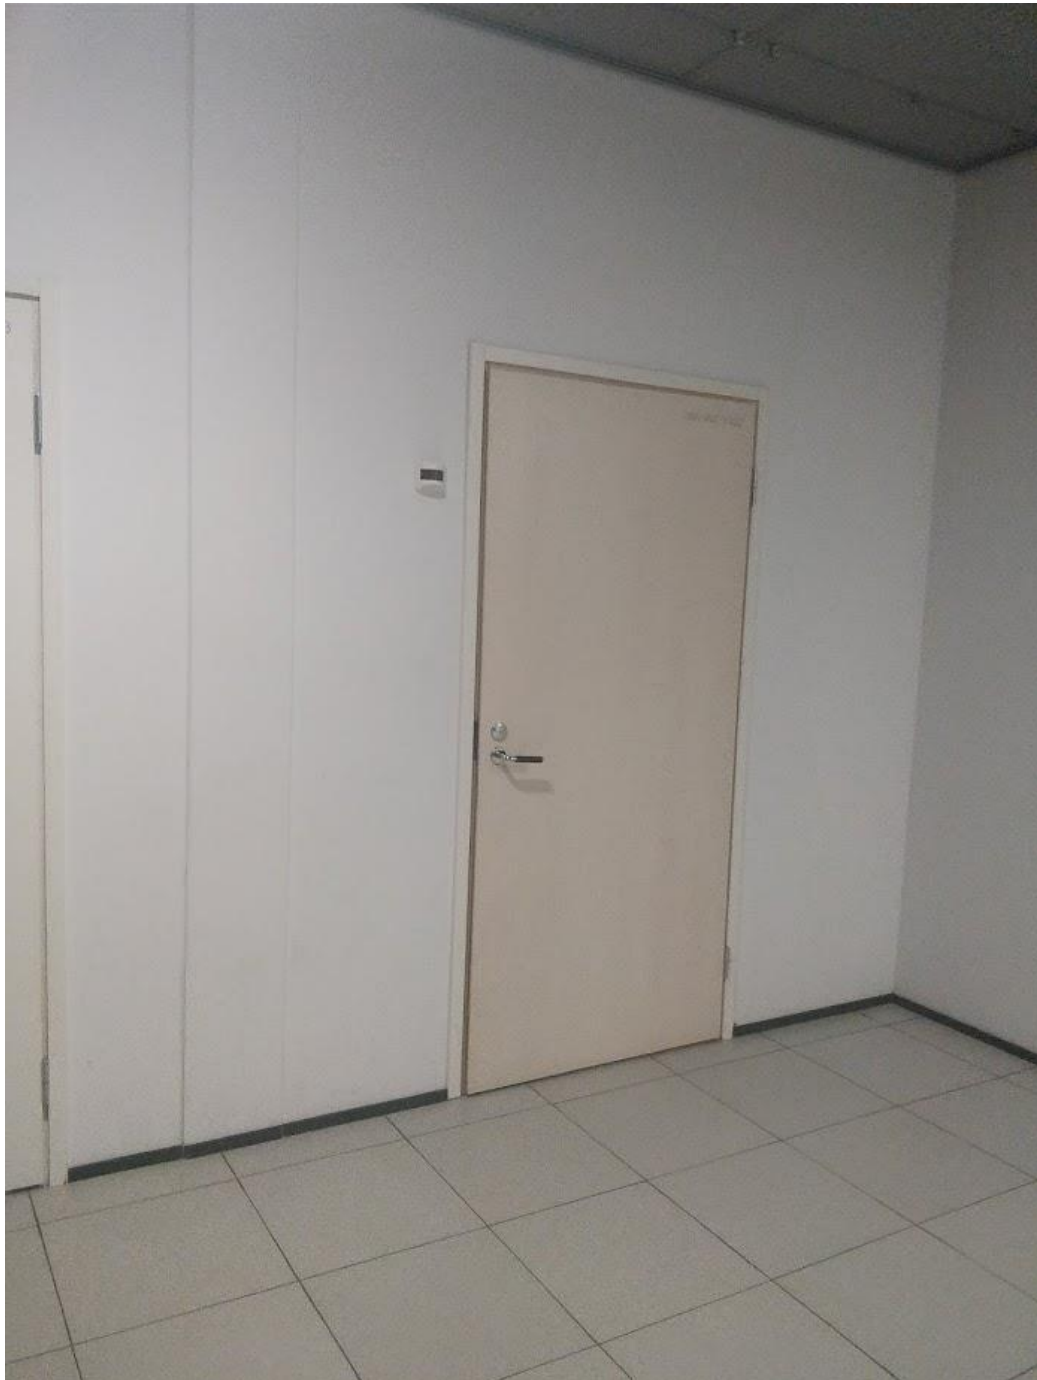
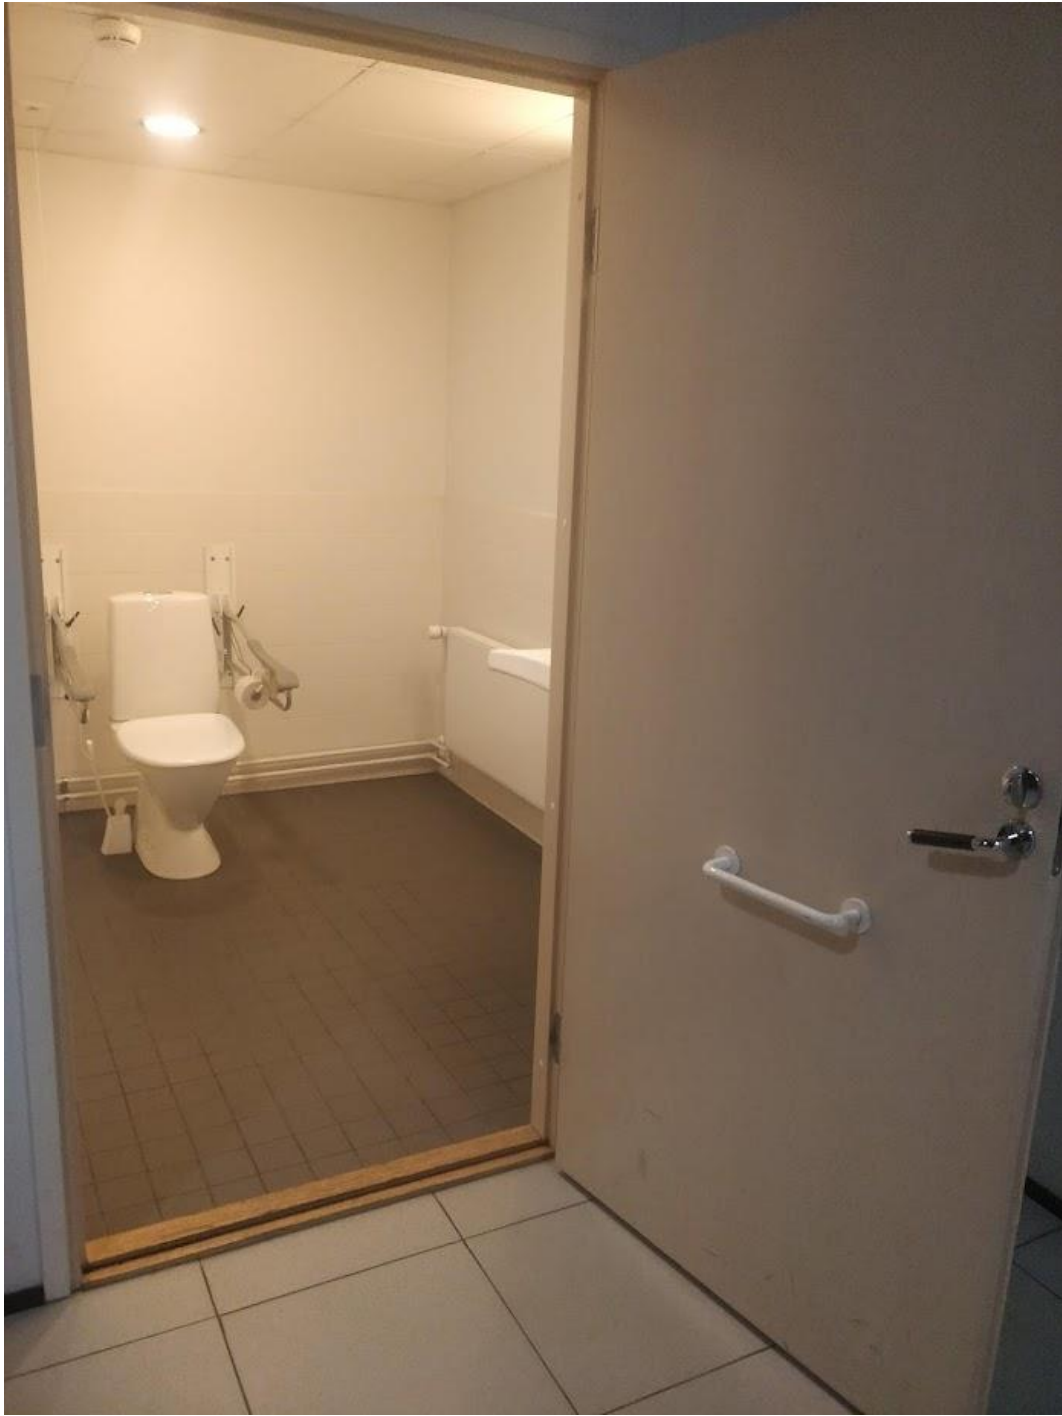
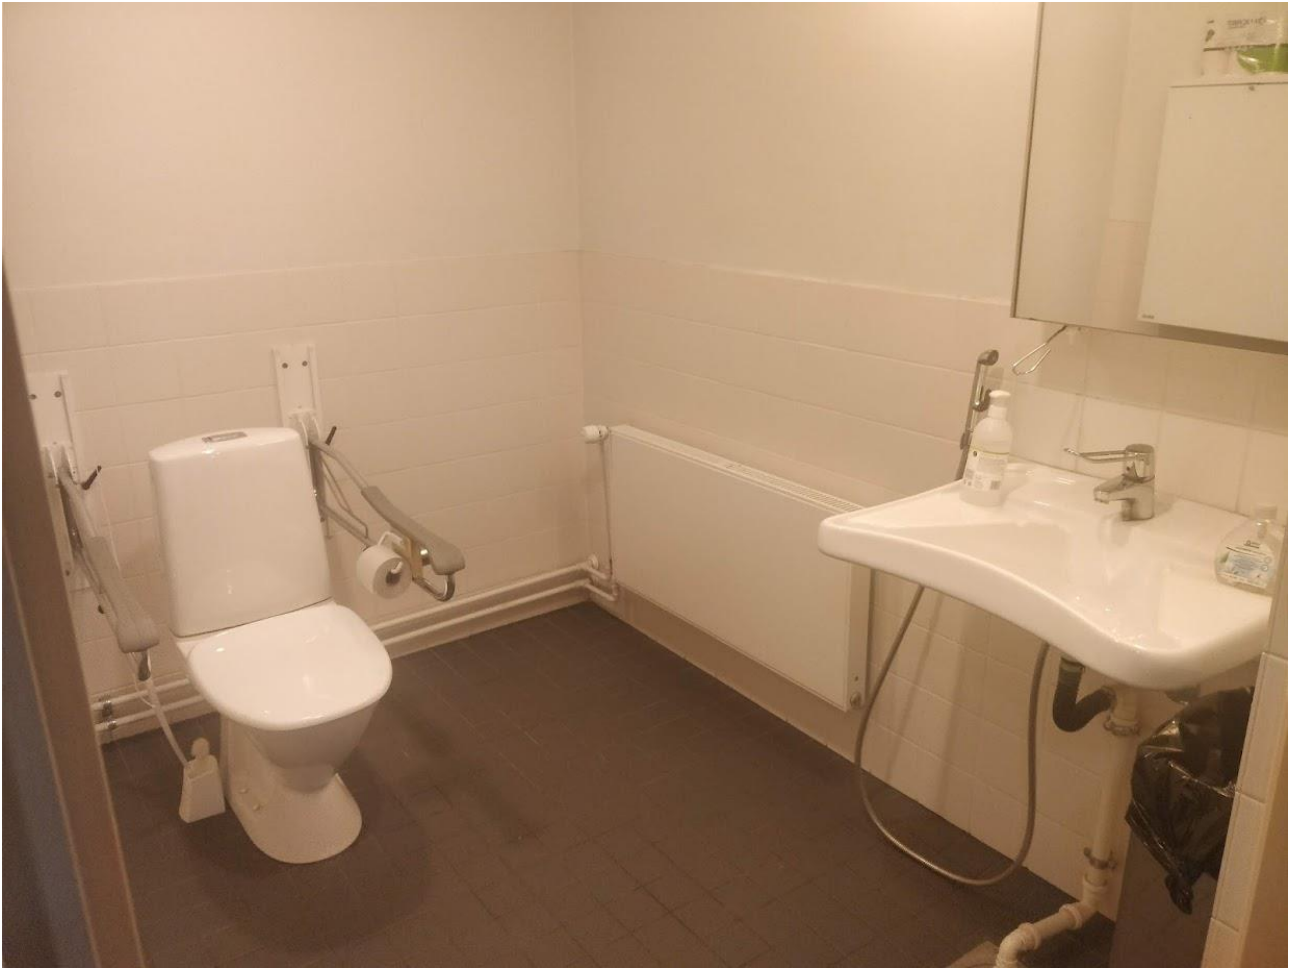
- Esteettömään wc-tilaan kulku aulasta hissillä, kerros -1, hissiin ei tarvitse avainta.
- Esteettömän wc:n ovi on kevyt ja ovesta on sisäpuolella vaakavedin
- Wc-istuimen viereen pääsee pyörätuolilla ja istuimen molemmilta puolilta löytyvät säädettävät kaiteet.
- Wc-tilan lavuaarin ääreen pääsee pyörätuolilla
- Wc-tilassa on myös hoitotaso
- Wc-tilassa on hälytysjärjestelmä, joka laukaistaan katosta pöntön vieressä roikkuvasta narusta vetämällä. Hälytys kuuluu wc:n oven ulkopuolella ja oven vieressä oleva punainen valo palaa.

*Kuva 28: Kerroksessa -1 kuvassa näkyvä wc on esteetön*

*Kuva 29: Esteetön wc kerroksessa -1*

*Kuva 30: Esteetön wc*

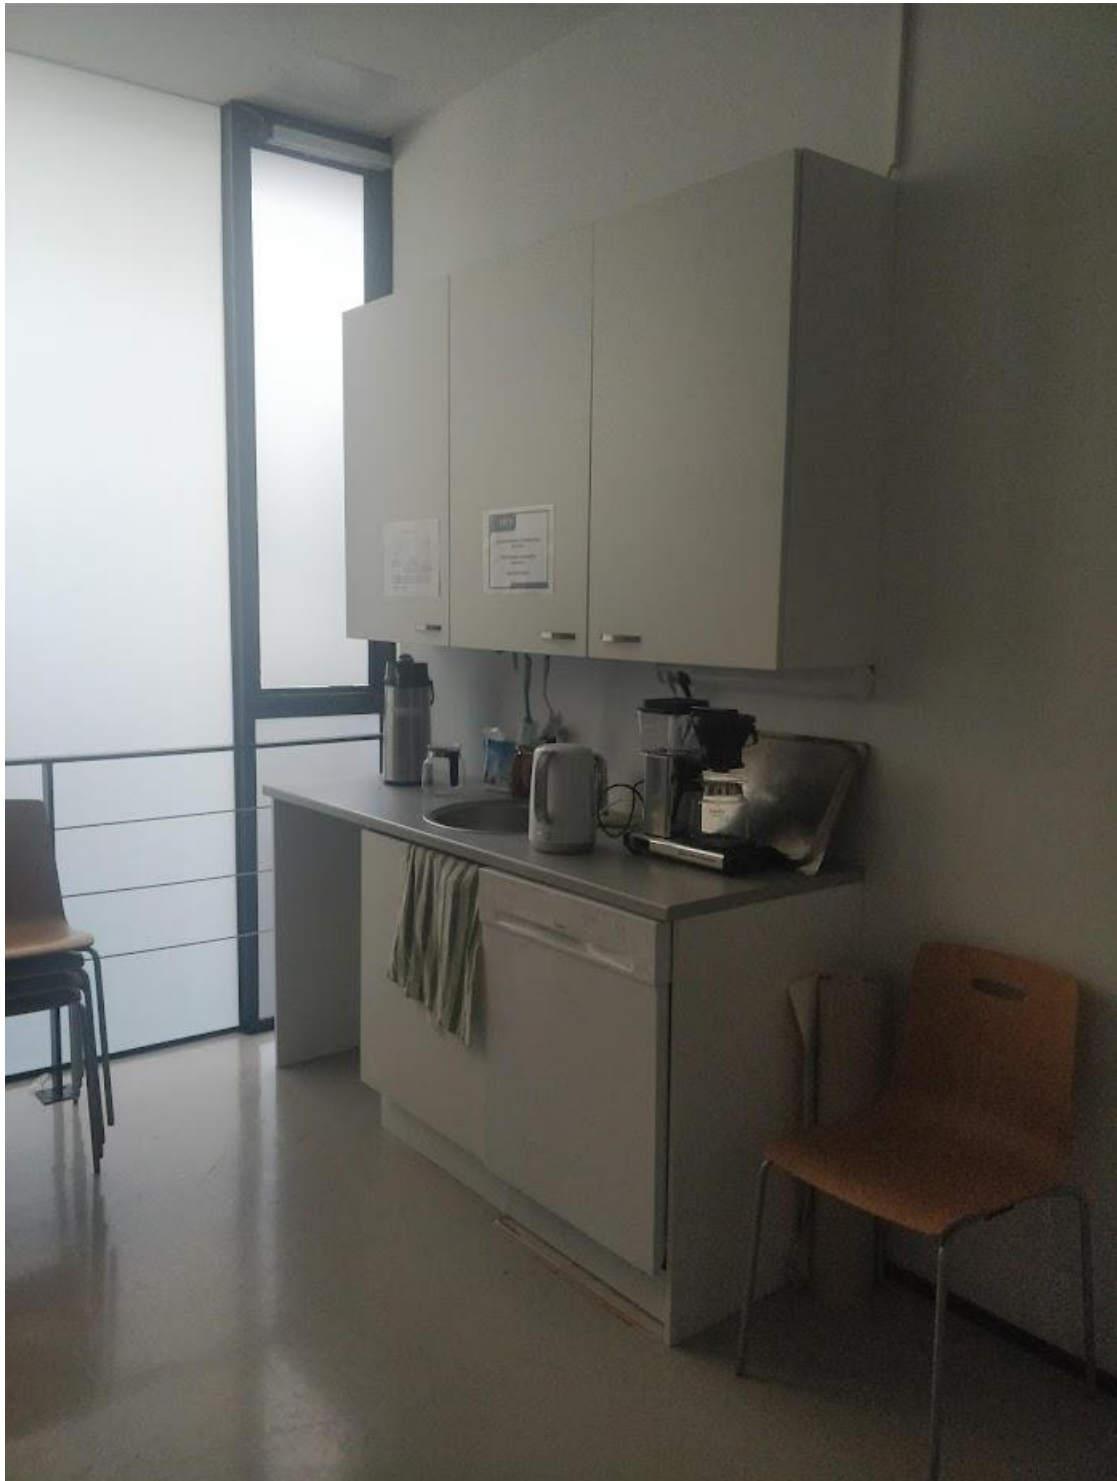
*Kuva 31: Groudonin keittiö*

- Keittiön työtason alle pääsee pyörätuolilla
- Keittiössä mahtuu toimimaan pyörätuolilla kun tilassa olevat kalusteet on sijoitettu sivuun

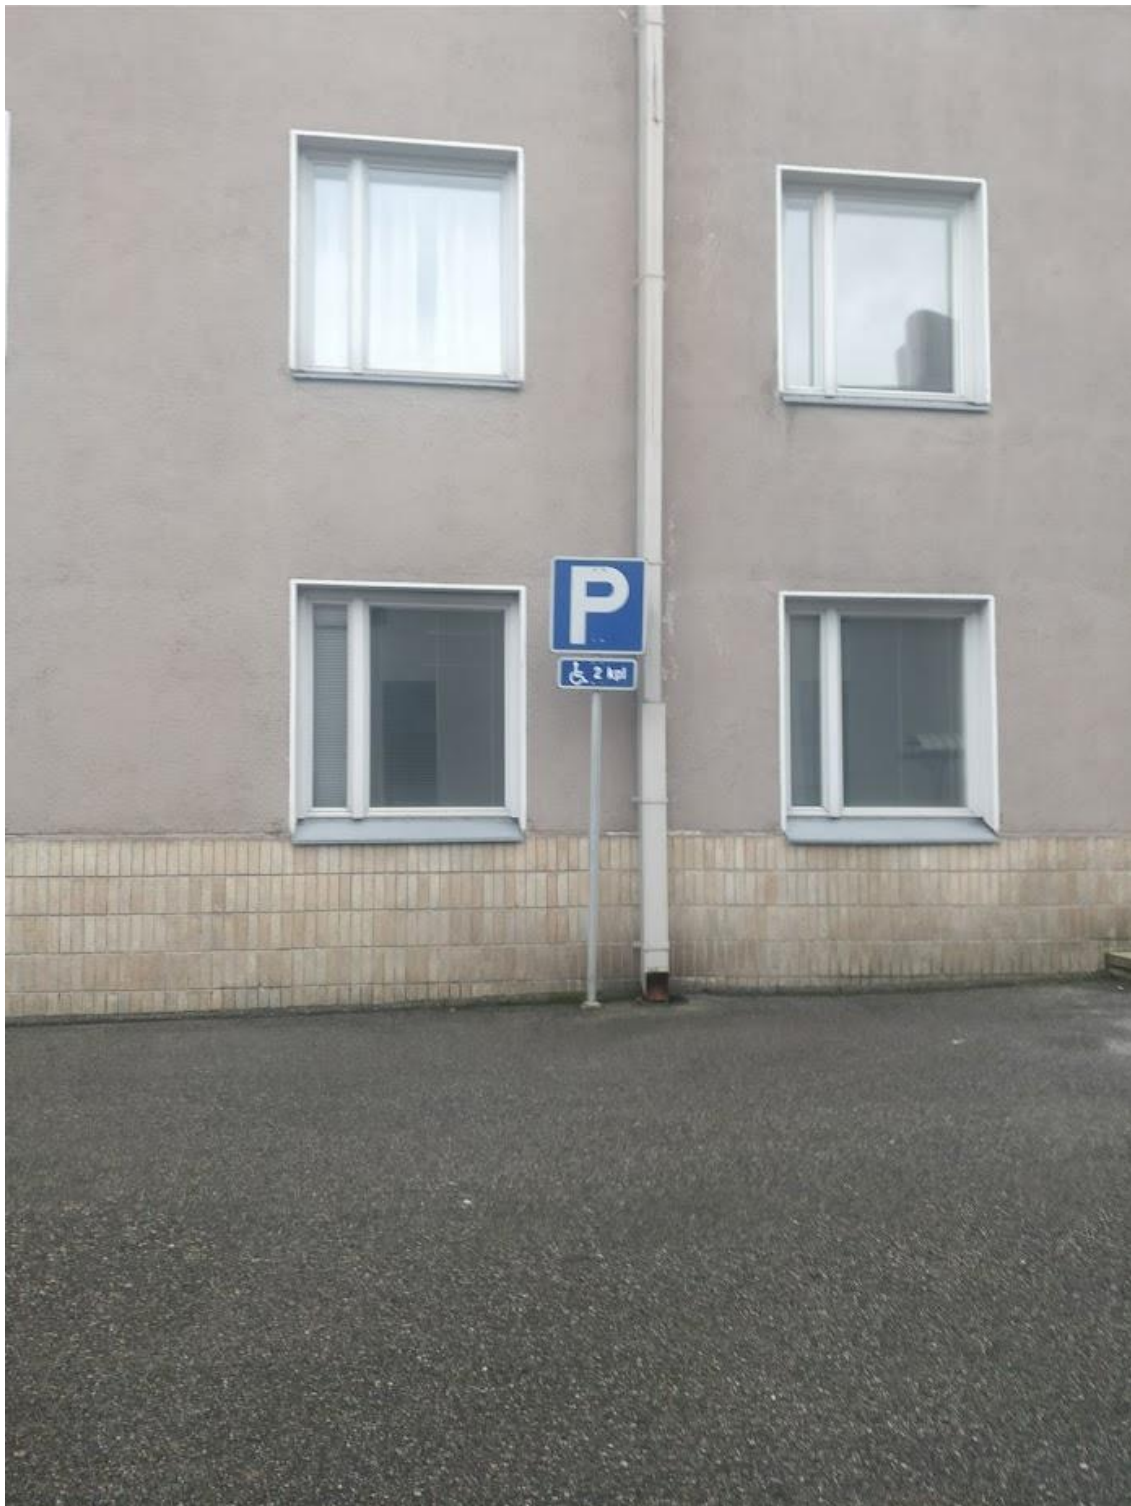
*Kuva 32: Esteettömät autopaikat*

- Esteettömät autopaikat (2kpl) Leppäsuonkatu 11 ja Mechelininkatu 3D:n välissä, ajoporttiin tarvitsee koodin jonka saa kysyttäessä järjestöasiantuntijalta. Ajo sisäpihalle Mechelininkadun puolelta.
