1.12.2022

# 1 DOMUS GAUDIUM (LEPPÄSUONKATU 11)

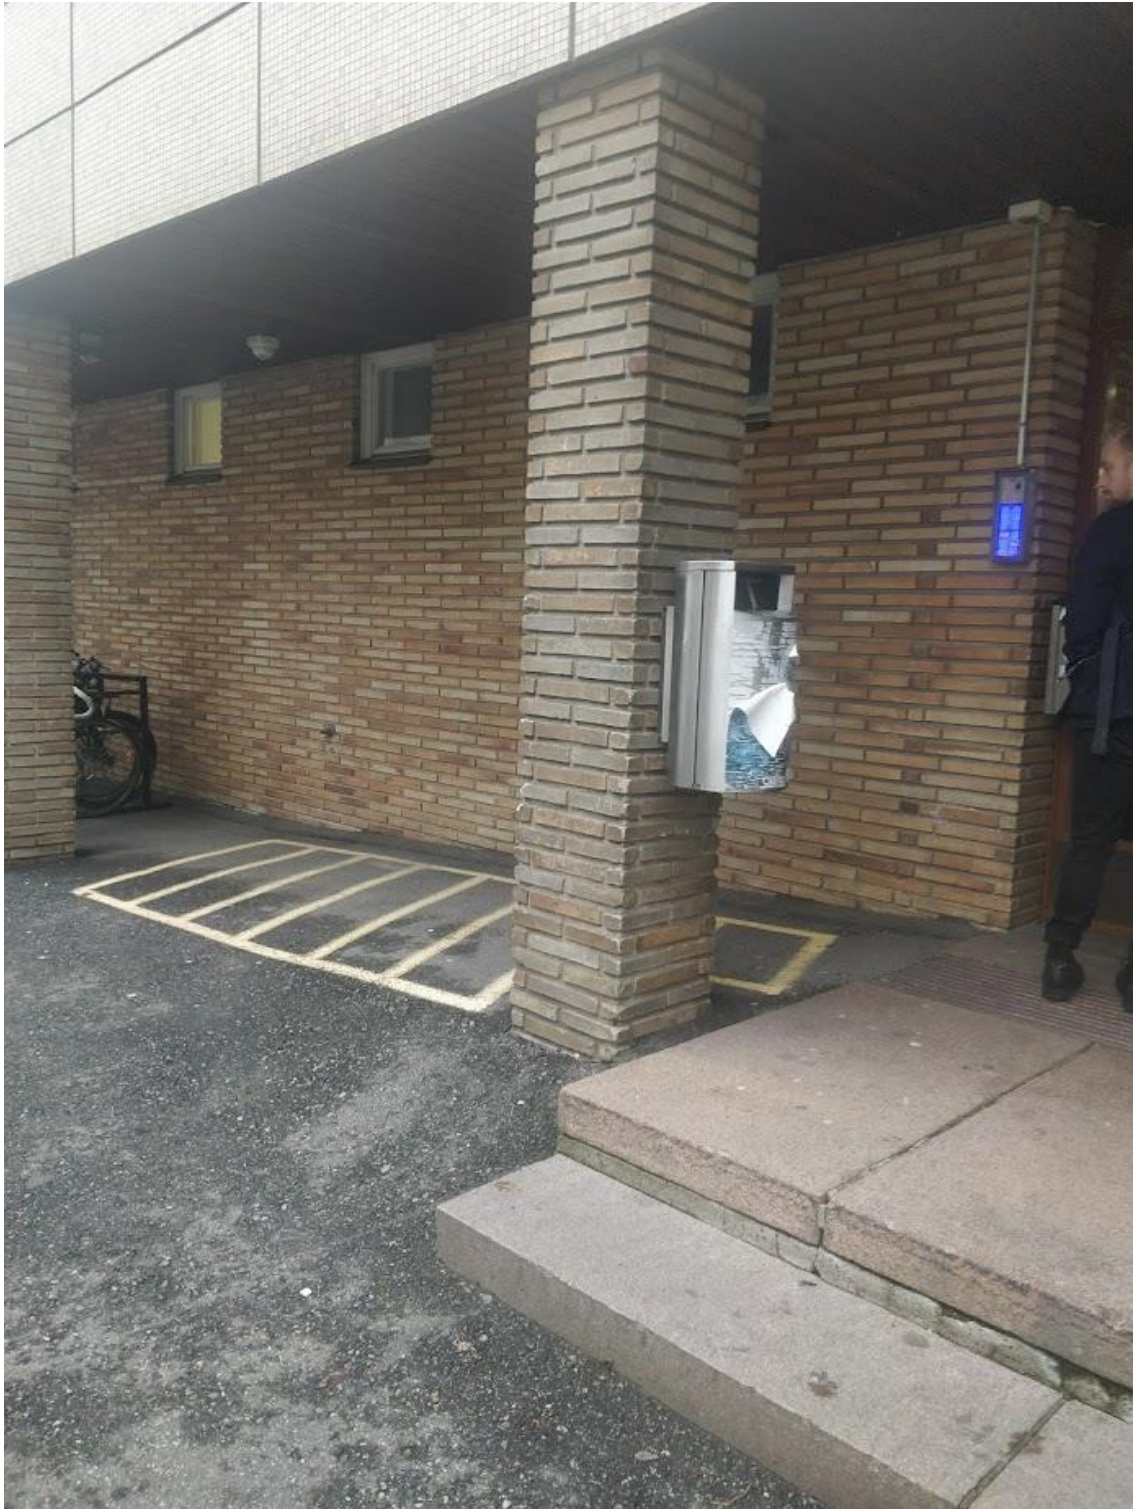
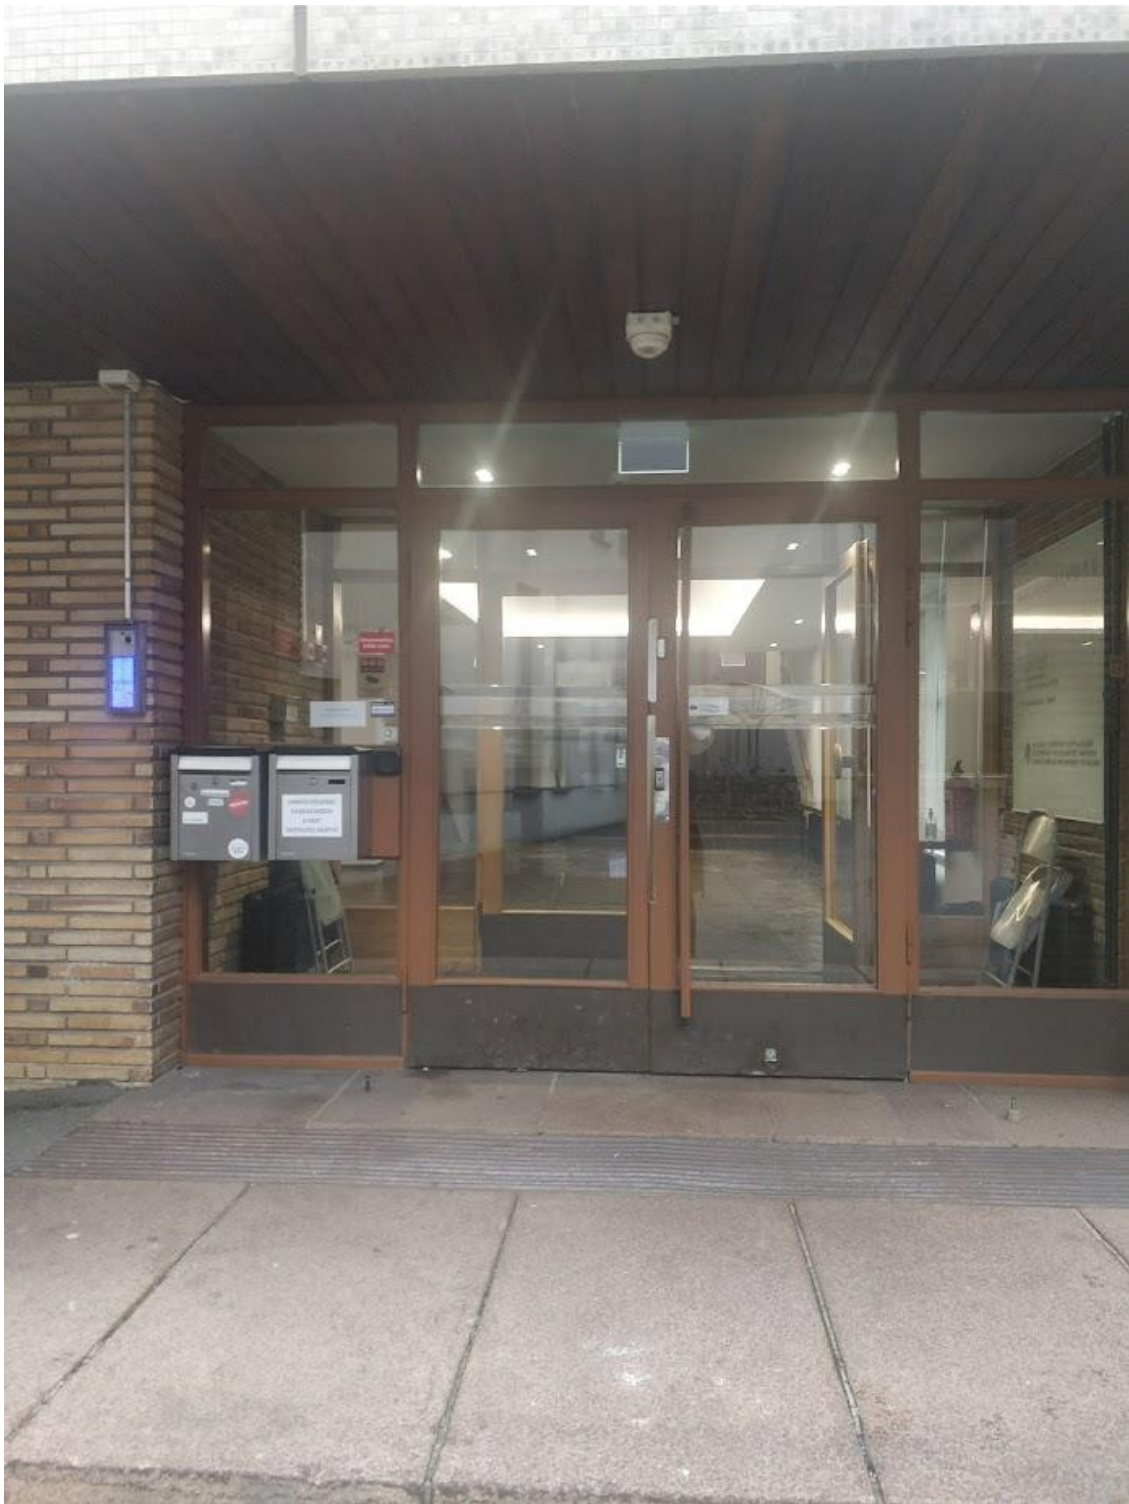
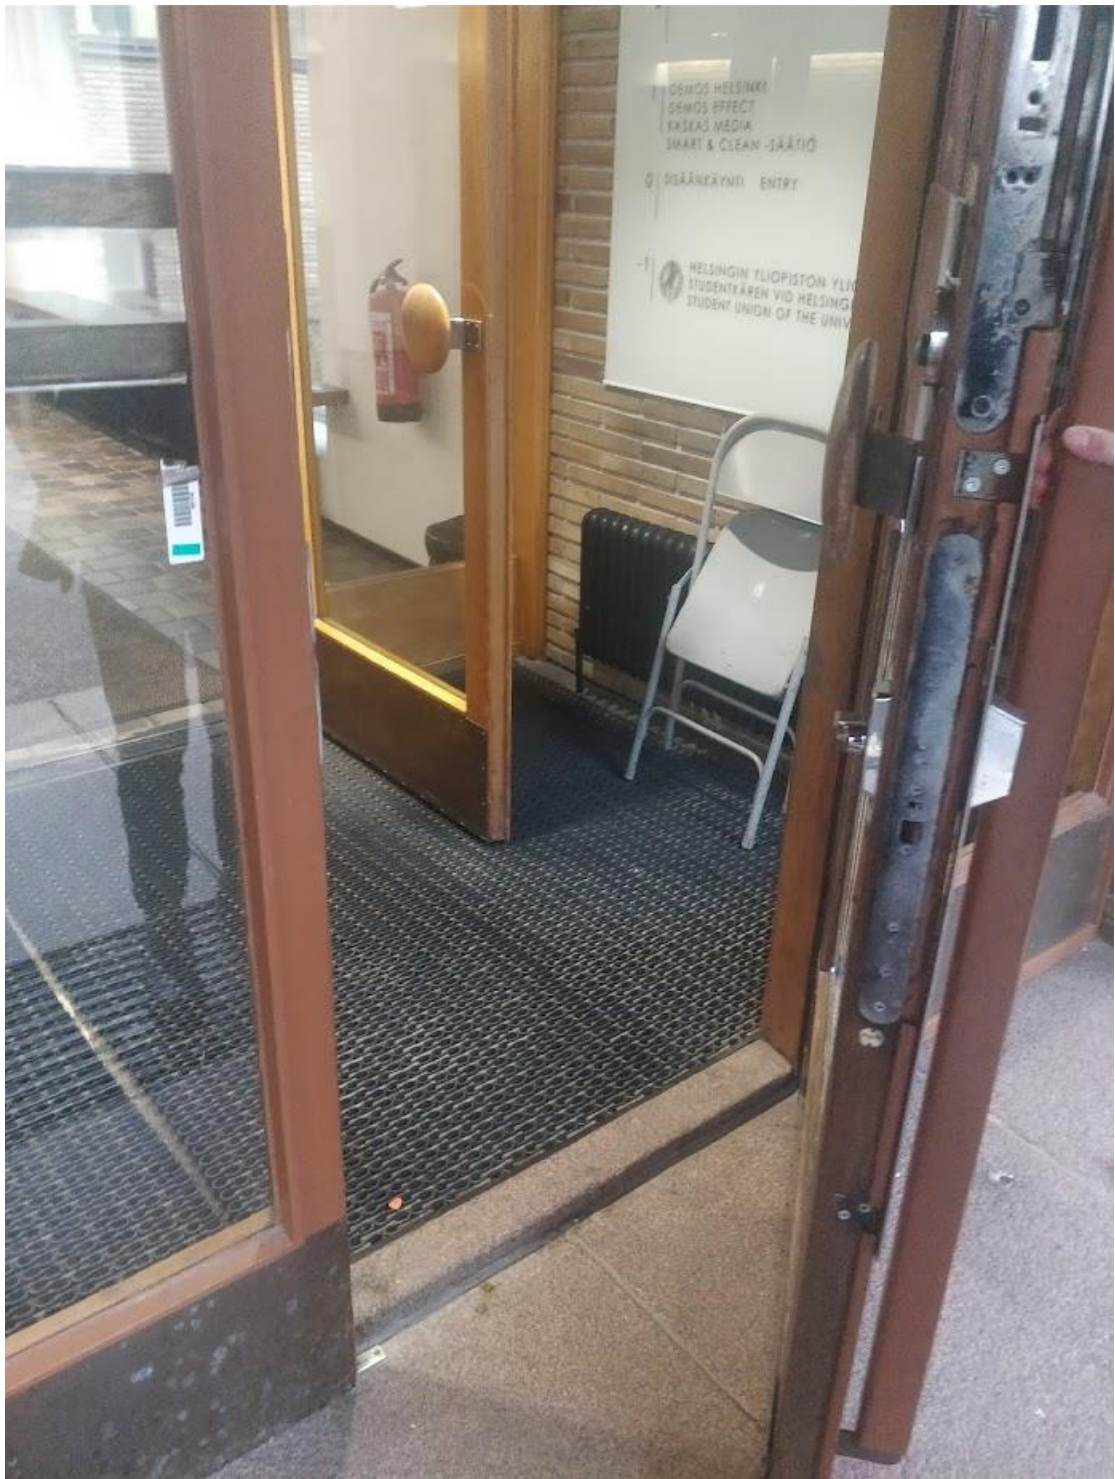
- Mechelininkatu 3D-rappuun on esteetön sisäänkäynti katutasosta keltaisella merkittyä luiskaa pitkin
- Pyörätuolilla pääsee tiloihin sisälle
- Ulko-oven ja tuulikaapin ovet aukeavat ulospäin ja ovat raskaita ja vaikeita avata pyörätuolista käsin

*Kuva 33: Ramppi sisäänkäynnille*

*Kuva 34: Sisäänkäynti*

*Kuva 35: Sisäänkäynnin tuulikaappi*

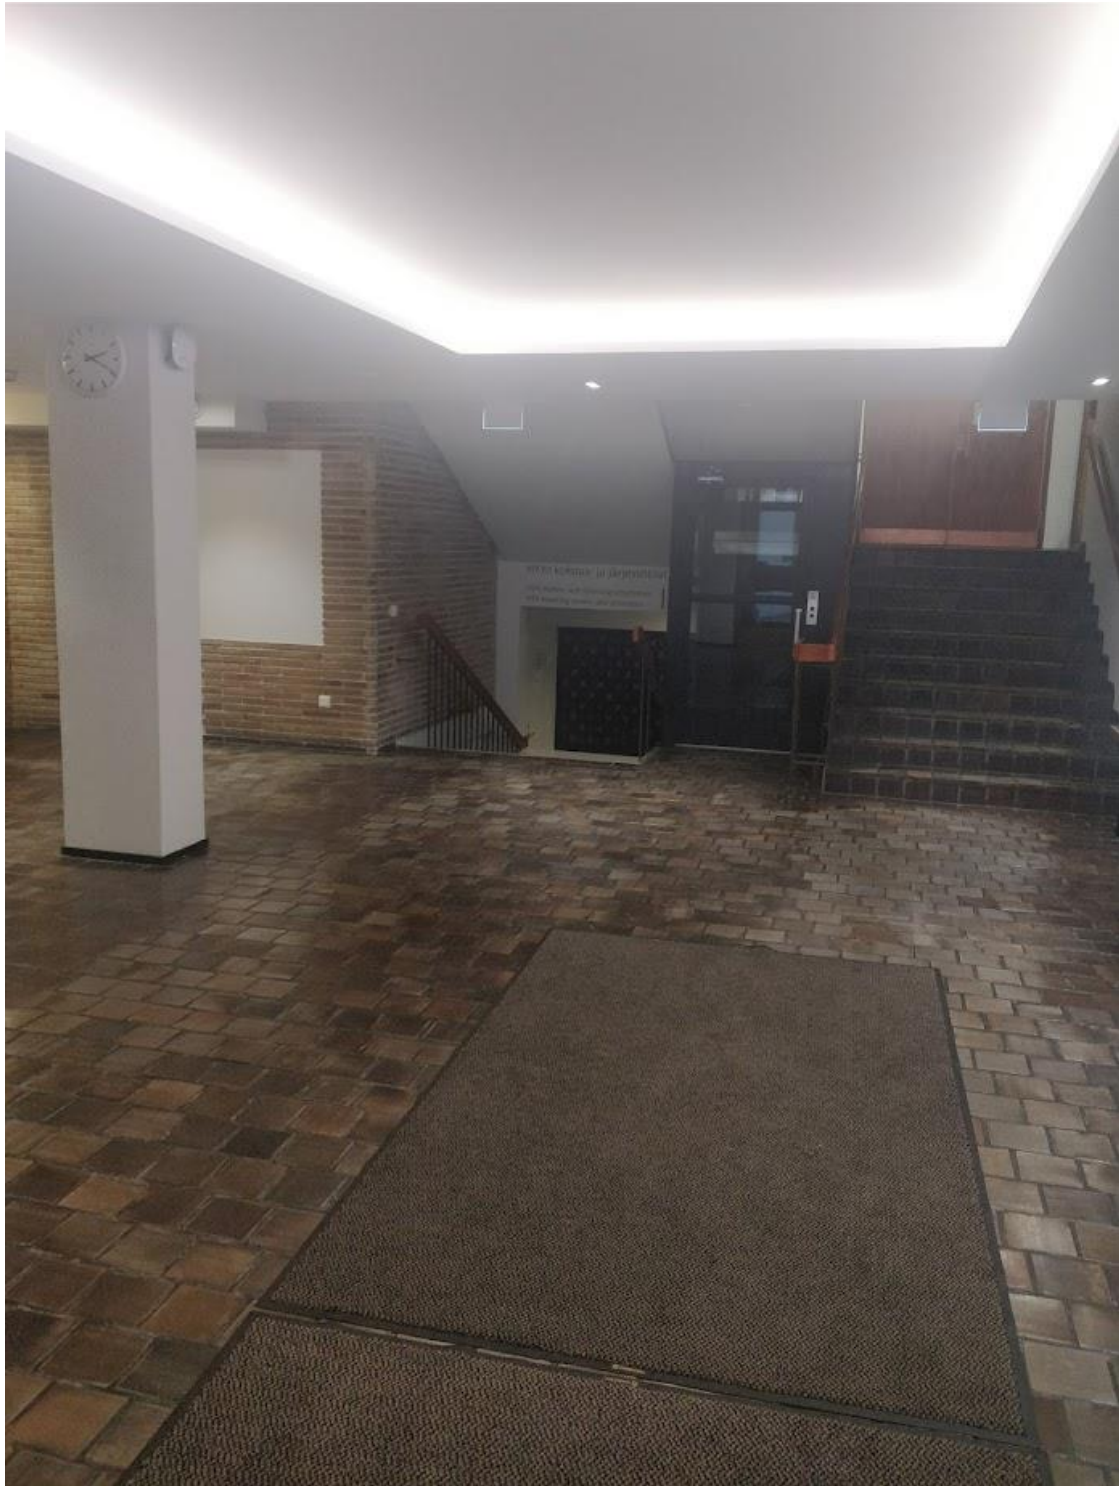
*Kuva 36: Kulku aulasta kokoustiloihin*

- Kokoushuone Barrikaadi ja valiokuntatila Kabinetti sijaitsevat kerroksen kellarikerroksessa, kerroksessa -1 (Hississä P-painike). Käytössä on hissi, johon mahtuu pyörätuolilla. Hissin ovi ei aukea sähköisesti nappia painavalla, ja ovi on raskas ja vaikea avata pyörätuolista. Hissin ovesta ei ole vedintä oven sisäpuolella, eikä ovi sulkeudu sähköisesti. Hissin nappia tulee painaa koko matkan ajan.
- Matkalla on raskas metalliovi, joka on vaikea avata pyörätuolista käsin

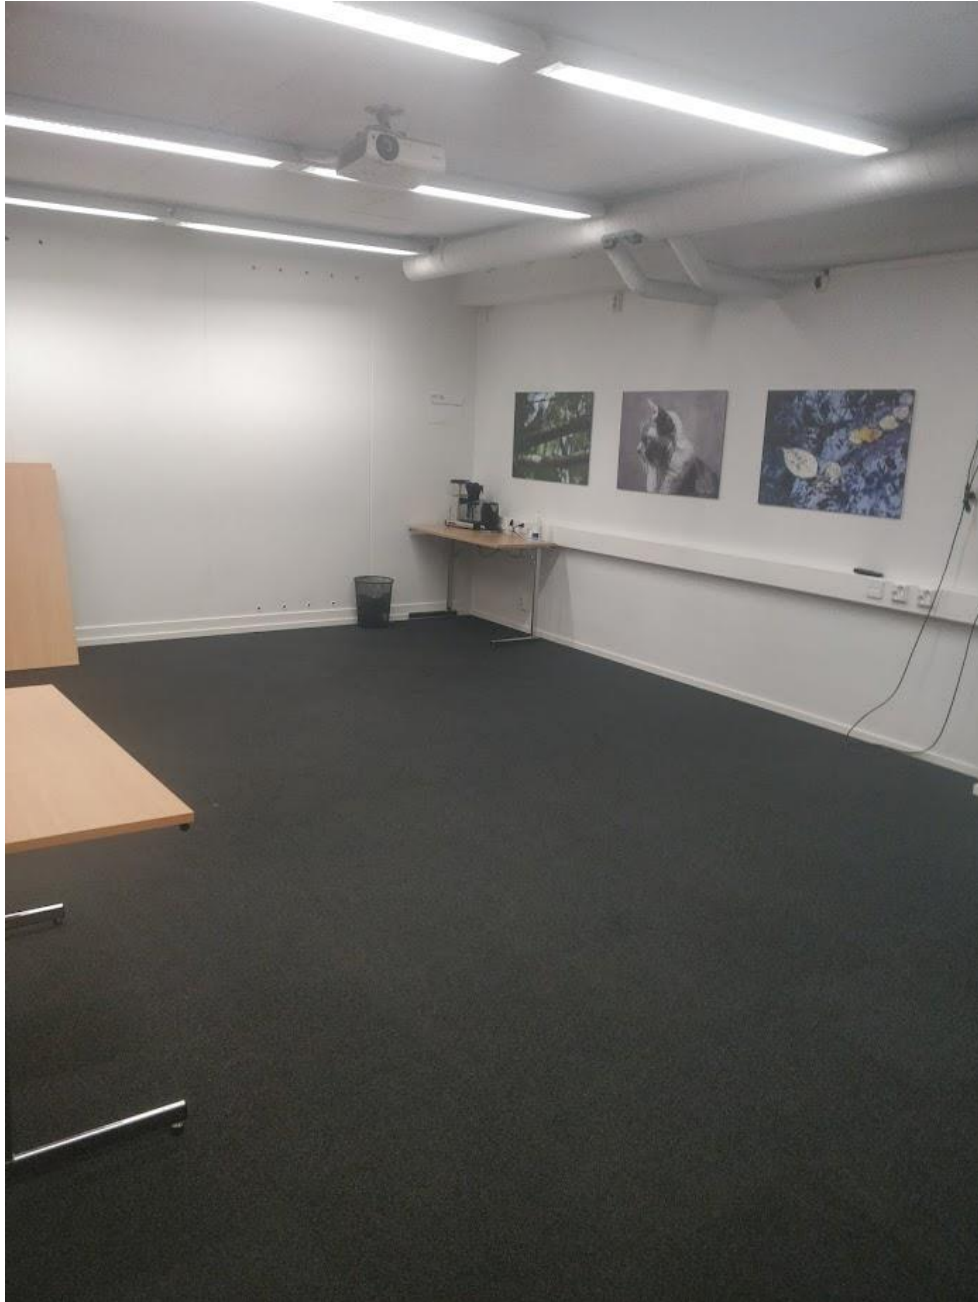
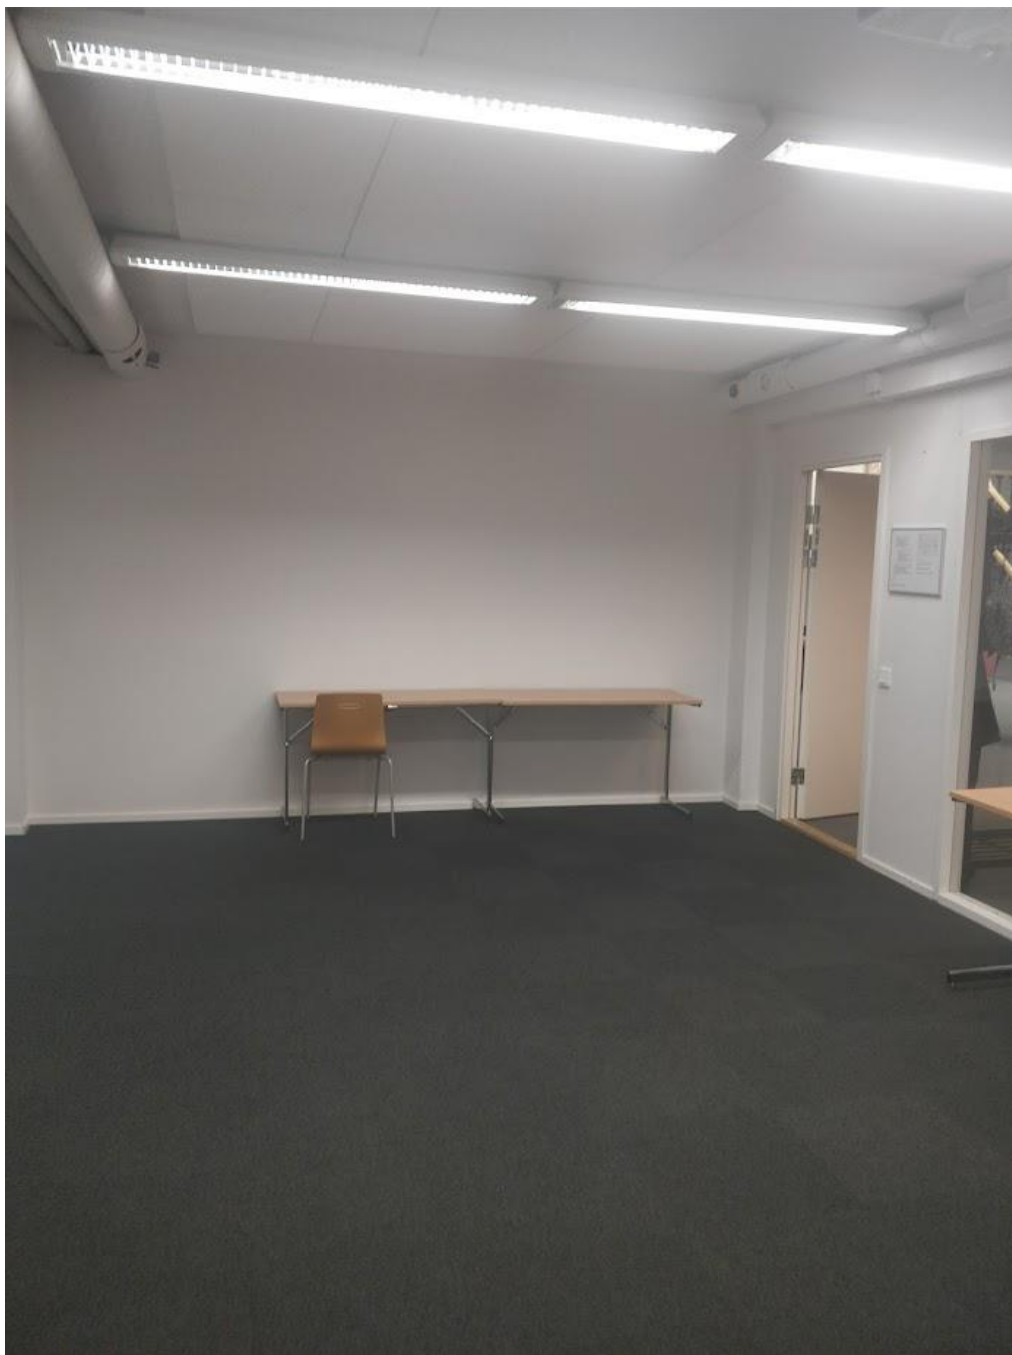
- Barrikaadin ovi on kevyt ja 80 cm leveä.
- Tapahtumajärjestäjä voi asetella kokoushuoneen pöydät ja tuolit vapaasti, huomioiden esteettömän kulun esim pyörätuolilla
- Tapahtumajärjestäjä pystyy lainaamaan HYYn palvelutoimistolta induktiosilmukan.

*Kuva 40: Barrikaadi, kalusteet siirretty sivuun*

*Kuva 41: Barrikaadi, kalusteet siirretty sivuun*

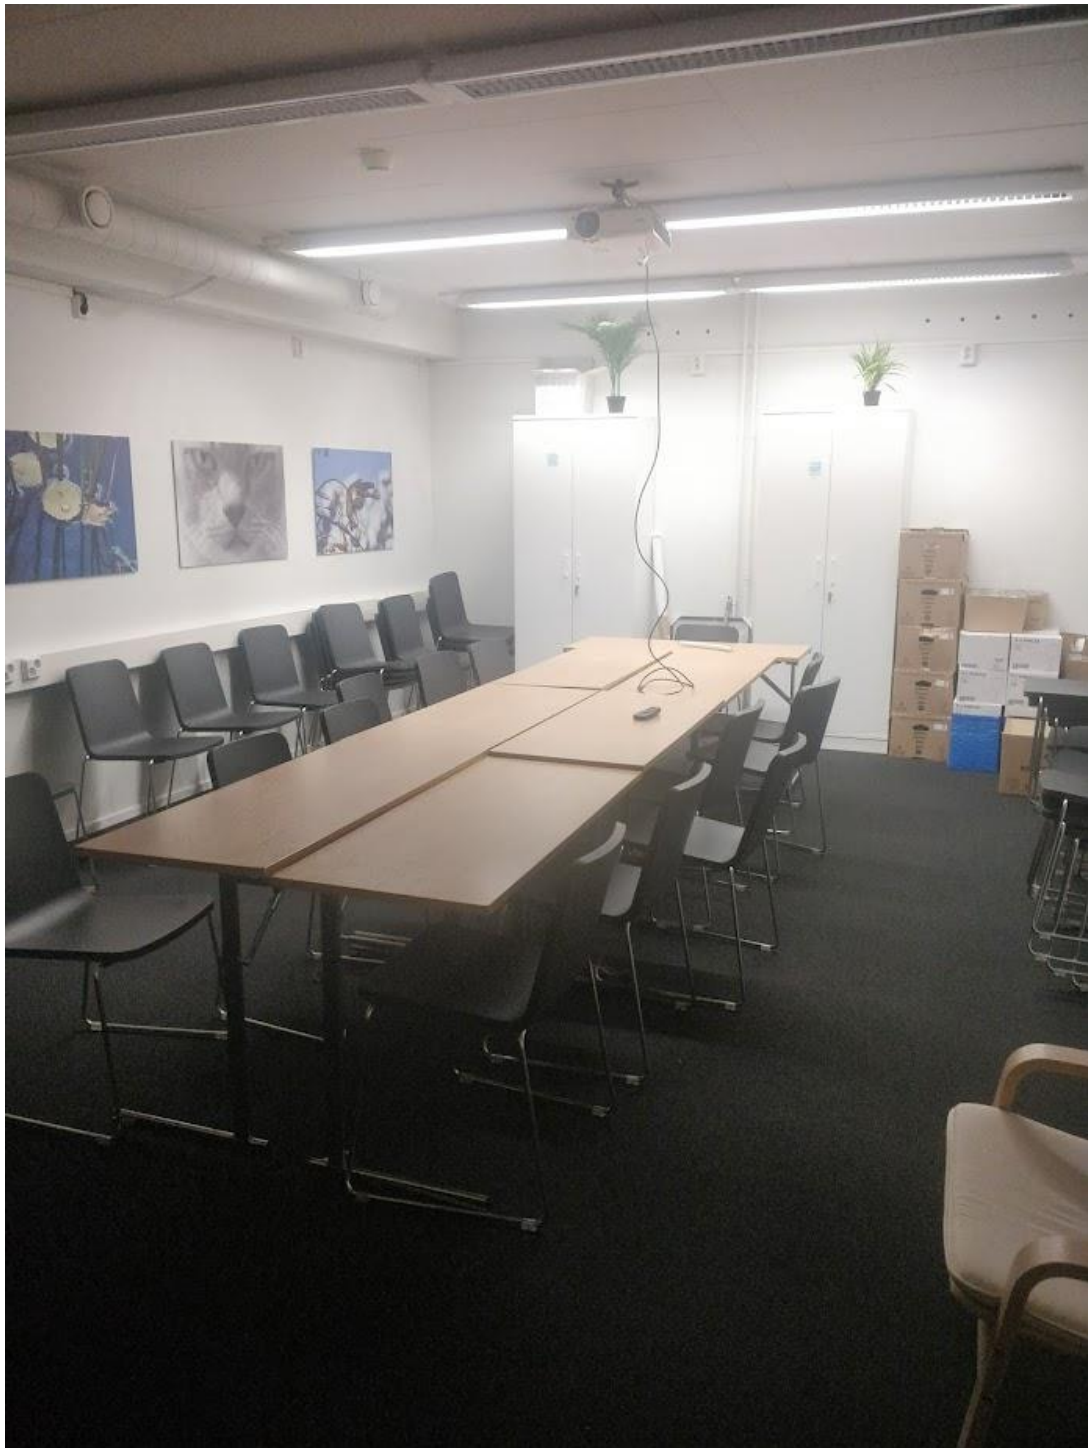
*Kuva 42: Kabinetti*

- Kabinetin ovi on kevyt ja 80 cm leveä.
- Tapahtumajärjestäjä voi asettaa kokoushuoneen pöydät ja tuolit vapaasti, huomioiden esteettömän kulun esim pyörätuolilla
- Tapahtumajärjestäjä pystyy lainaamaan HYYn palvelutoimistolta induktiosilmukan.

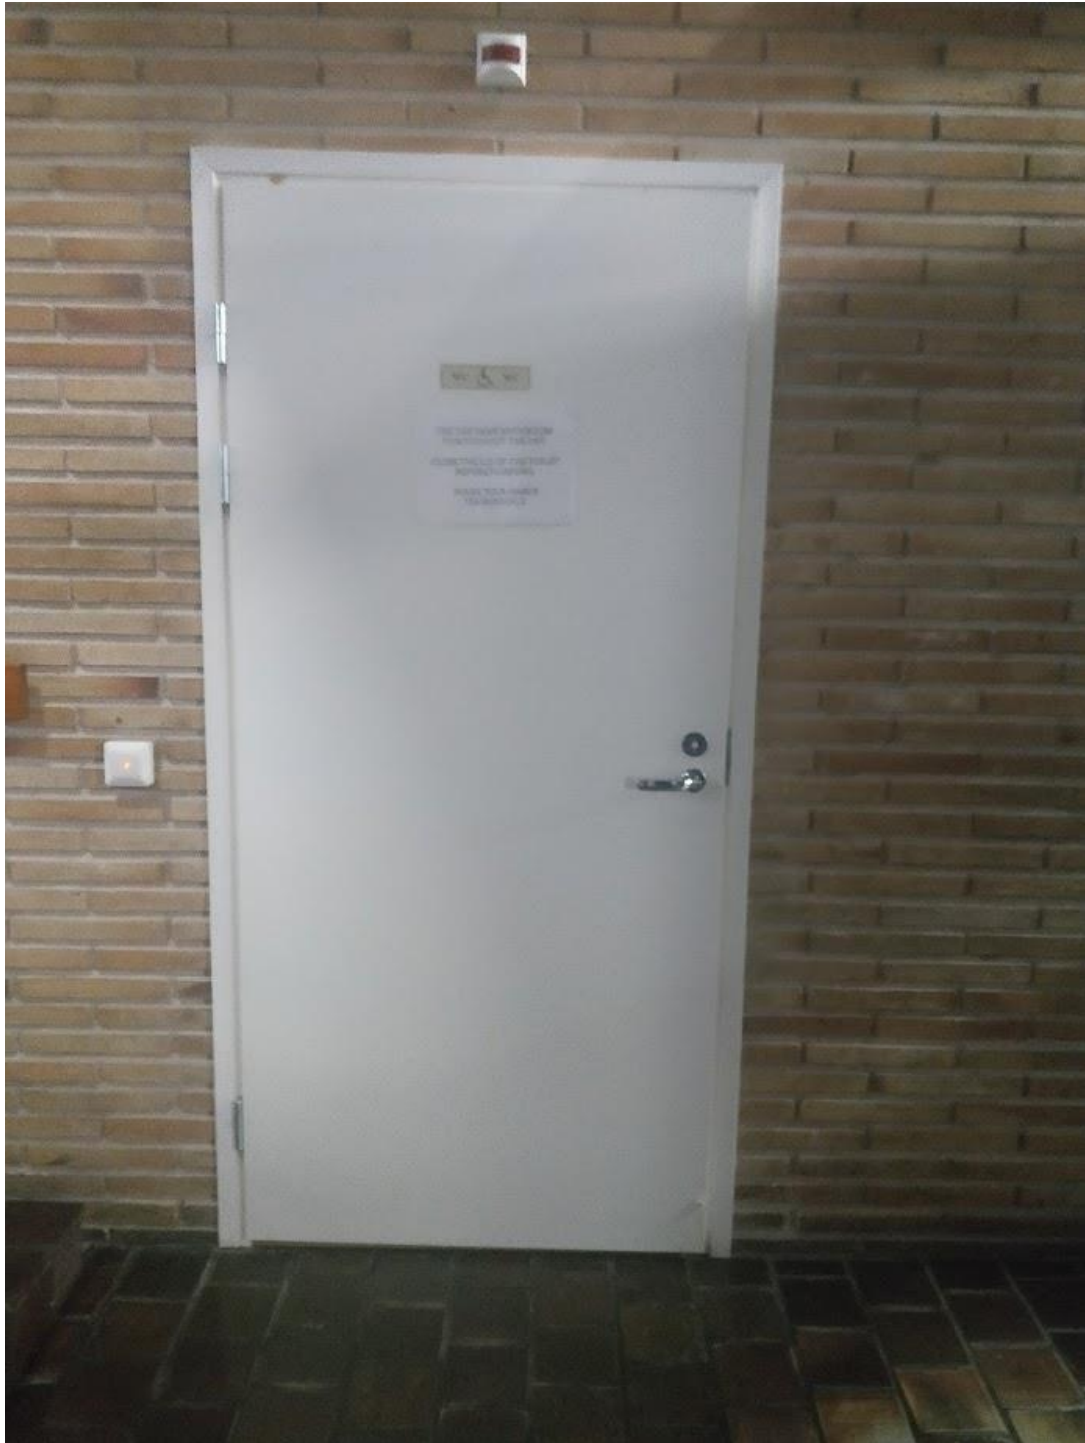
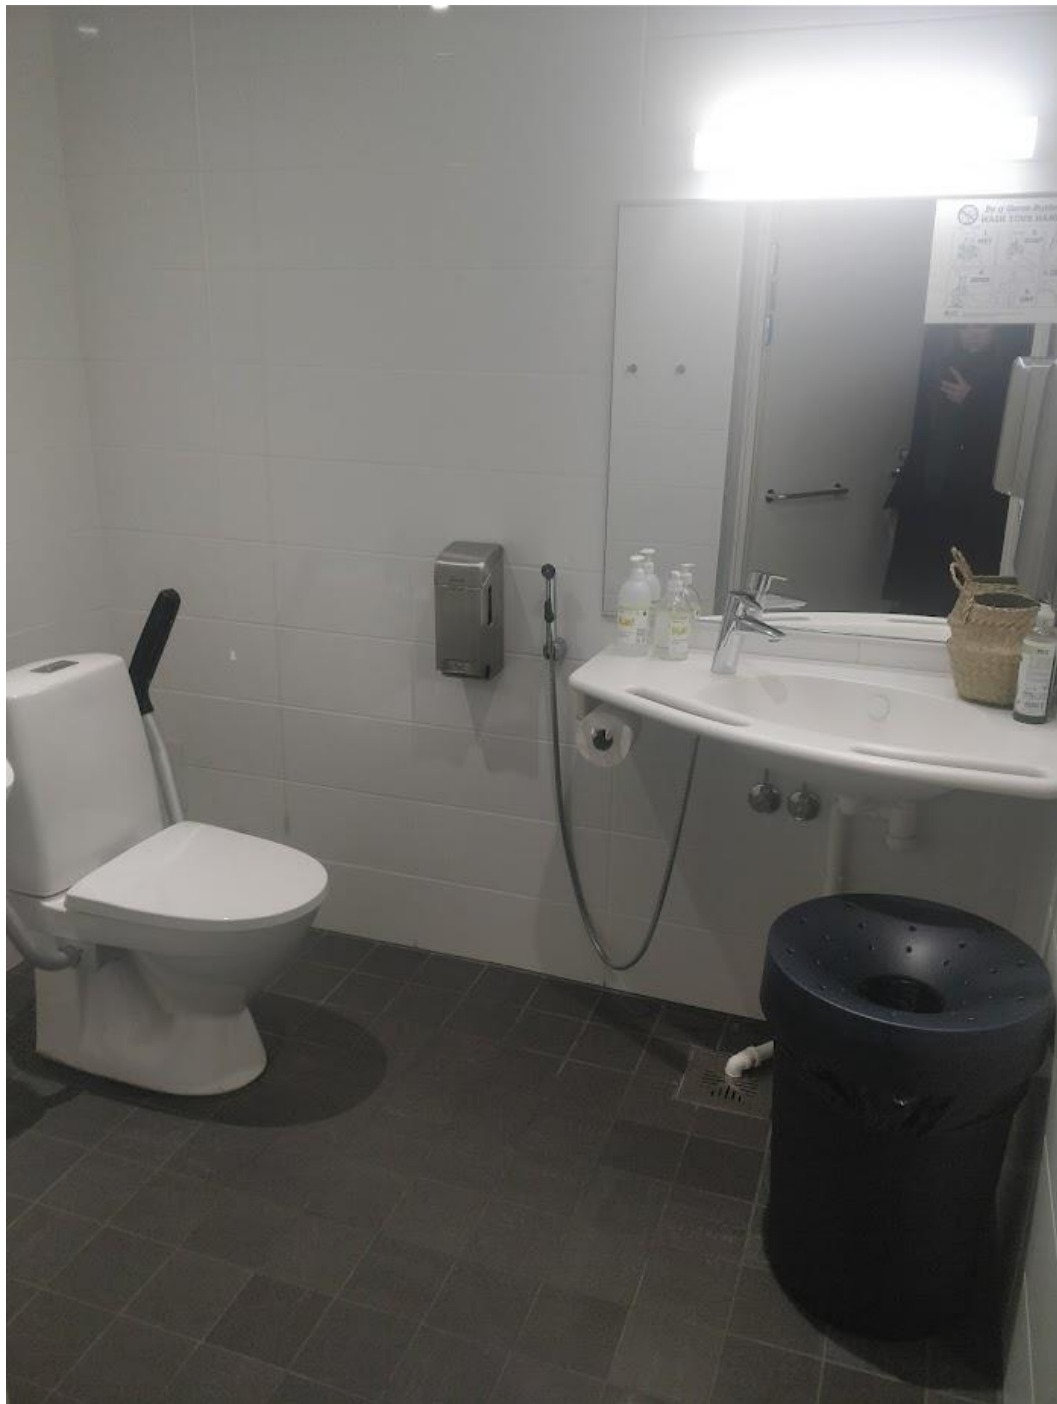
- Barrikaadin ja Kabinetin käyttäjille on käytössä esteetön wc-tila 2. kerroksessa. 2. kerrokseen pääsee hissillä tai portaita. Ovi on merkitty opasteella. Ovesta löytyy vaakavedin.
- WC-pöntön molemmin puolin on tukikaide
- Lavuaarin ääreen pääsee pyörätuolilla

*Kuva 43: Esteetön wc kerroksessa 2*

*Kuva 44: Esteetön wc*

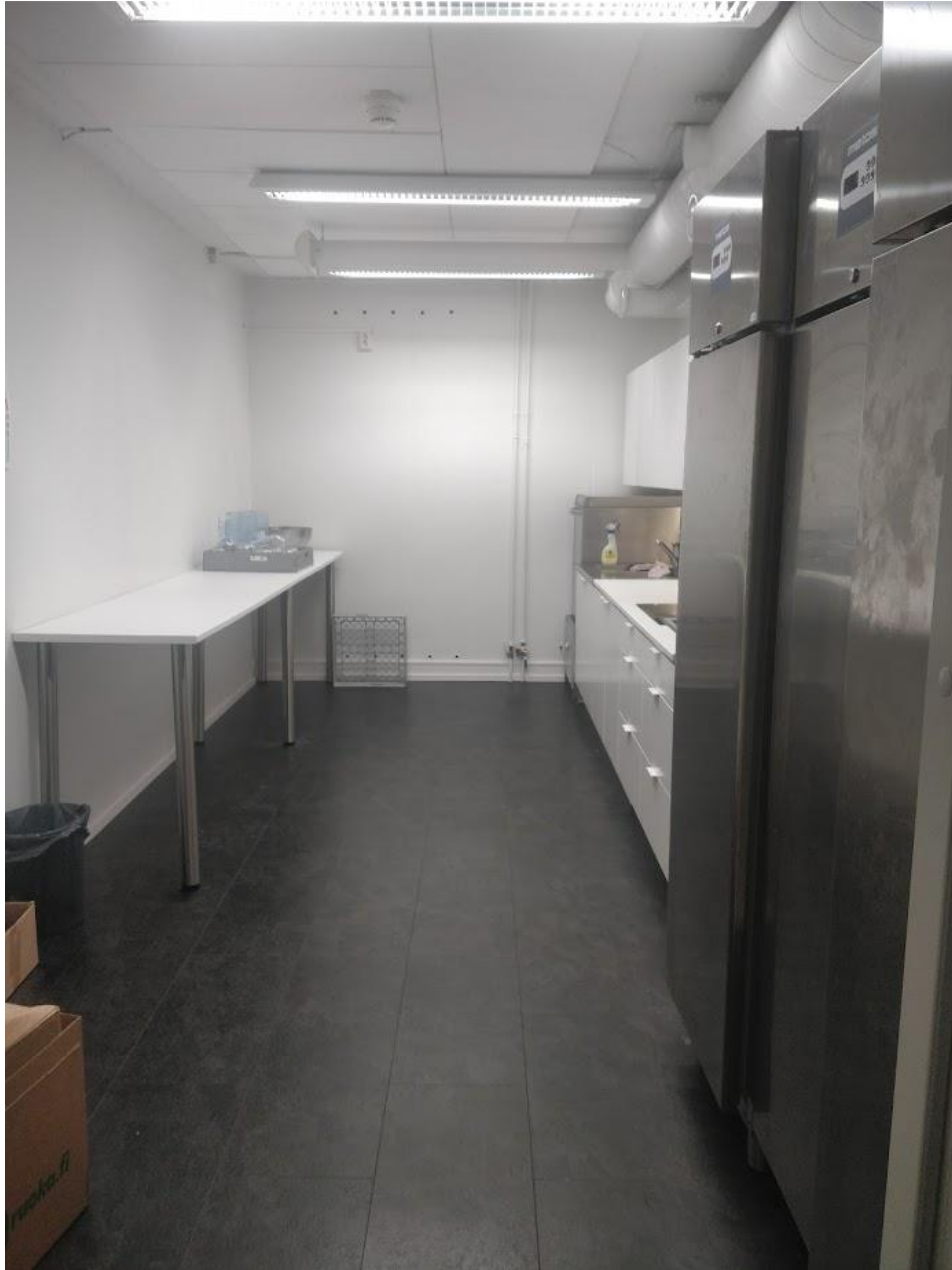
- Barrikaadin ja Kabinerin käyttäjien käytössä on yhteiskäytössä oleva keittiö, jossa mahtuu toimimaan pyörätuolilla.
- Työtason ääreen ei pääse pyörätuolilla, mutta erillisen tason ääreen pääsee.

Kuva 45: Keittiö
