EXAKTA UPPGIFTER OM TILLGÄNGLIGHETEN I HUS FÖRENINGSLOKALER

1.12.2022

1 DOMUS GAUDIUM (ALKÄRRSGATAN 11)

2. MECHELINGATAN 3 D

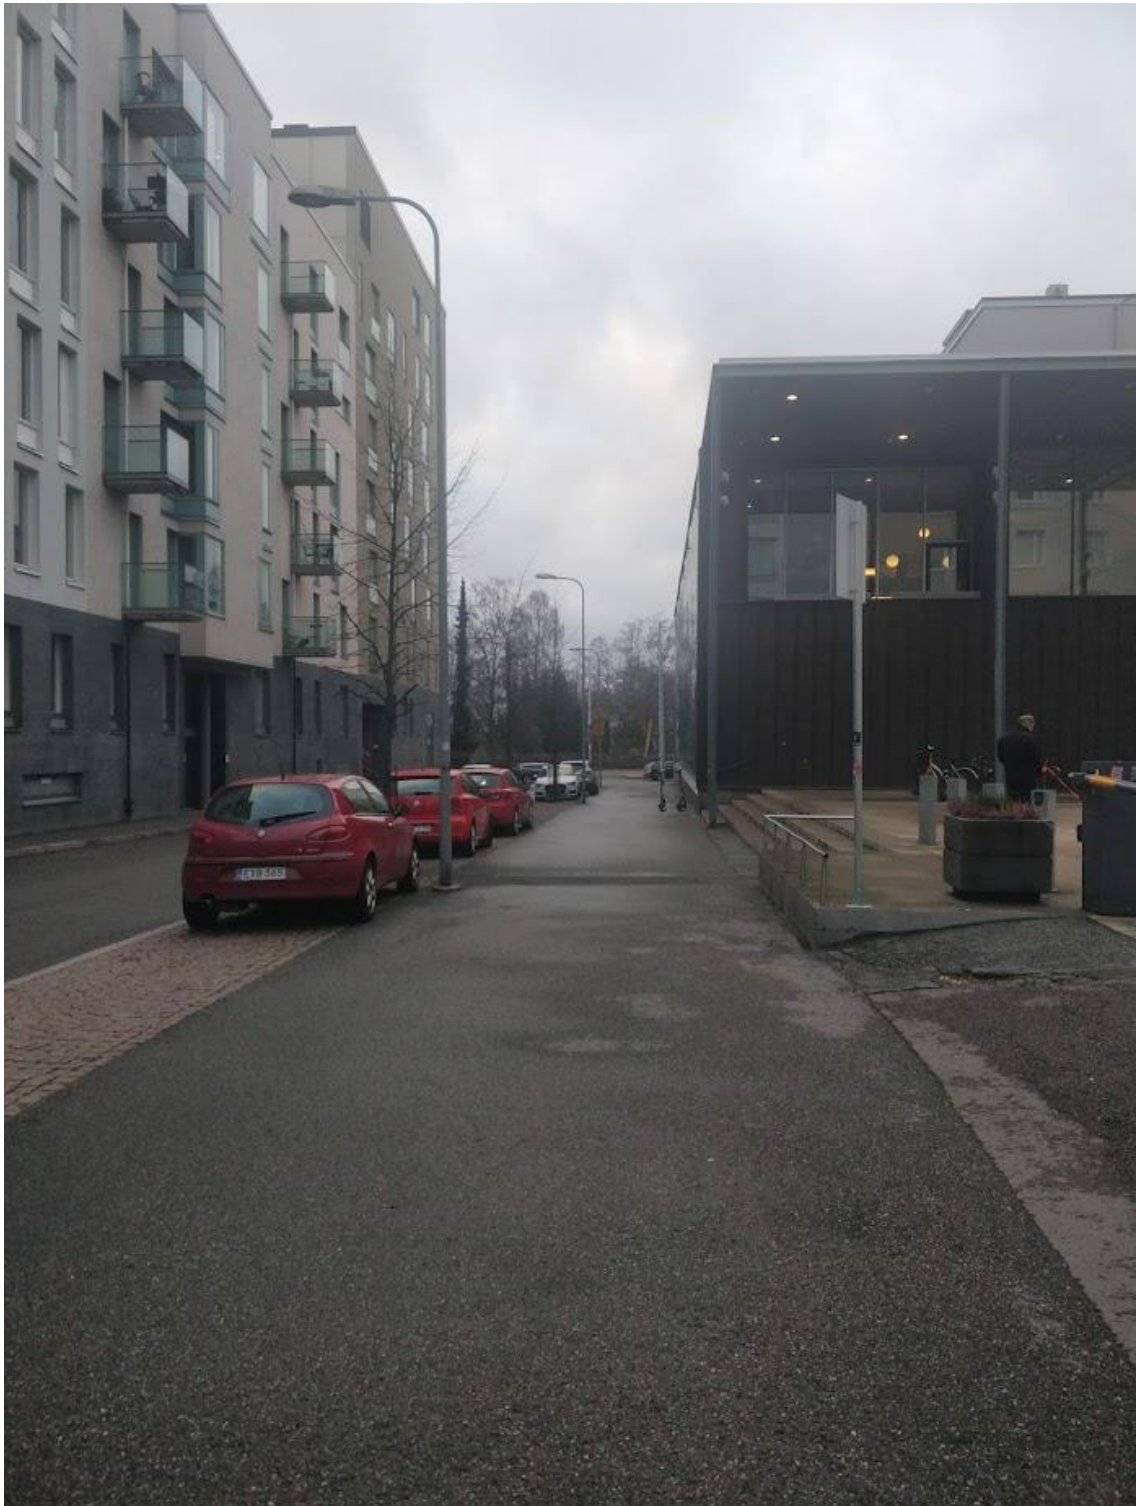
- Tillgängliga parkeringsplatser (2 st.) mellan Alkärrsgatan 11 och Mechelingatan 3D, man behöver en kod för att öppna porten för biltrafik. Man kan be att få koden av den sakkunniga i föreningsfrågor. Man kör in på gården från Mechelingatan.
- Plats för taxibilar att stanna framför Alkärrsgatan 11 bredvid Domus Academicas B-hus (Alkärrsgatan 9 B). Då porten är öppen kan man också köra upp framför ytterdörren.

Bild 1: Bild av stället där invataxin kan stanna

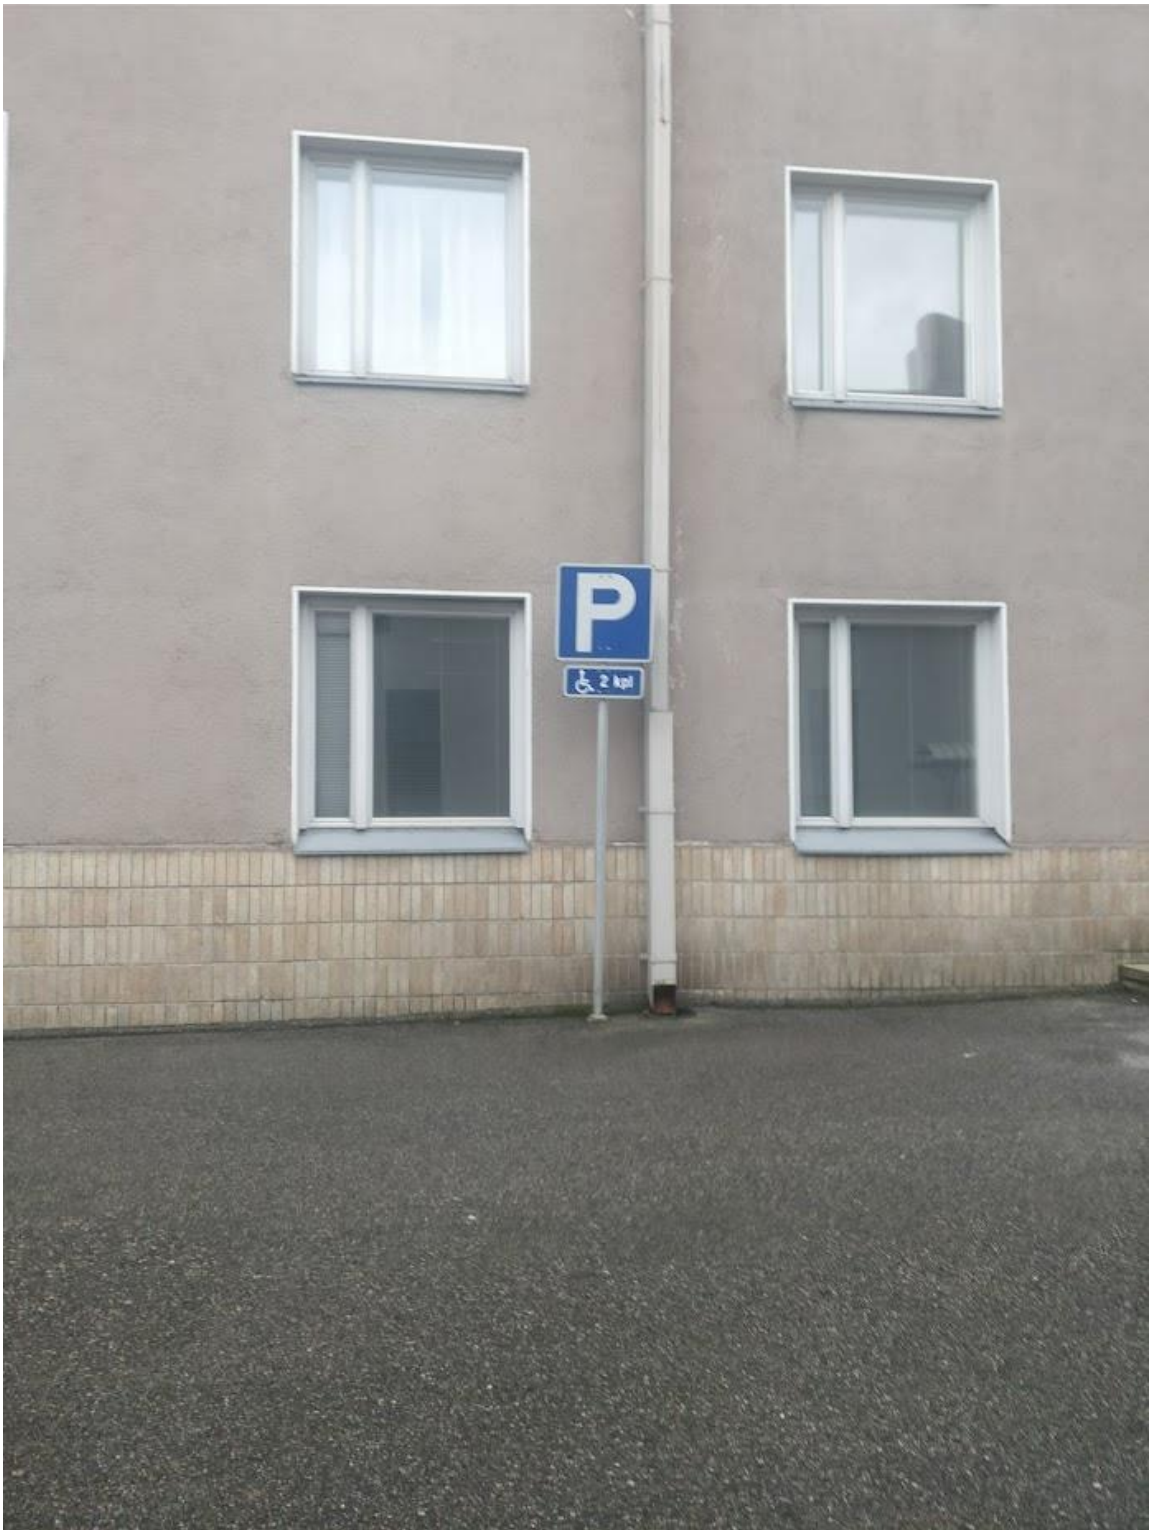
Bild 2: Tillgängliga parkeringsplatser, infart från Mechelingatan

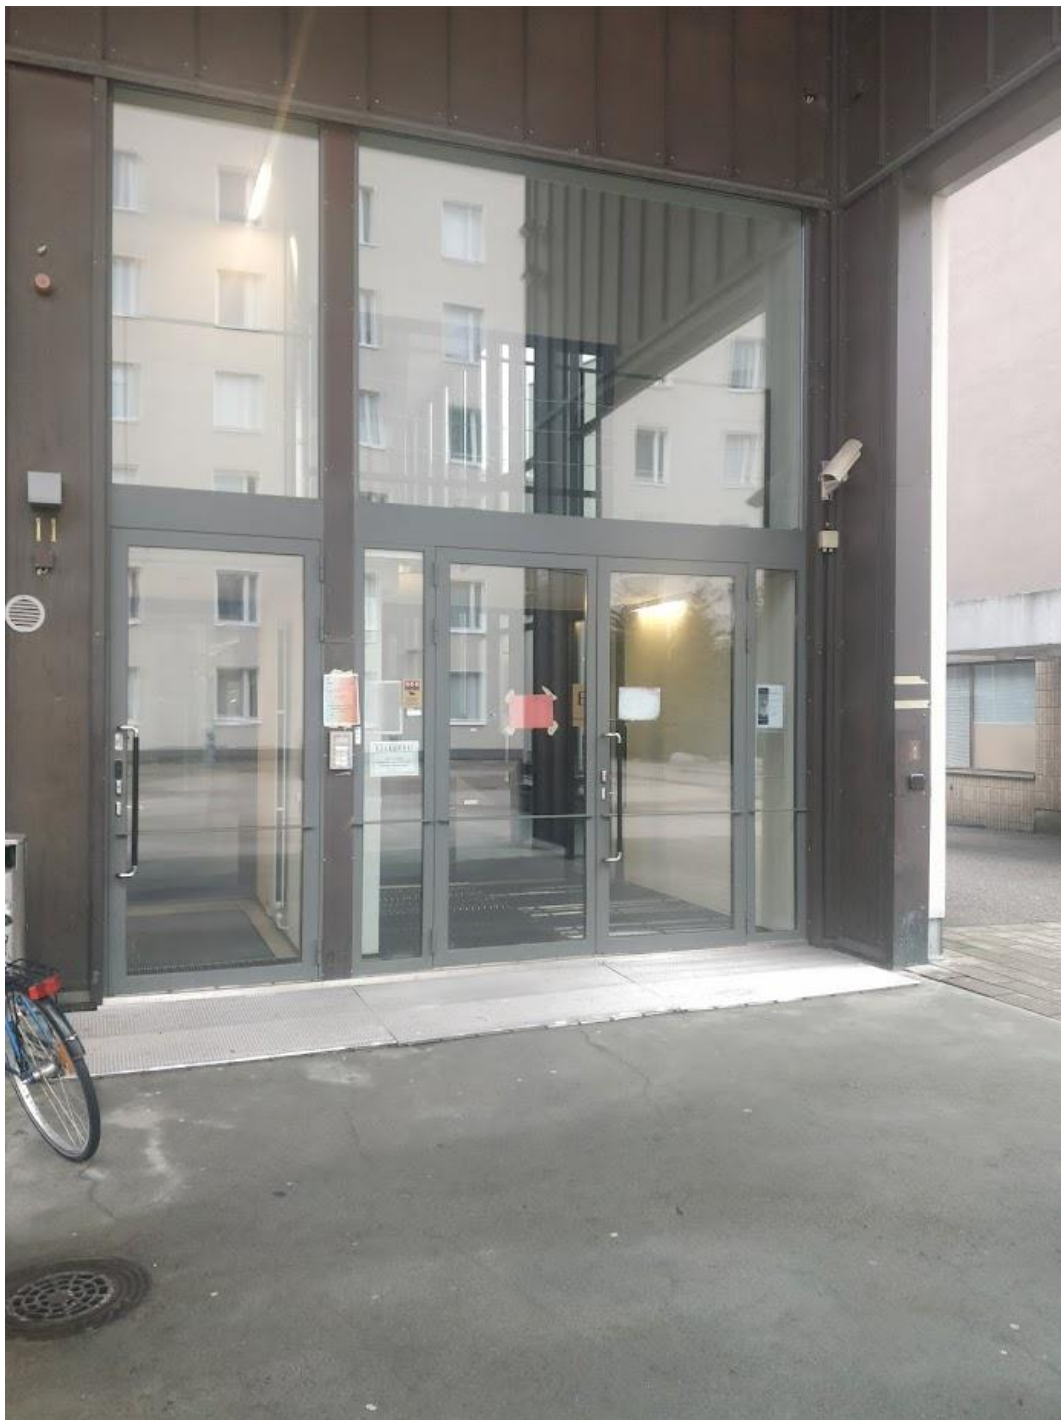
- Tillgänglig ingång vid entrén och det är möjligt att komma in i huset med rullstol.
- Ytterdörrens elektroniska öppningsknapp fungerar inte, man måste öppna dörren manuellt.
- Det finns en lite tröskel vid dörren.
- Dörrarna är tunga att öppna.

Bild 3: Huvudingång till byggnaden, den dubbla dörren till höger har en invaknapp (ur funktion), till vänster den huvudsakliga entrédörren

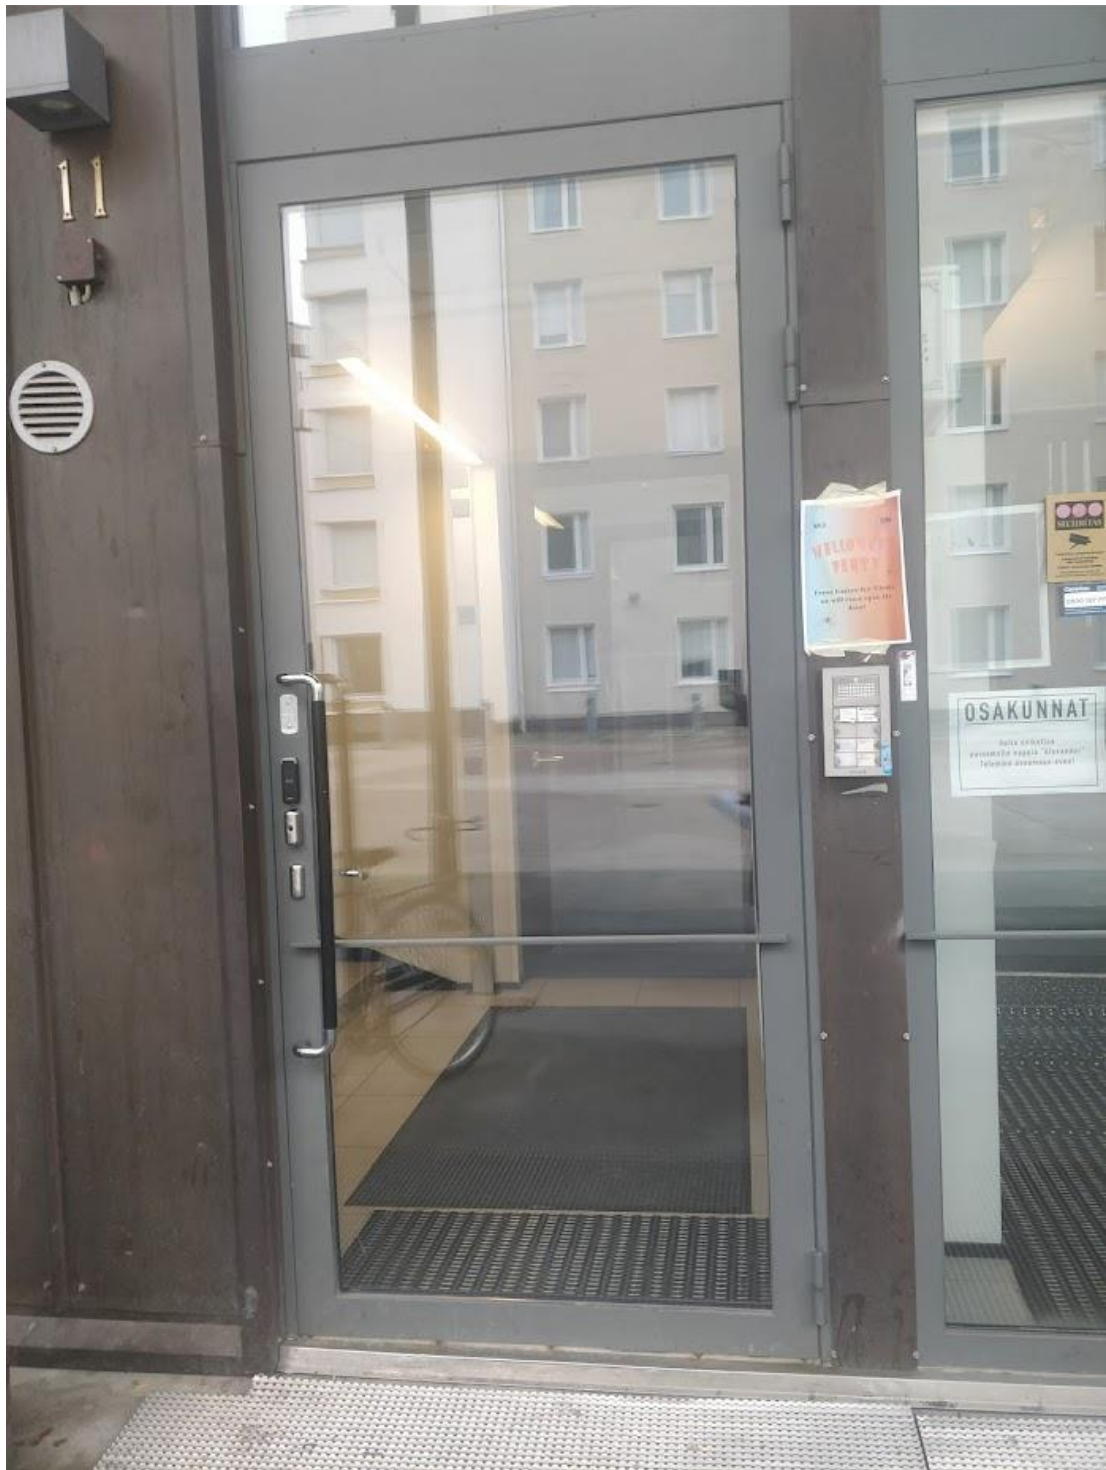
Bild 4: Den huvudsakliga entrédörren till byggnaden, på dörren bredvid handtaget en avläsare för passernyckel

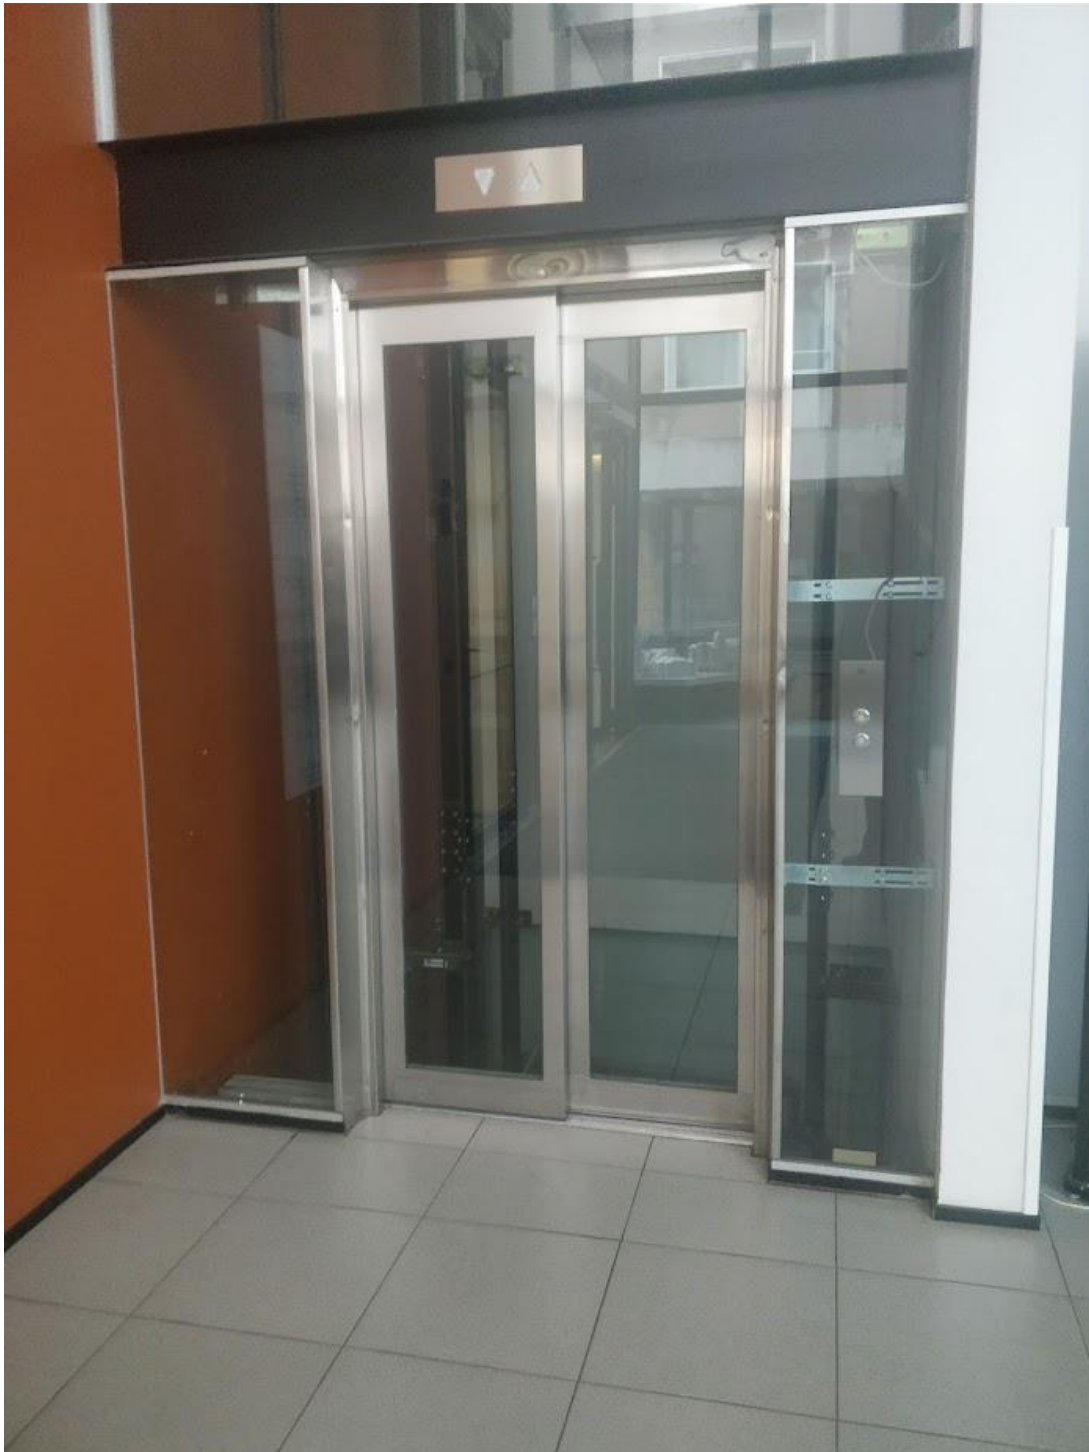
- Takbastun Sivistys finns på husets 3:e våning. En tillgänglig ingång till Sivistys finns i entréhallen där man kan ta hissen till takbastun. Man behöver en passernyckel för att använda hissen. Evenemangets arrangör har passernycklar.
- I hissen håller man upp passernyckeln framför läsaren innan man trycker på knappen till den våning till vilken man vill åka.

Bild 5: Tillgänglig ingång till Sivistys med hiss. Man måste ha arrangörens passernyckel för att kunna använda hissen. Sivistys finns på 3:e våningen i huset.

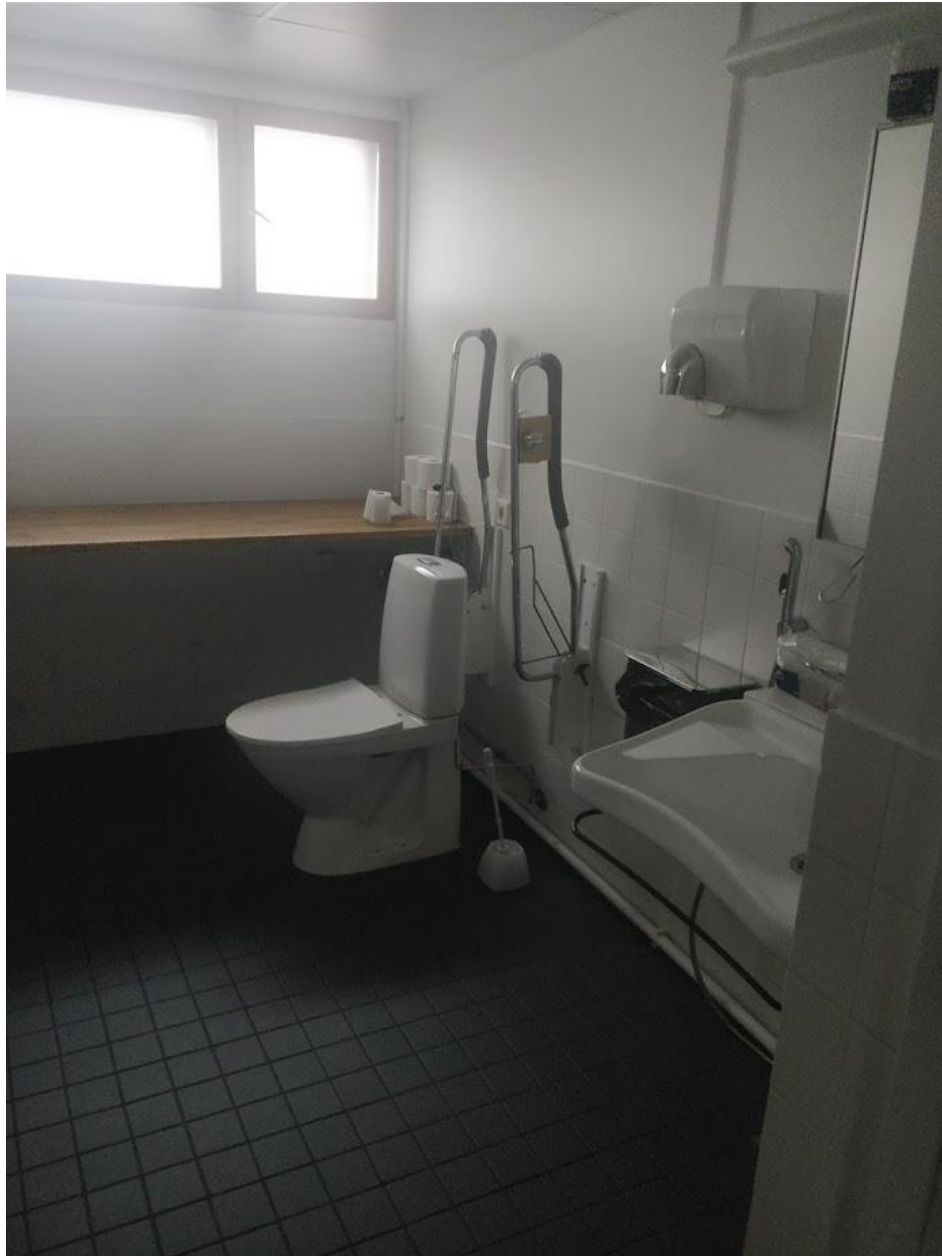
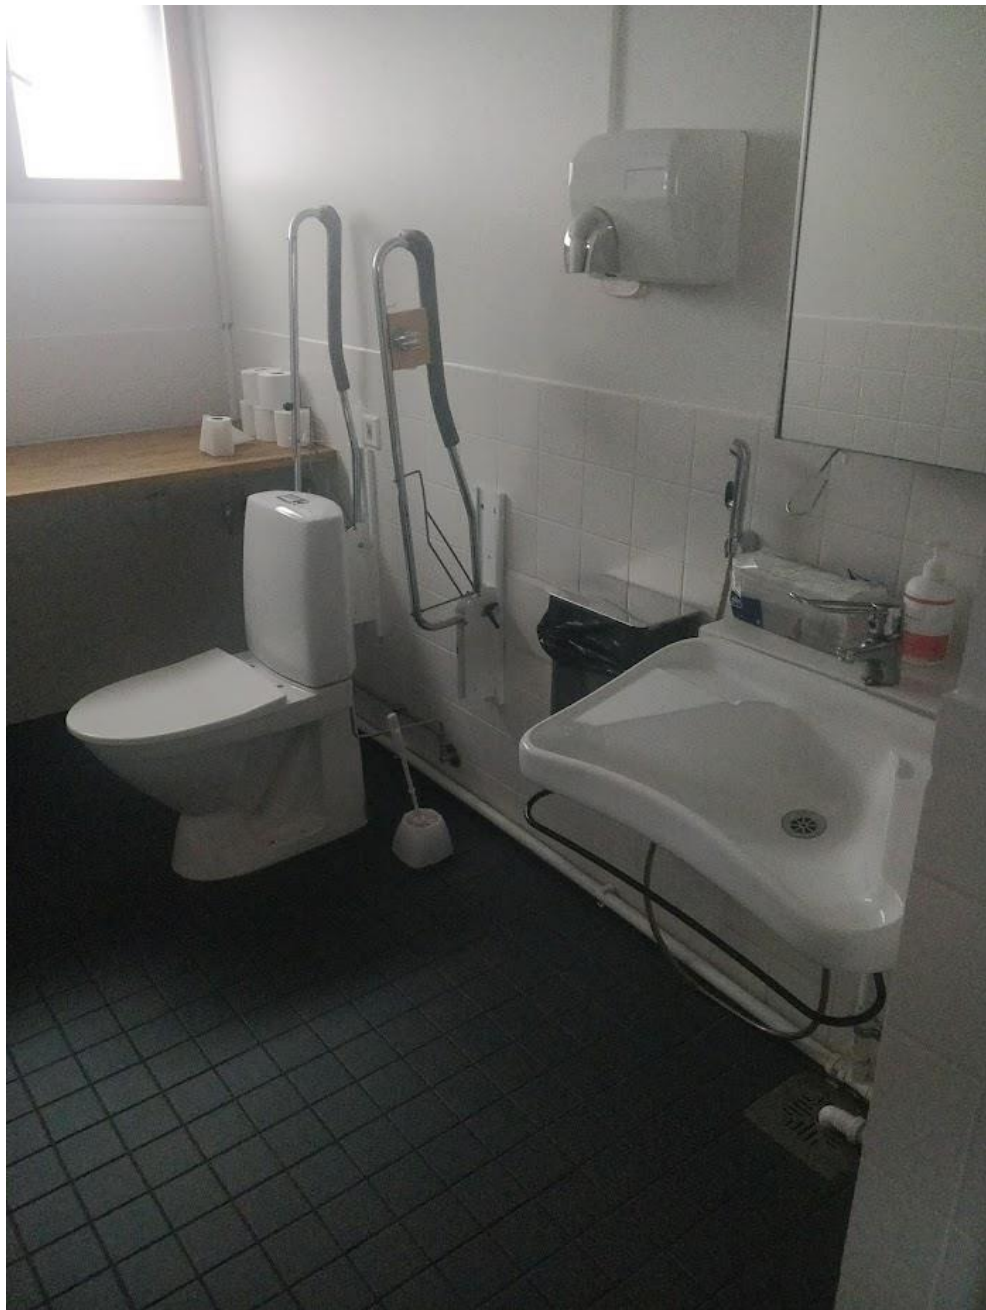
- Det finns ett tillgängligt wc-utrymme i Sivistys. Dörren till wc-utrymmet är 90 cm bred och den är lätt att öppna. På insidan av dörren finns ett vågrätt dörrhandtag som man kan dra i för att öppna dörren.
- Man ryms in i wc-utrymmet med rullstol.
- Man ryms bredvid wc-stolen med rullstol och på båda sidor om wc-stolen finns reglerbara armstöd.
- Man ryms med rullstol bredvid handfatet.
- Handtorken är för högt uppe för att man ska kunna använda den om man använder rullstol.

Bild 9: Tillgänglig wc

Bild 10: Tillgänglig wc

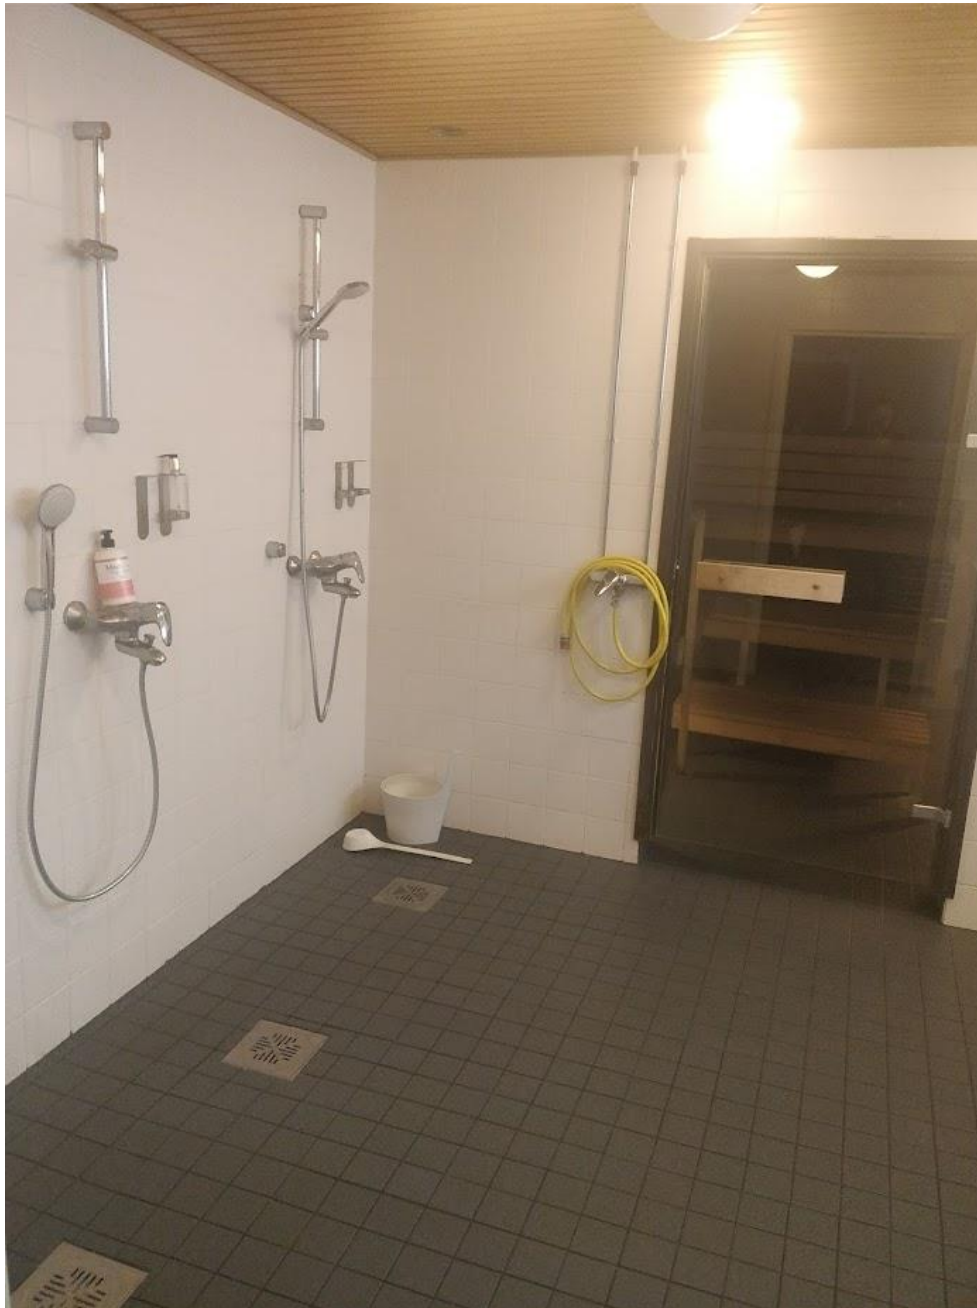
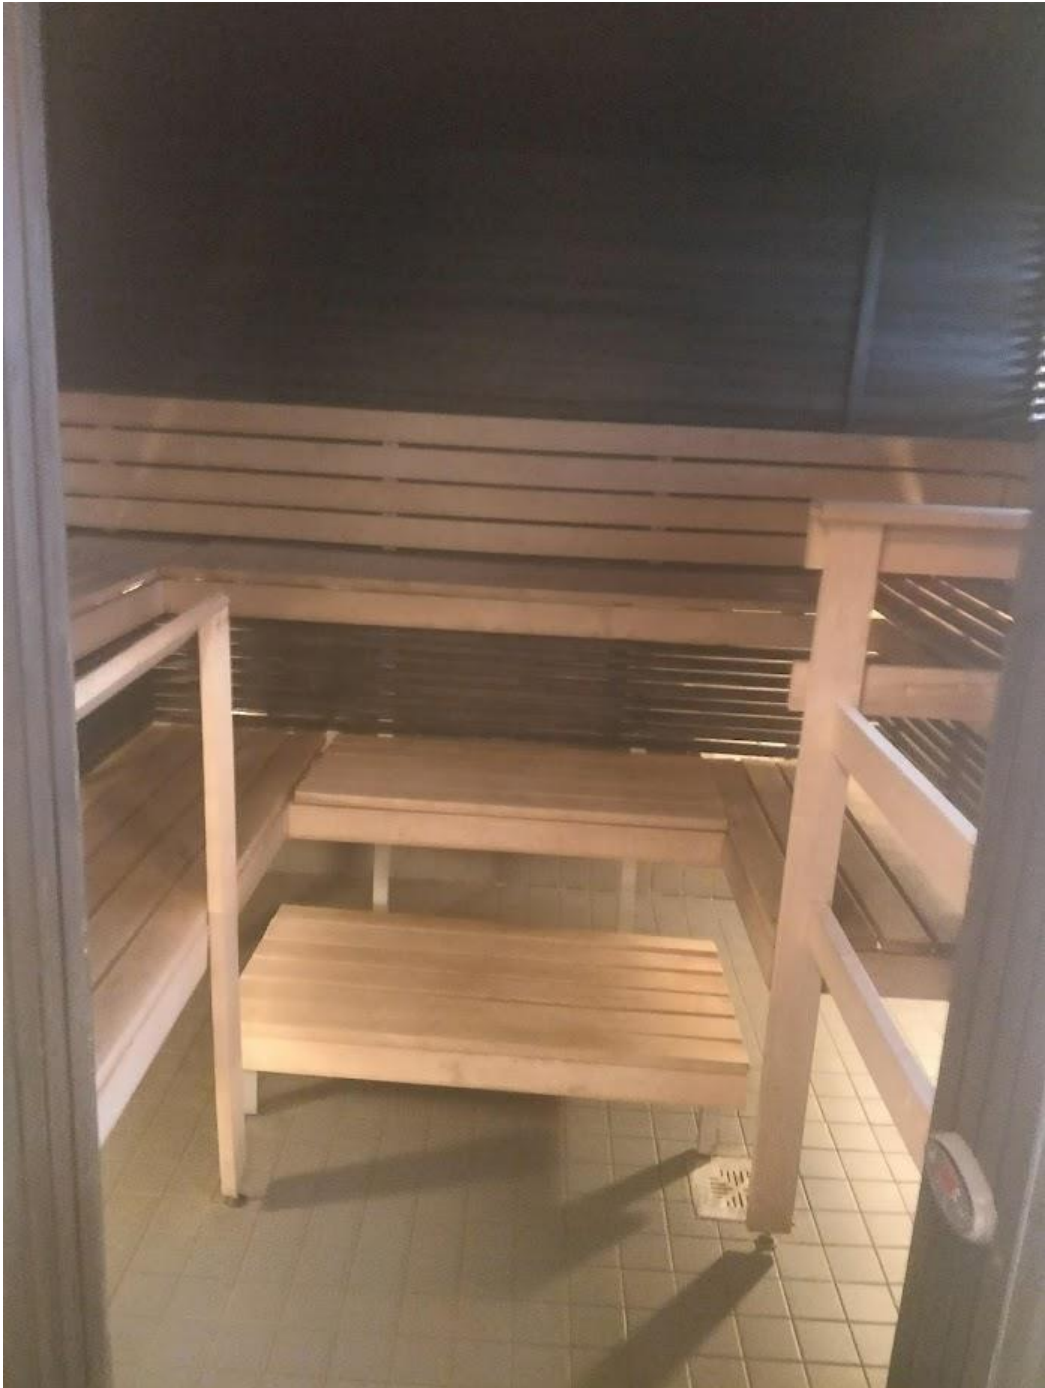
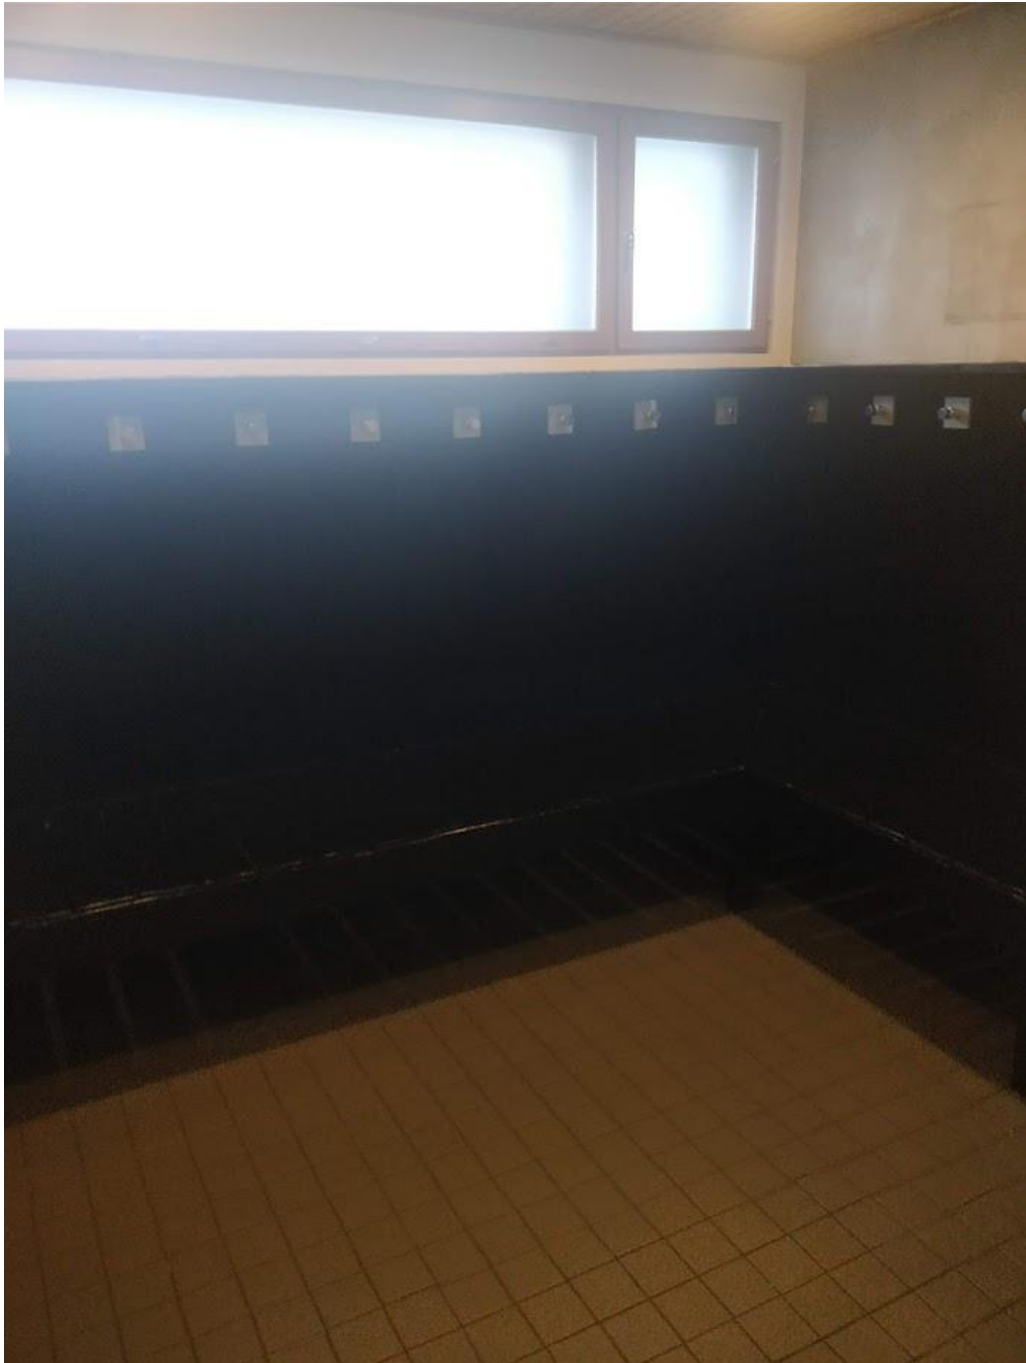
- Dörrarna till bastun och omklädningsrummet är 90 cm breda. Dörrarna har inte vågräta draghandtag. Wc-utrymmet i samband med omklädningsrummet är inte tillgängligt om man använder rullstol.
- I omklädningsrummet och i duschutrymmet ryms man med hjälpmedel. I duschutrymmet finns ingen stol att sitta på medan man tvättar sig.
- Man ryms i bastun med en duschrullstol om man flyttar den nedersta laven under de andra lavarna.

Bild 11: Duschutrymme

Bild 12: Bastu

Bild 13: Omklådningsrum

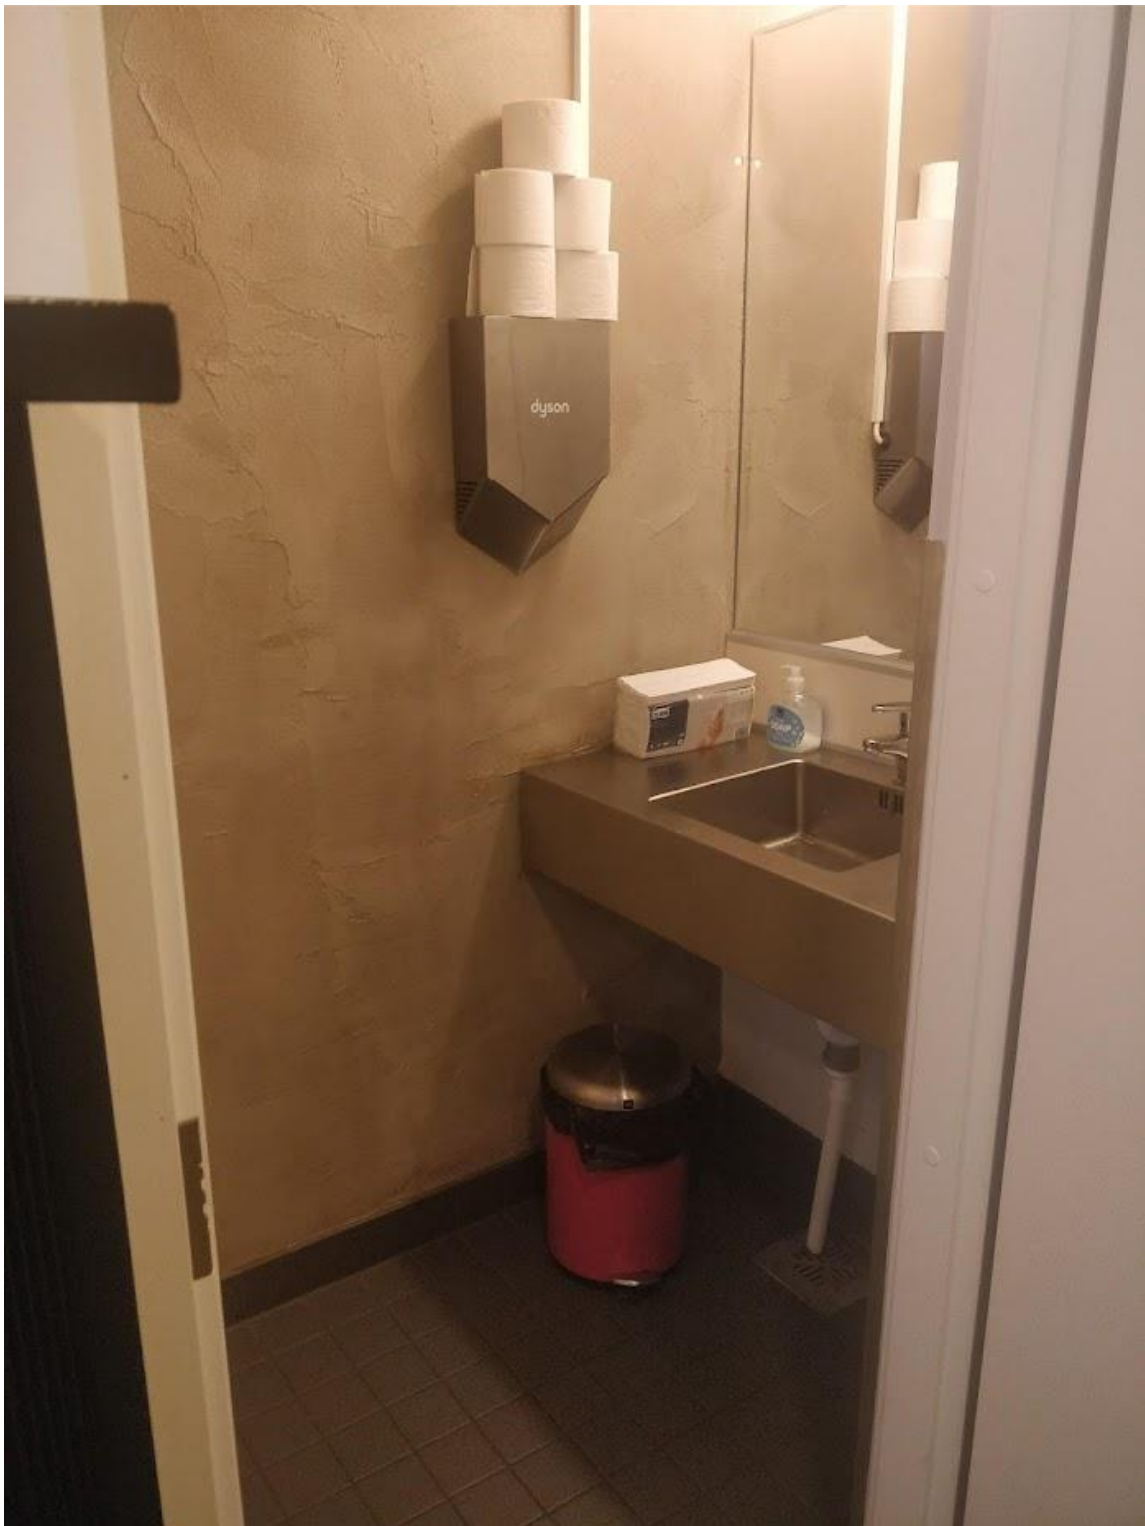
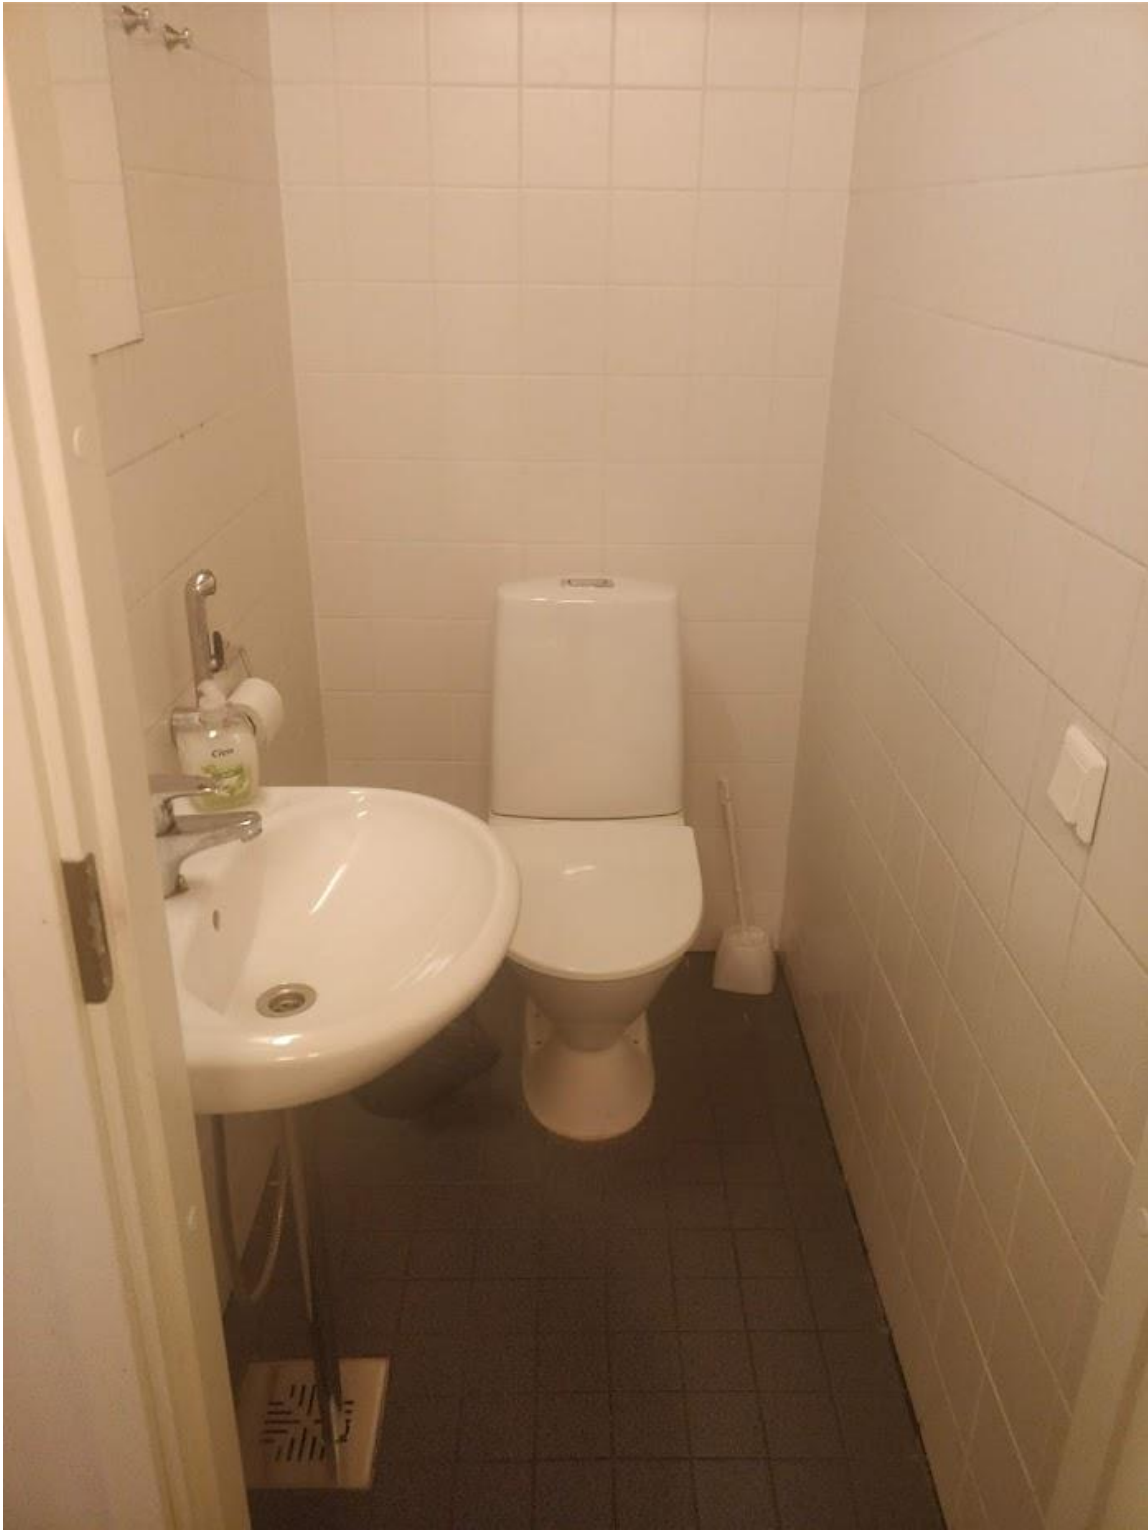
Bild 14: Handfatet i det icke-tillgängliga wc-utrymmet i anslutning till omklädningsrummet

Bild 15: Icke-tillgängligt wc-utrymme i anslutning till omklädningsrummet

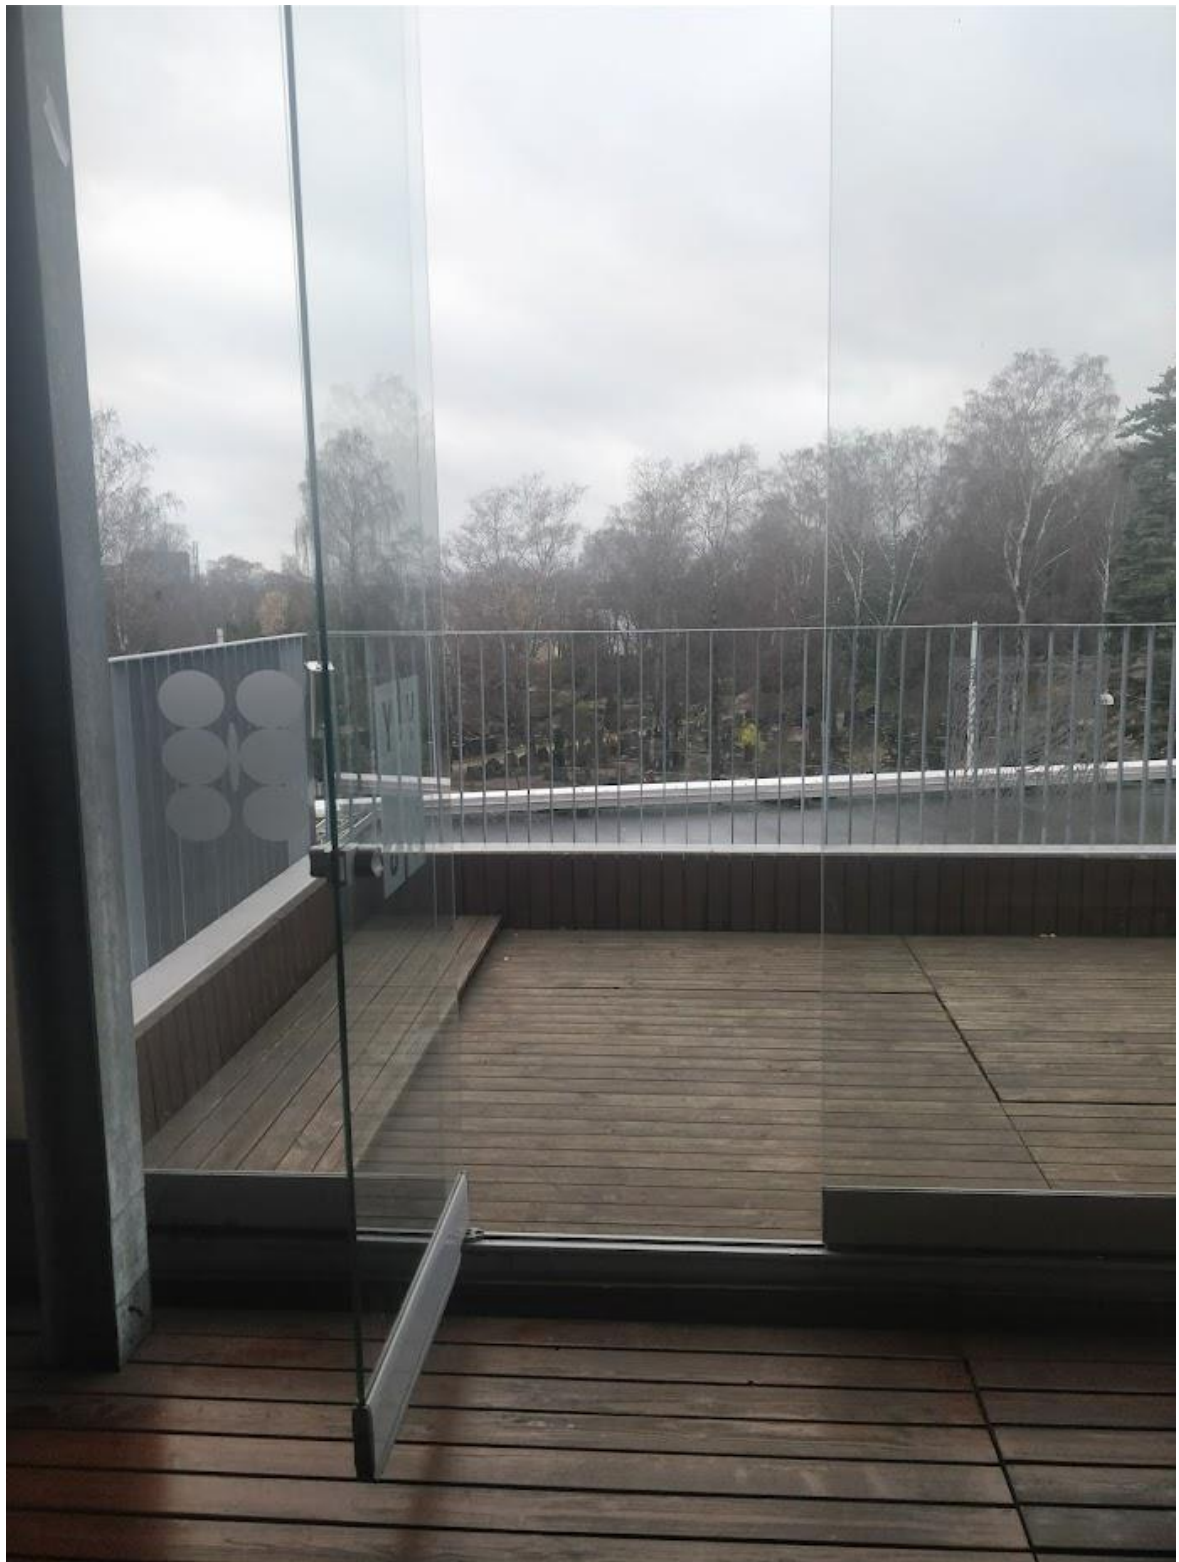
- Man kan ta sig till den inglasade terrassen om man använder hjälpmedel då man rör sig. Det finns utrymme att röra sig med rullstol på terrassen. Man öppnar terrassdörren manuellt.
- Till den yttre terrassen finns en hög tröskel och dörröppningen är smal (75 cm), inte tillgänglig utgång.
- Dörren från sällskapsutrymmet till terrassen öppnas utåt mot terrassen och bakom dörren, på terrassen, finns en svagt sluttande ramp som är ungefär lika bred som dörren. På grund av rampen och riktningen i vilken dörren öppnas kan det vara svårt att öppna dörren från terrassen om man använder rullstol.

Bild 18: Utgång från terrassen till den yttre terrassen

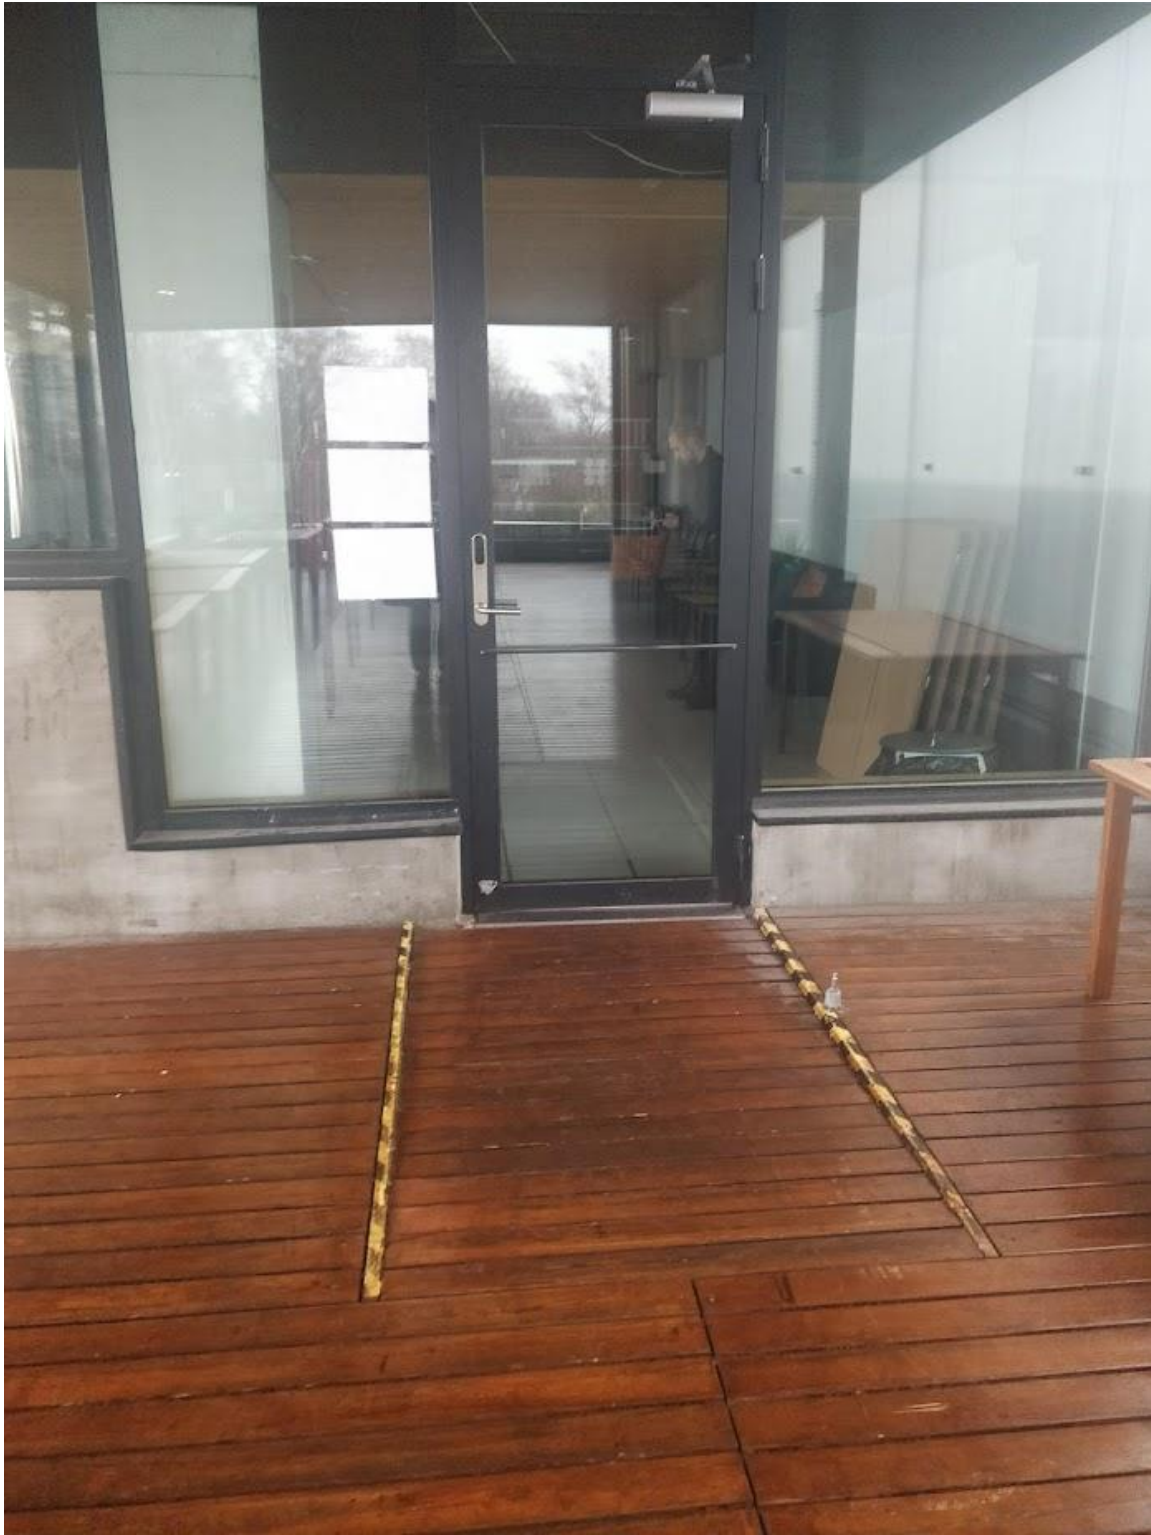
Bild 20: Dörr från terrassen in till sällskapsutrymmet
