EXAKTA UPPGIFTER OM TILLGÄNGLIGHETEN I HUS FÖRENINGSLOKALER

1.12.2022

1 DOMUS GAUDIUM (ALKÄRRSGATAN 11)

2. MECHELINGATAN 3 D

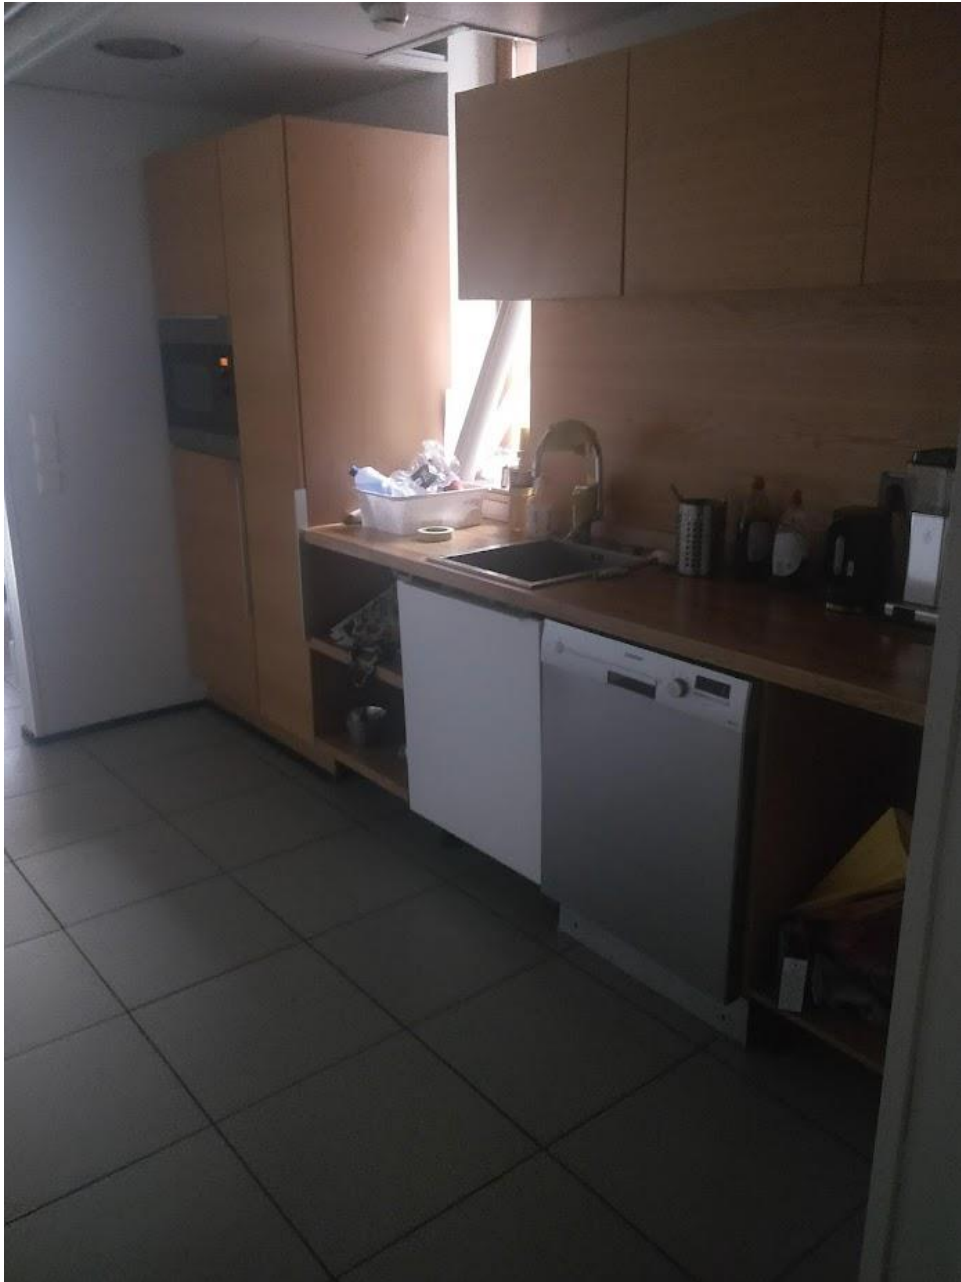
- Man rymmer att röra sig i köket med rullstol. Handtaget på kylskåpet är på tillräckligt låg höjd för till exempel sådana som använder rullstol.
- Rullstolen rymmer inte under arbetsbänken.

Bild 21: Kök

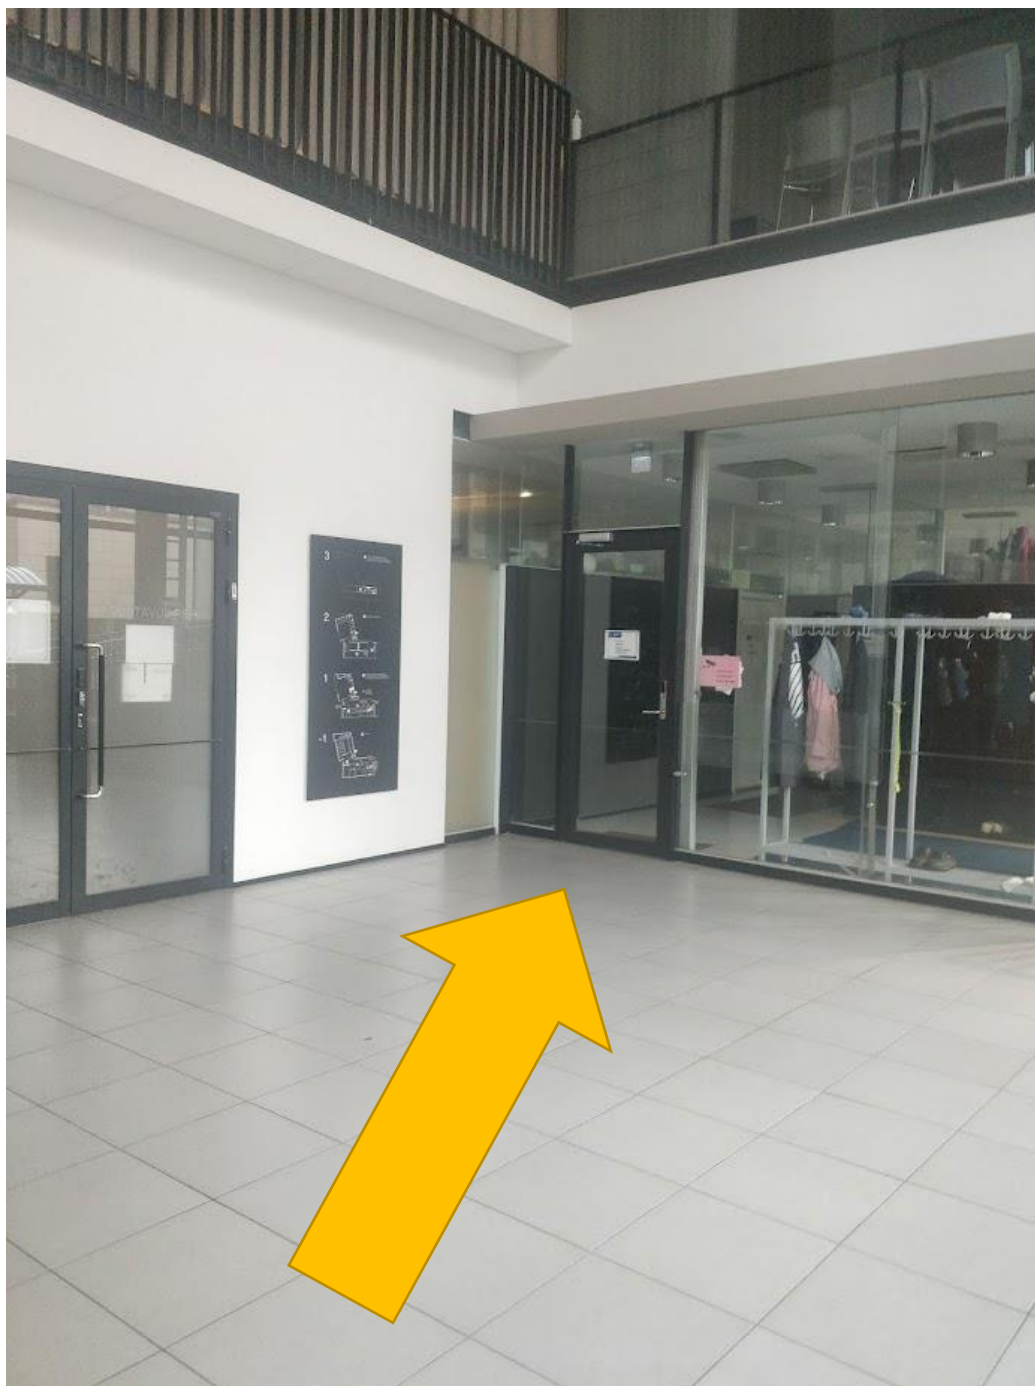
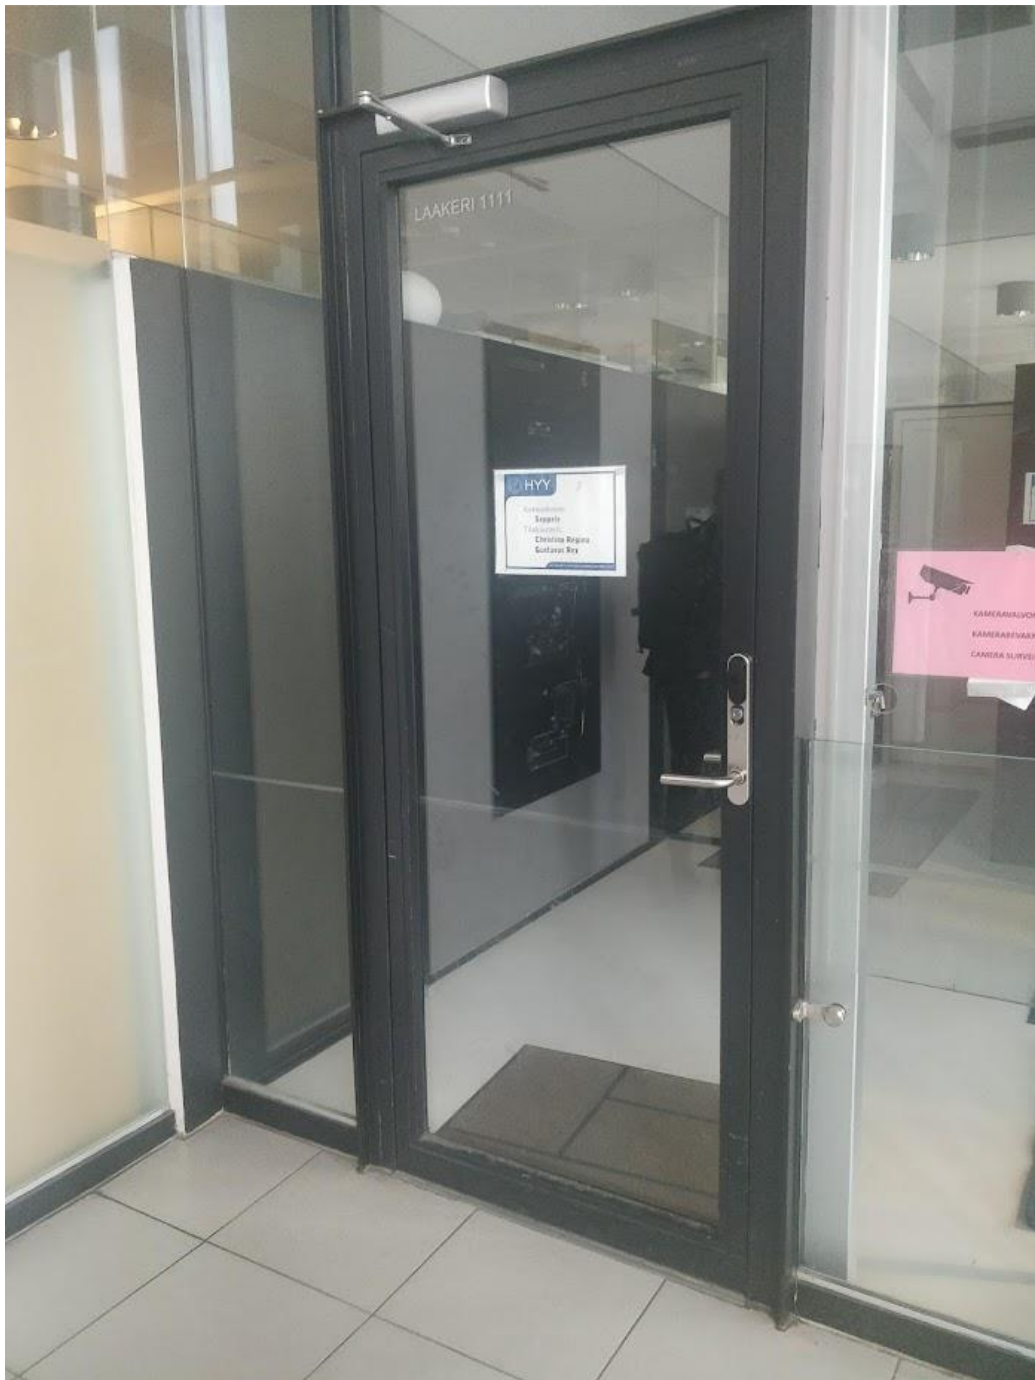
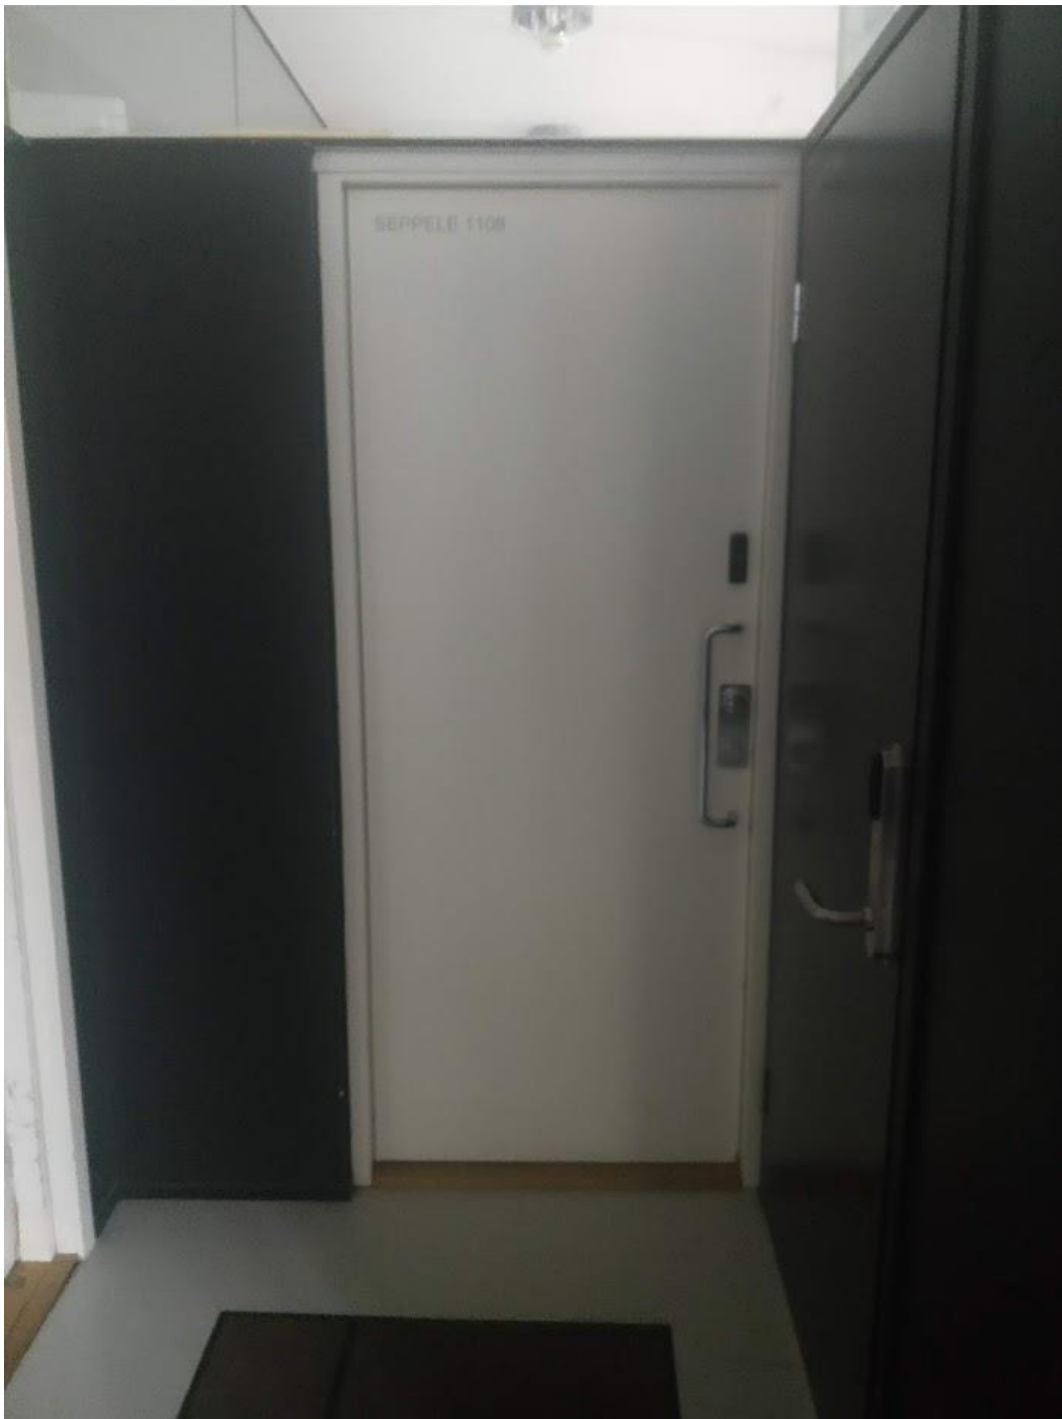
- Från entréhallen kommer man till mötesrummet först via en glasdörr som öppnas inåt. Dörren är tung. Dörren öppnas med ett elektroniskt lås. Det finns en tröskel i dörröppningen.
- Dörren till mötesutrymmet är 79 cm bred. Tröskeln i dörröppningen är 3 cm hög. Dörren öppnas inåt mot mötesutrymmet och dörren är mycket tung. Dörren har ett elektroniskt lås som sitter högt uppe ovanför dörrhandtaget.

Bild 22: Ingång till Groudon

Bild 23: Dörr från entréhallen till tamburen

Bild 24: Ingång till Groudon

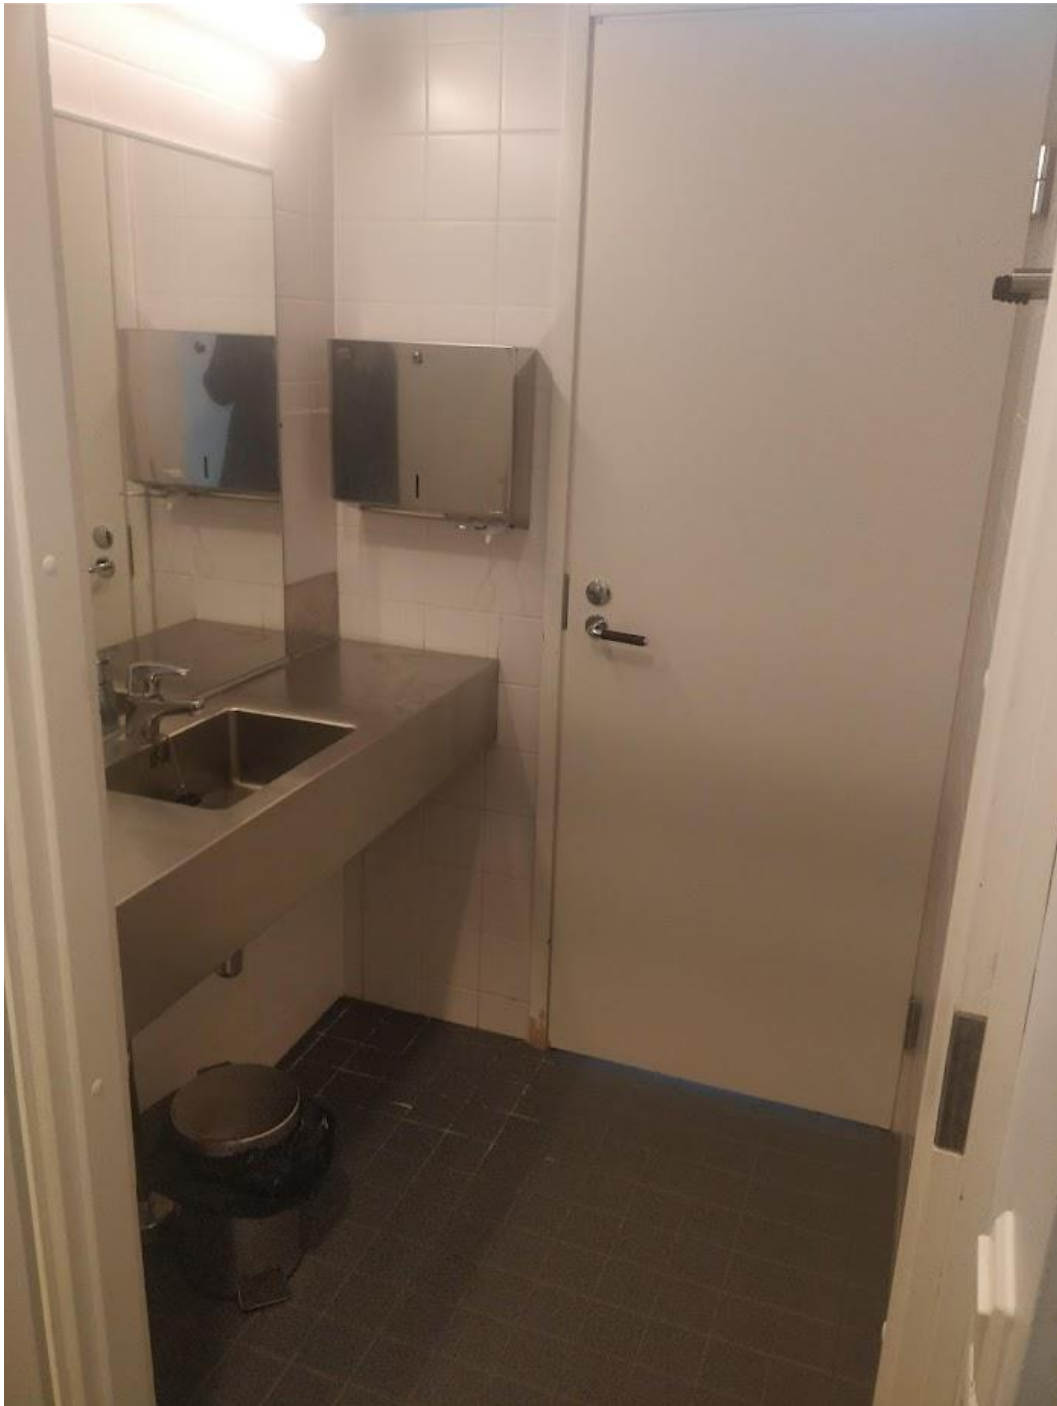
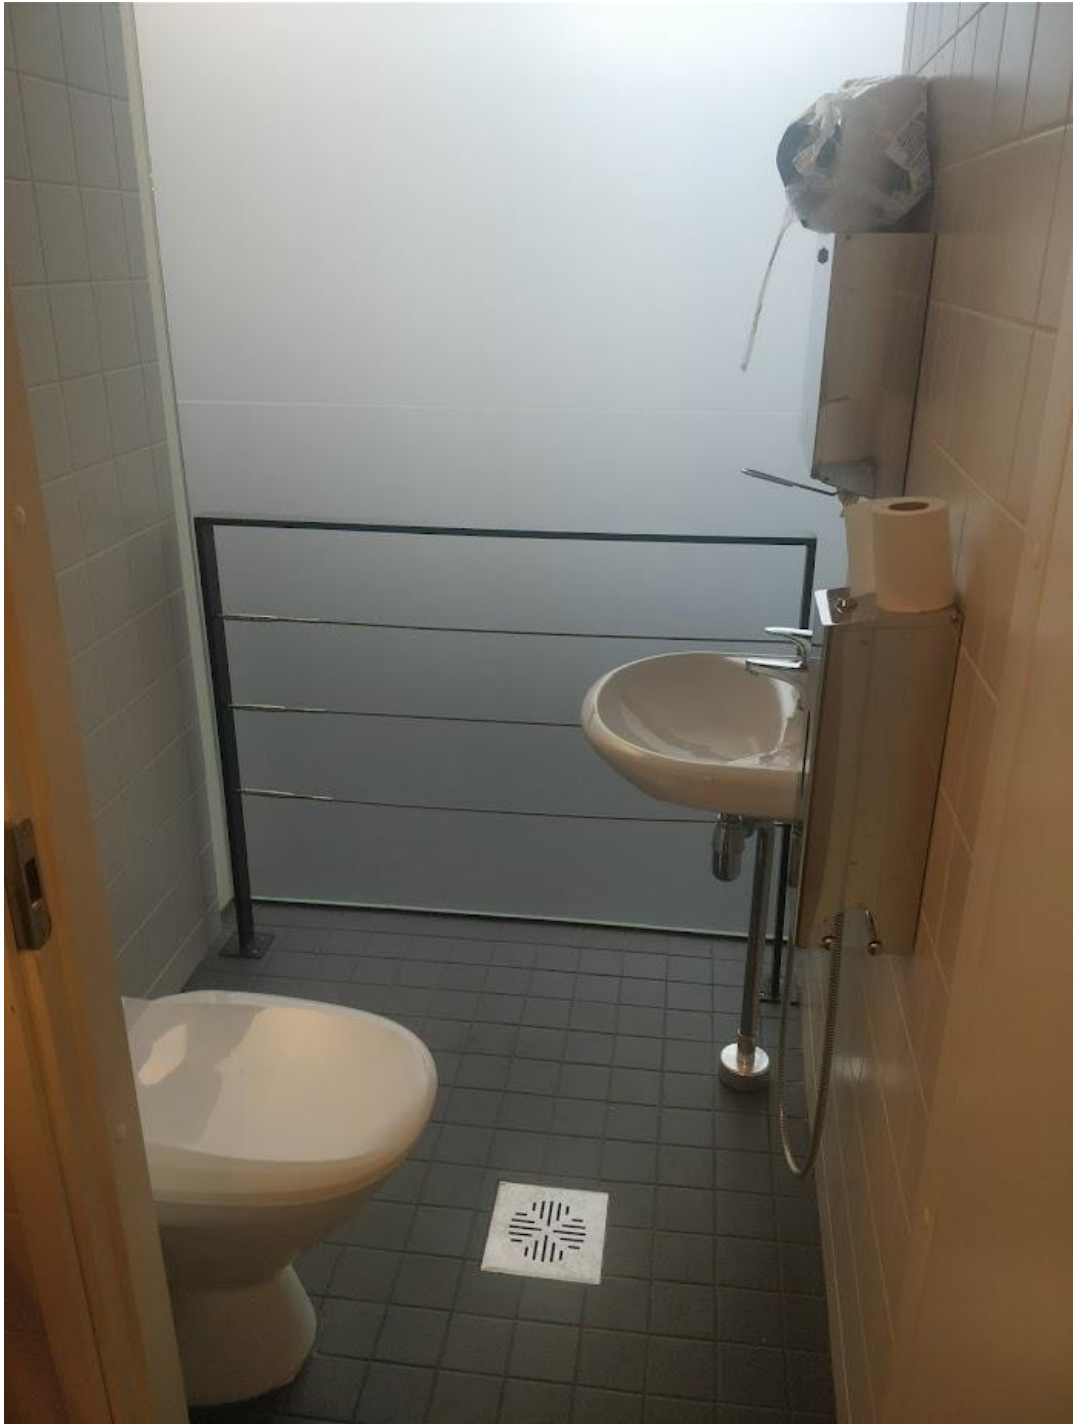
- I anslutning till mötesutrymmet finns en wc. Det finns två 3 cm höga trösklar och två lätta dörrar in till wc-utrymmet.
- Den första wc-dörren är 81 cm bred och den andra är 70 cm. Det finns inte vågräta draghandtag på dörrarna.
- I det första utrymmet finns ett handfat som man kan komma fram till med rullstol.
- Man ryms inte att vända med rullstolen i utrymmet.
- Man ryms inte med rullstol in i wc-utrymmet.

Bild 26: Utrymmet där handfatet finns i wc:n i anslutning till mötesrummet

Bild 27: Wc-utrymme i anslutning till mötesrummet

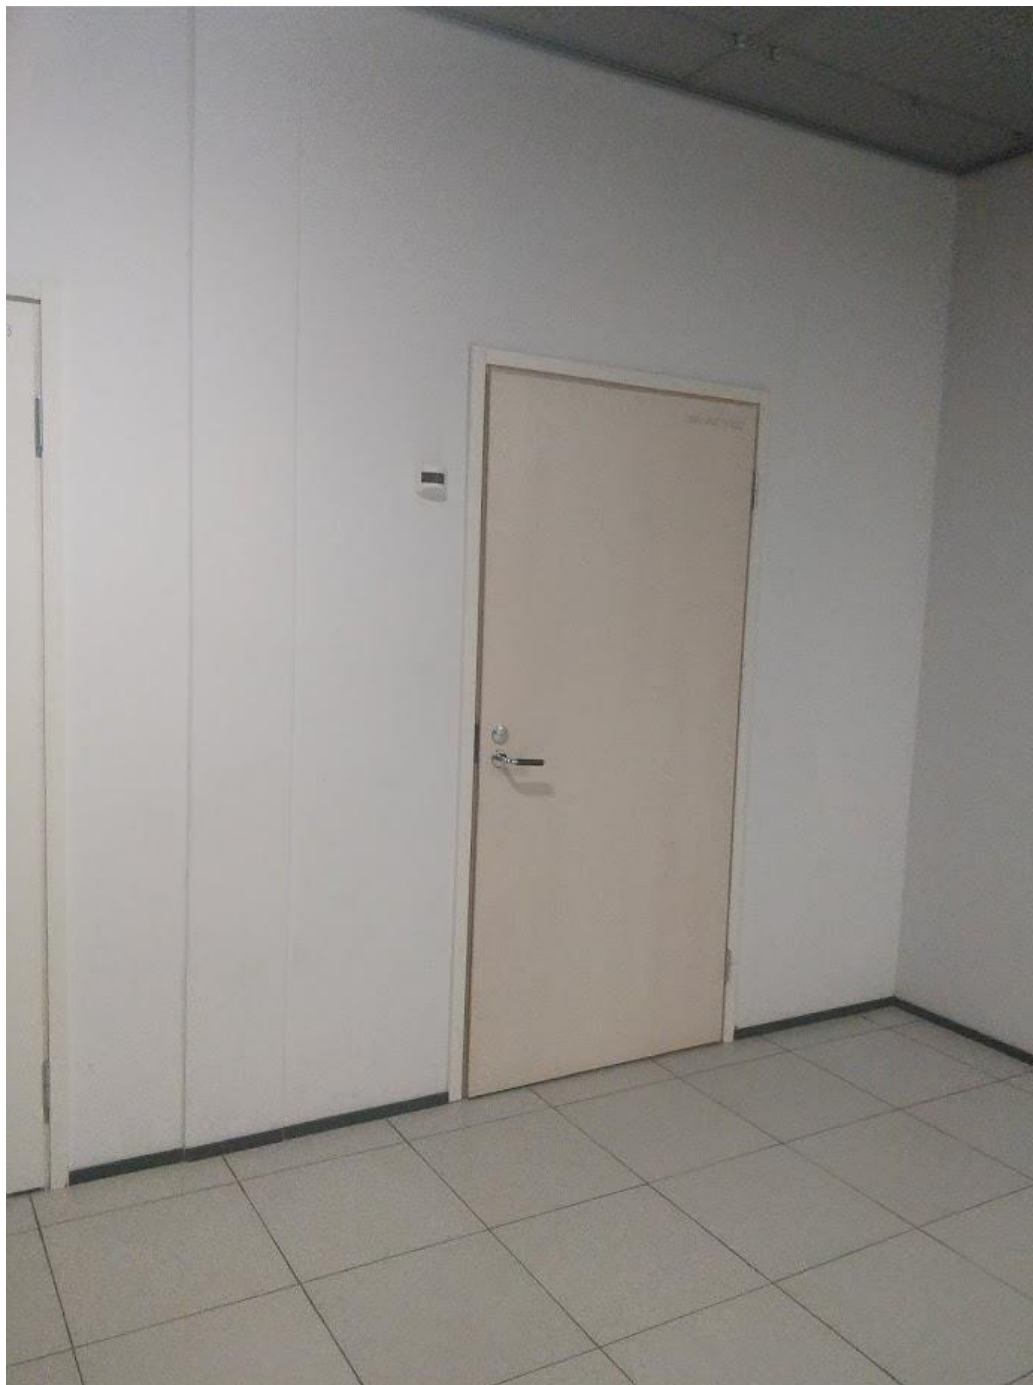
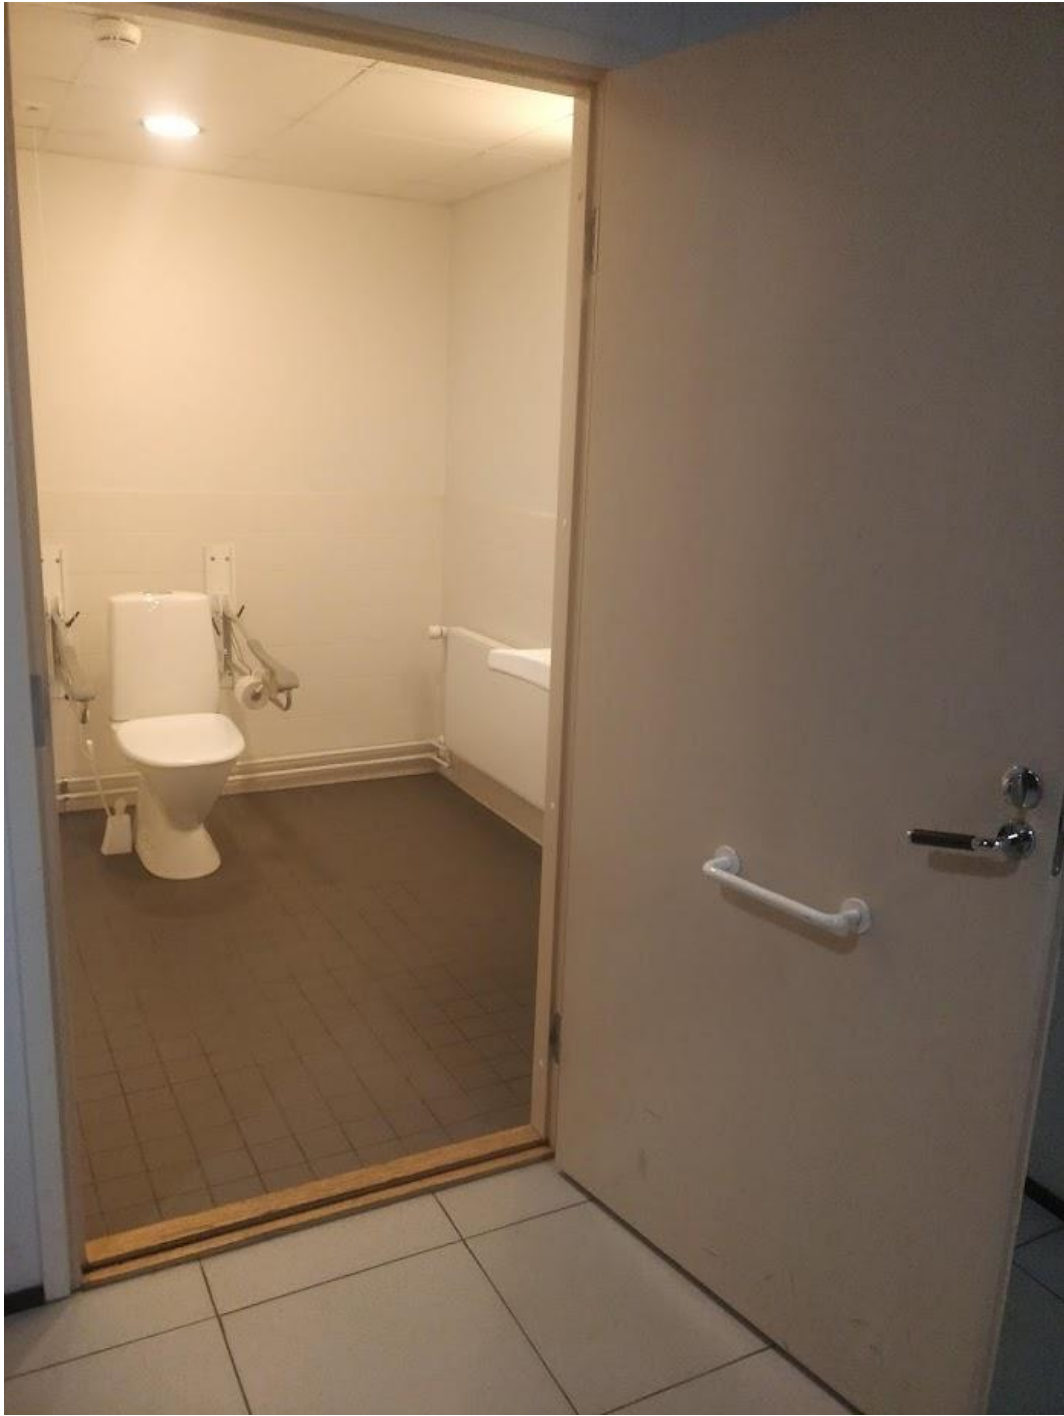
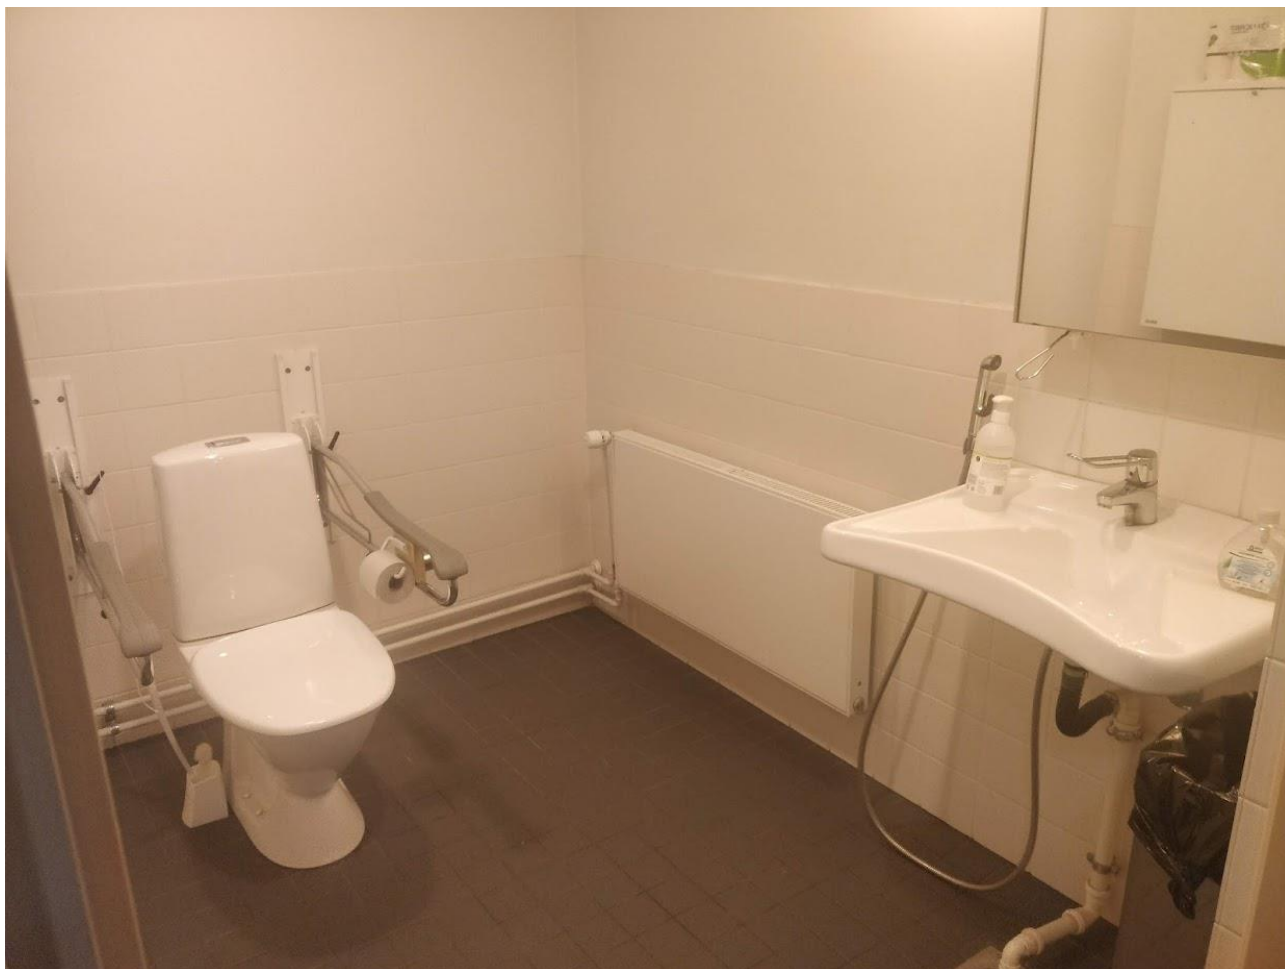
- Ingång till det tillgängliga wc-utrymmet från entréhallen med hiss, våning -1, man behöver inte nyckel för att använda hissen.
- Dörren till den tillgängliga wc:n är lätt och på insidan av dörren finns ett vågrätt draghandtag.
- Man ryms med rullstol bredvid wc-stolen och på båda sidor om stolen finns reglerbara armstöd.
- Man ryms med rullstol bredvid handfatet i wc-utrymmet.
- Det finns också ett skötbord i wc-utrymmet.
- Det finns ett larmsystem i wc-utrymmet som man aktiverar genom att man drar i snöret som finns i taket bredvid wc-stolen. Larmet hörs utanför wc-dörren och den röda lampan bredvid dörren lyser.

Bild 28: Wc:n på bilden är tillgänglig och finns på våning -1

Bild 29: Tillgänglig wc på våning -1

Bild 30: Tillgänglig wc

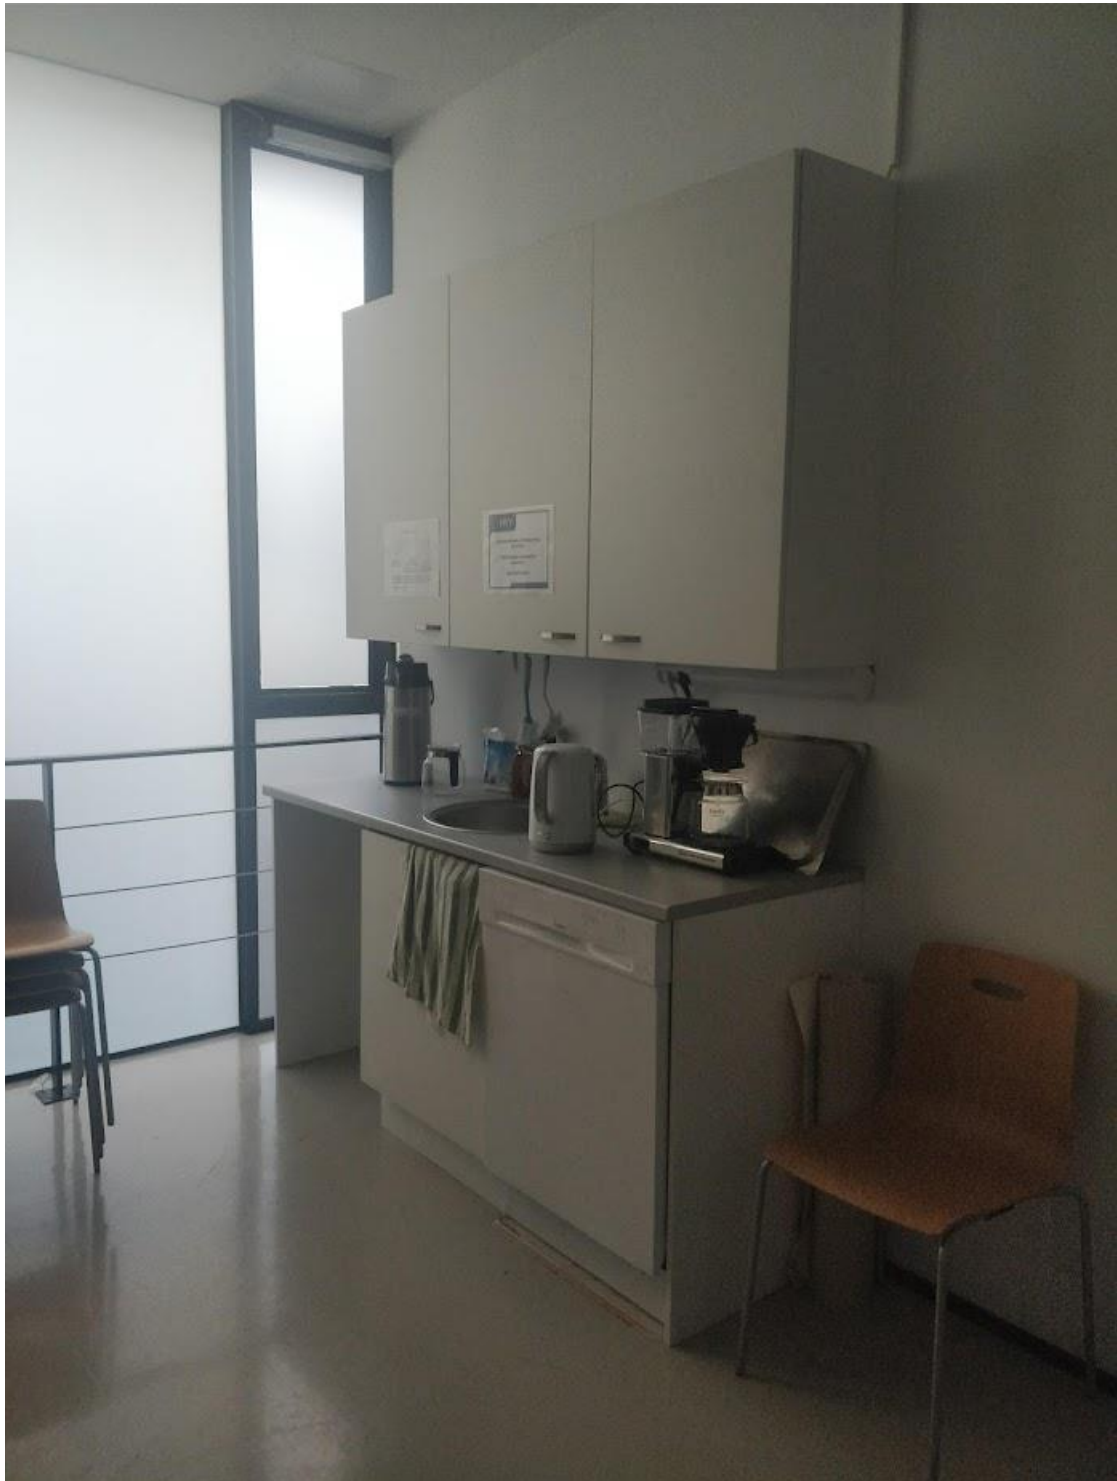
- Det finns utrymme för rullstol under arbetsbänken i köket.
- Man kan röra sig med rullstol i köket då möblerna i köket har flyttats åt sidan.

Bild 31: Köket i Groudon

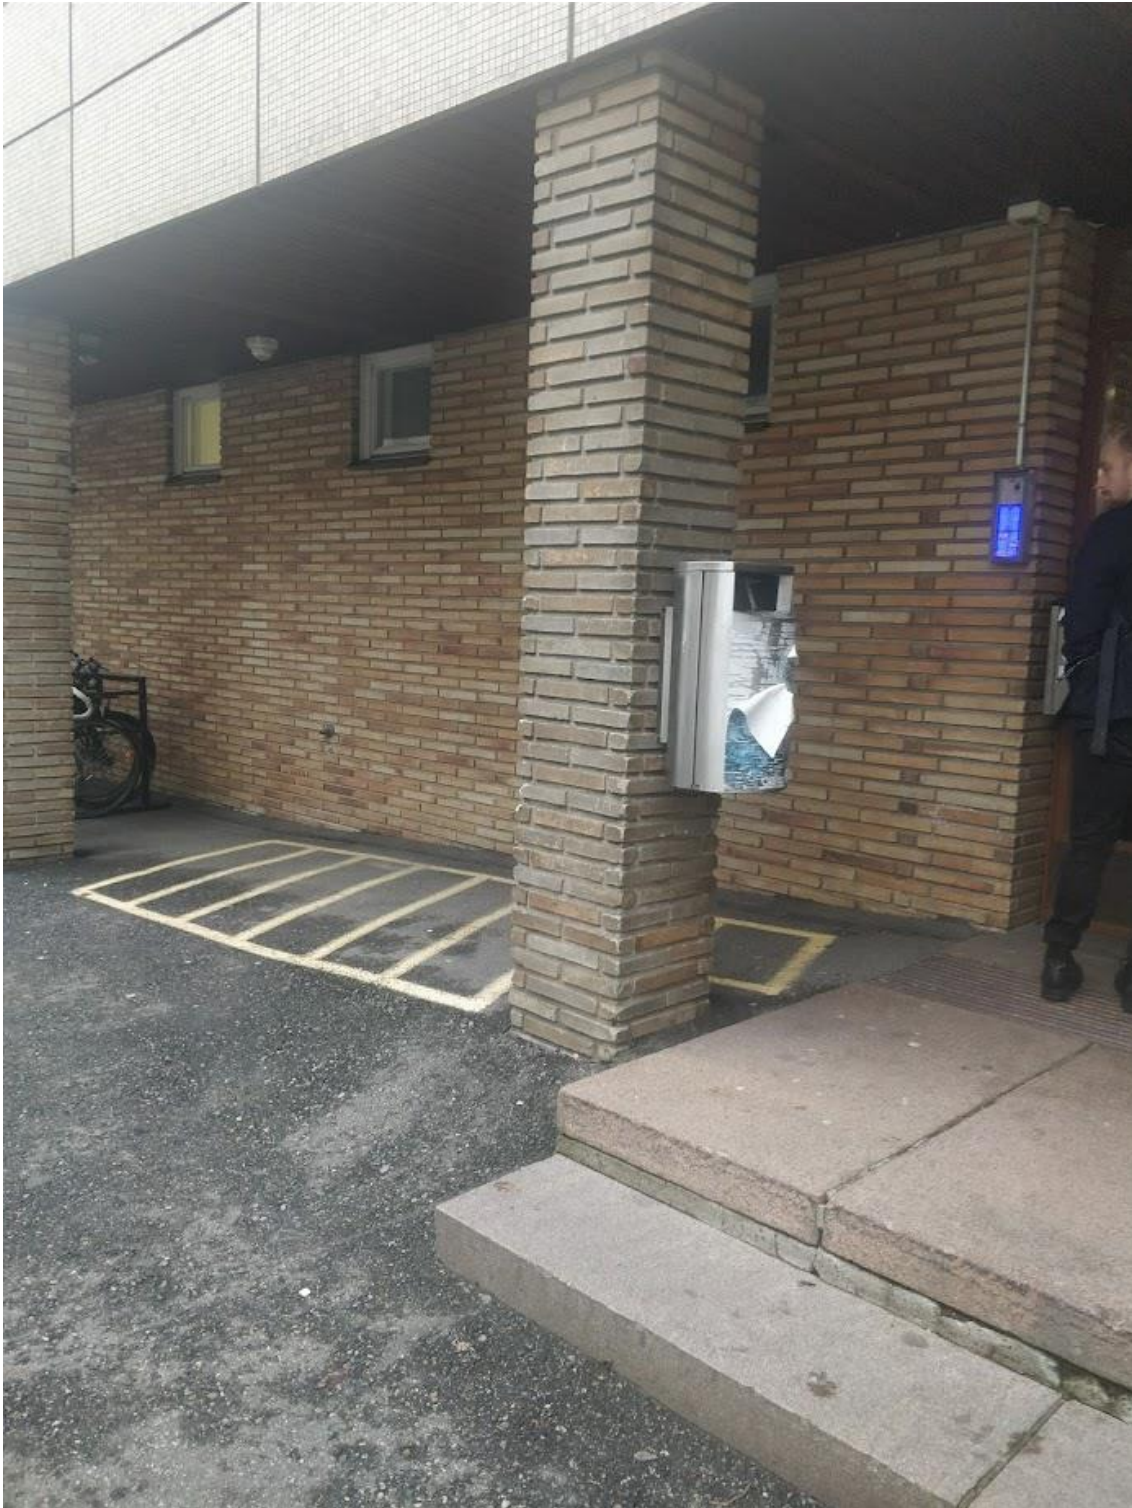
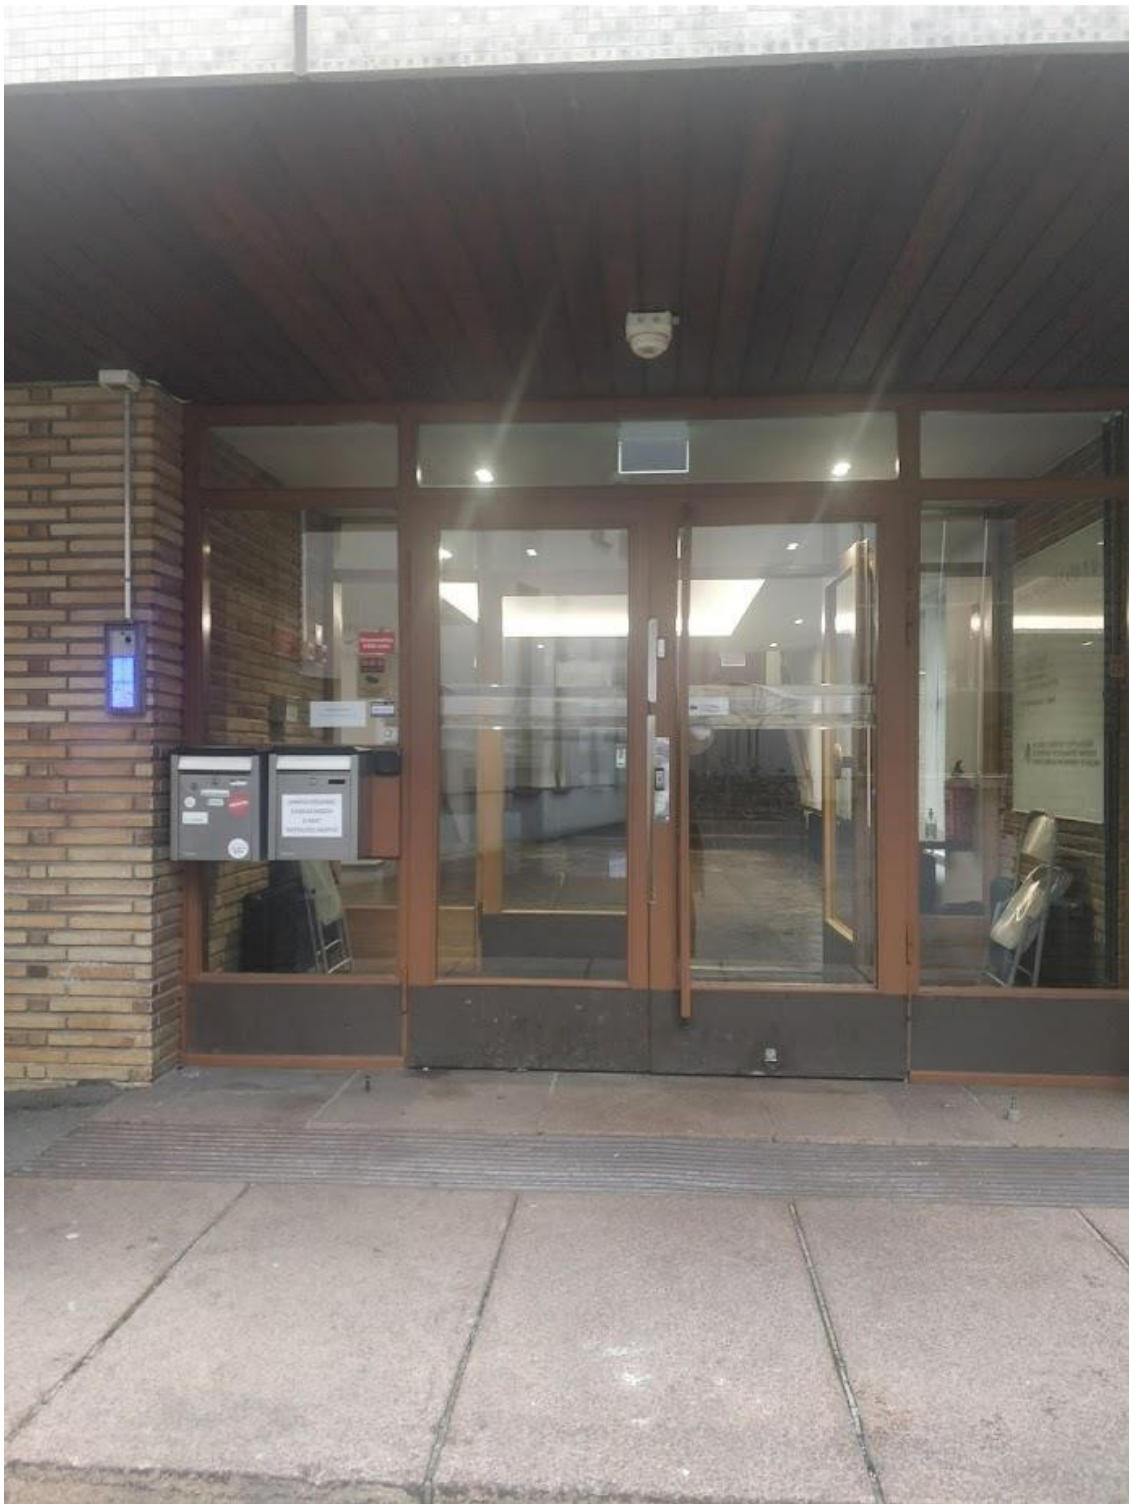
- Det finns en tillgänglig ingång på gatunivå till D-trappan på Mechelingatan 3. Man kommer in i trappan via en ramp som är utmärkt med gul färg.
- Man kan komma in i utrymmet med rullstol.
- Ytterdörren och dörren till vindfånget öppnas utåt och är tunga och svåra att öppna om man använder rullstol.

Bild 33: Ramp till ingången

Bild 34: Ingång

Bild 35: Vindfånget vid ingången
