EXAKTA UPPGIFTER OM TILLGÄNGLIGHETEN I HUS FÖRENINGSLOKALER

1.12.2022

1 DOMUS GAUDIUM (ALKÄRRSGATAN 11)

2. MECHELINGATAN 3 D

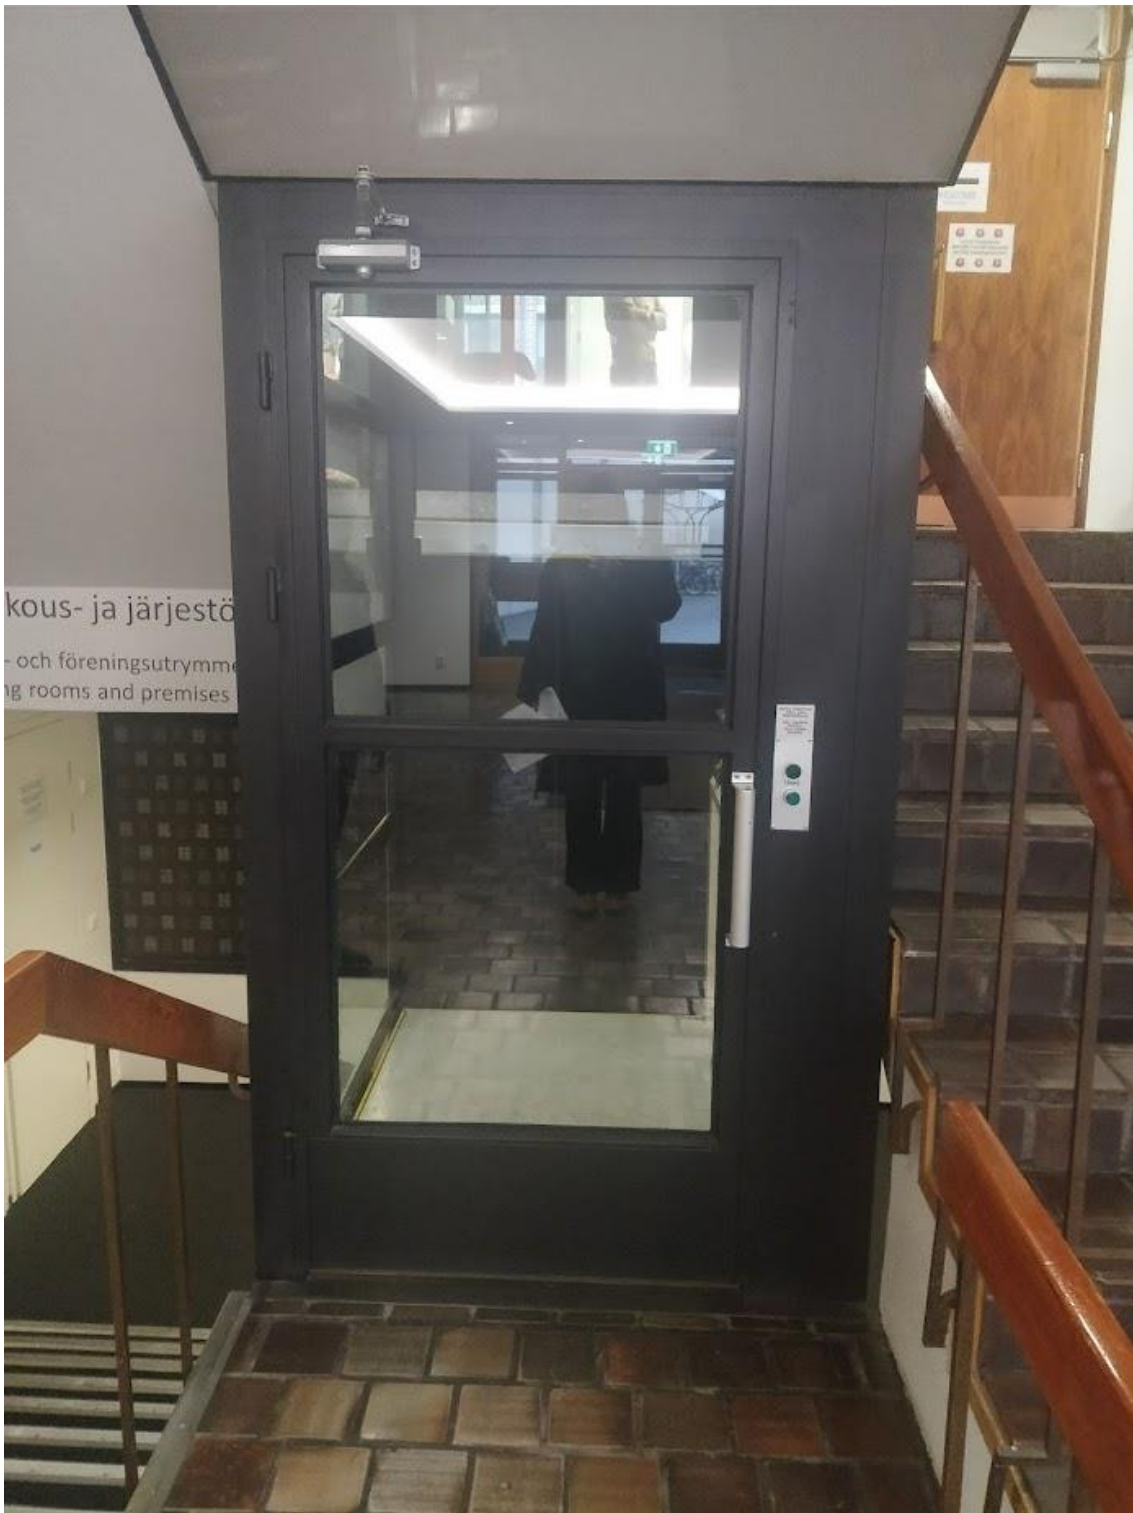
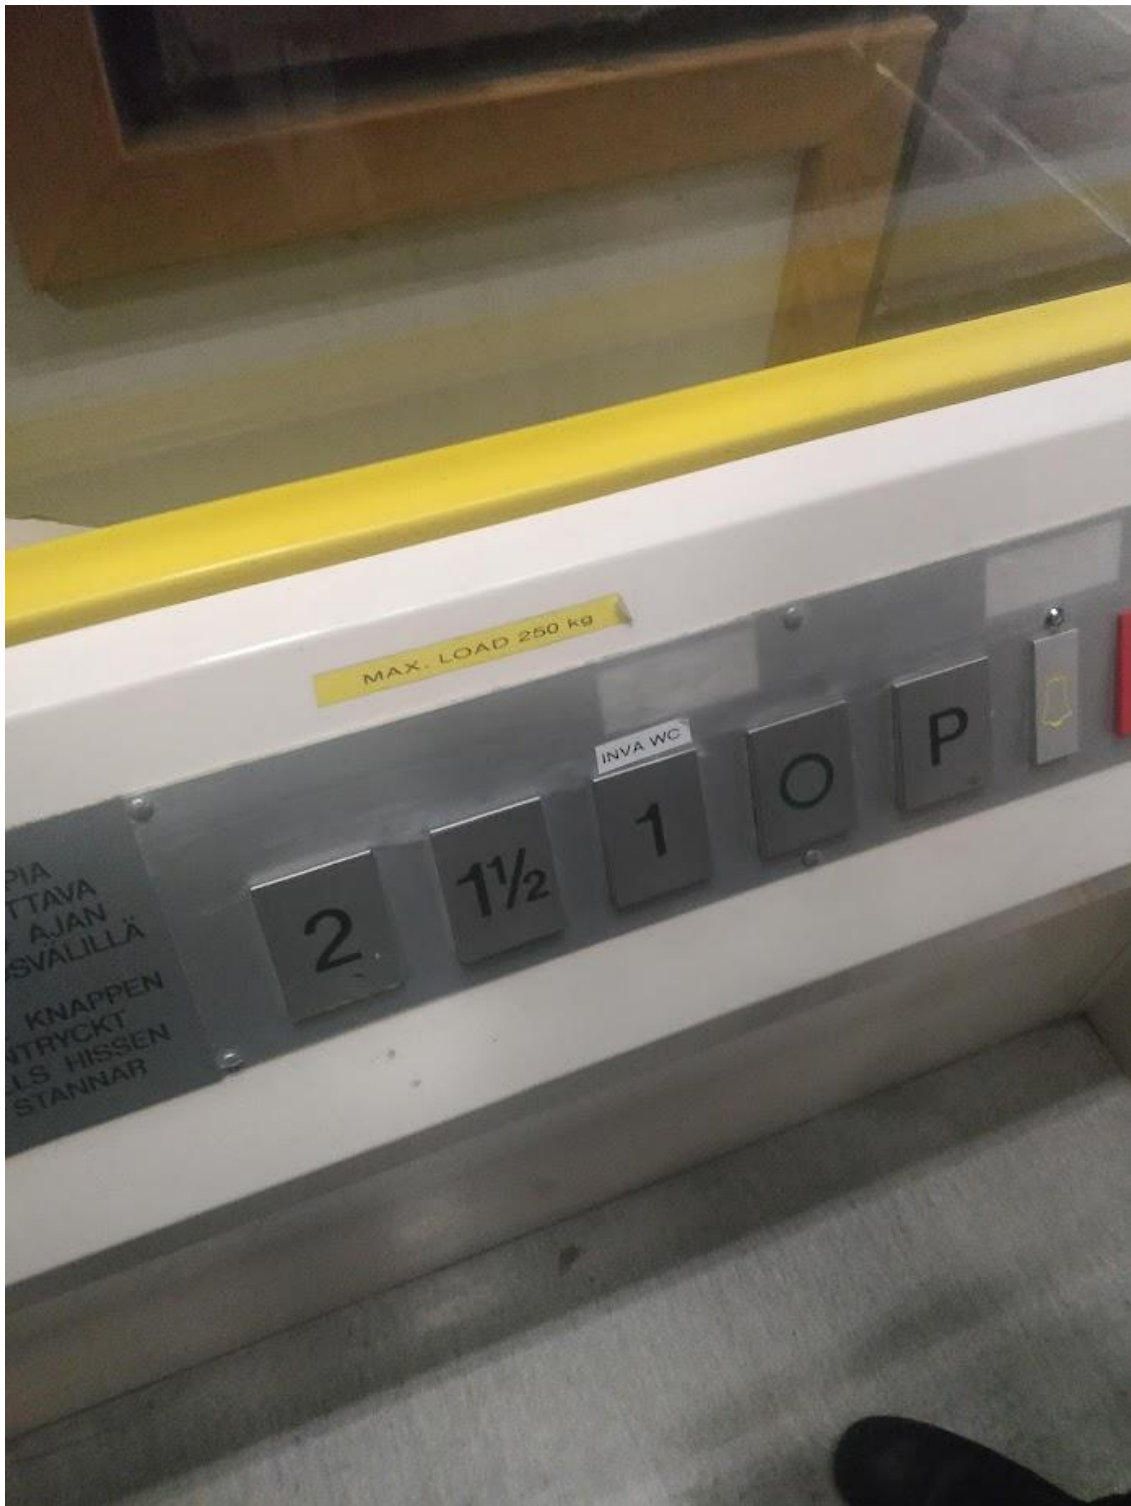
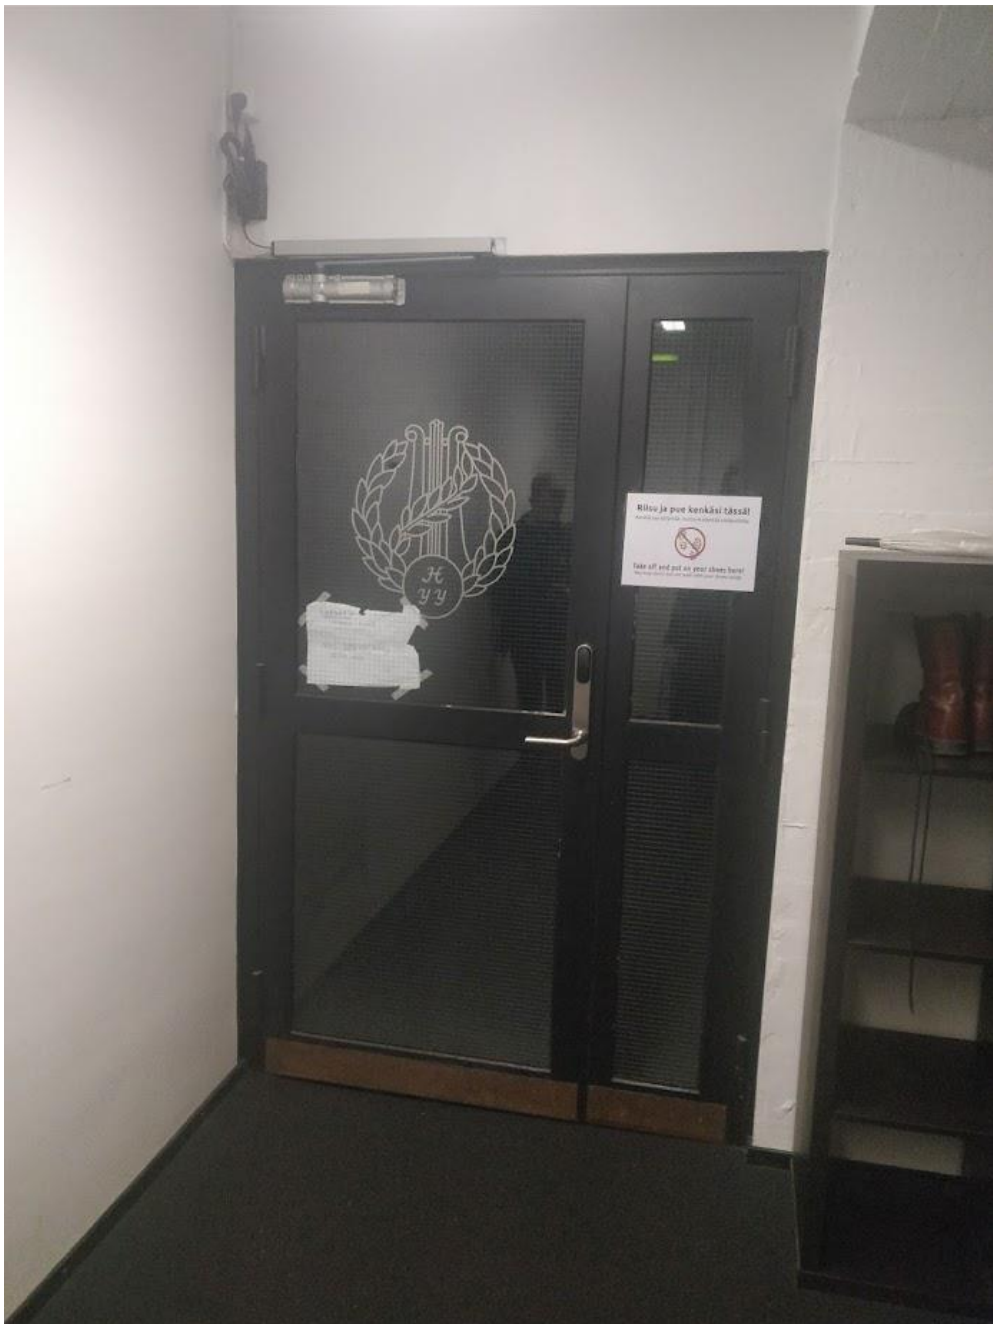
- Mötesrummet Barrikaadi och utskottens utrymme Kabinetti finns i källarvåningen, våning -1 (P-knappen i hissen). Man ryms med rullstol i hissen. Man kan inte öppna hissdörren elektroniskt genom att trycka på en knapp och dörren är tung och svår att öppna om man använder rullstol. Det finns inget draghandtag på hissdörren inne i hissen, och hissen stängs inte automatiskt. Man måste trycka på knappen i hissen hela tiden då hissen är i rörelse.
- På vägen till mötesrummet finns en tung metalledör som är svår att öppna om man använder rullstol.

Bild 36: Ingång till mötesutrymmet från entréhallen

Bild 37: Hiss

Bild 38: Knapparna i hissen

Bild 39: Dörren in till Barrikaadi och Kabinetti

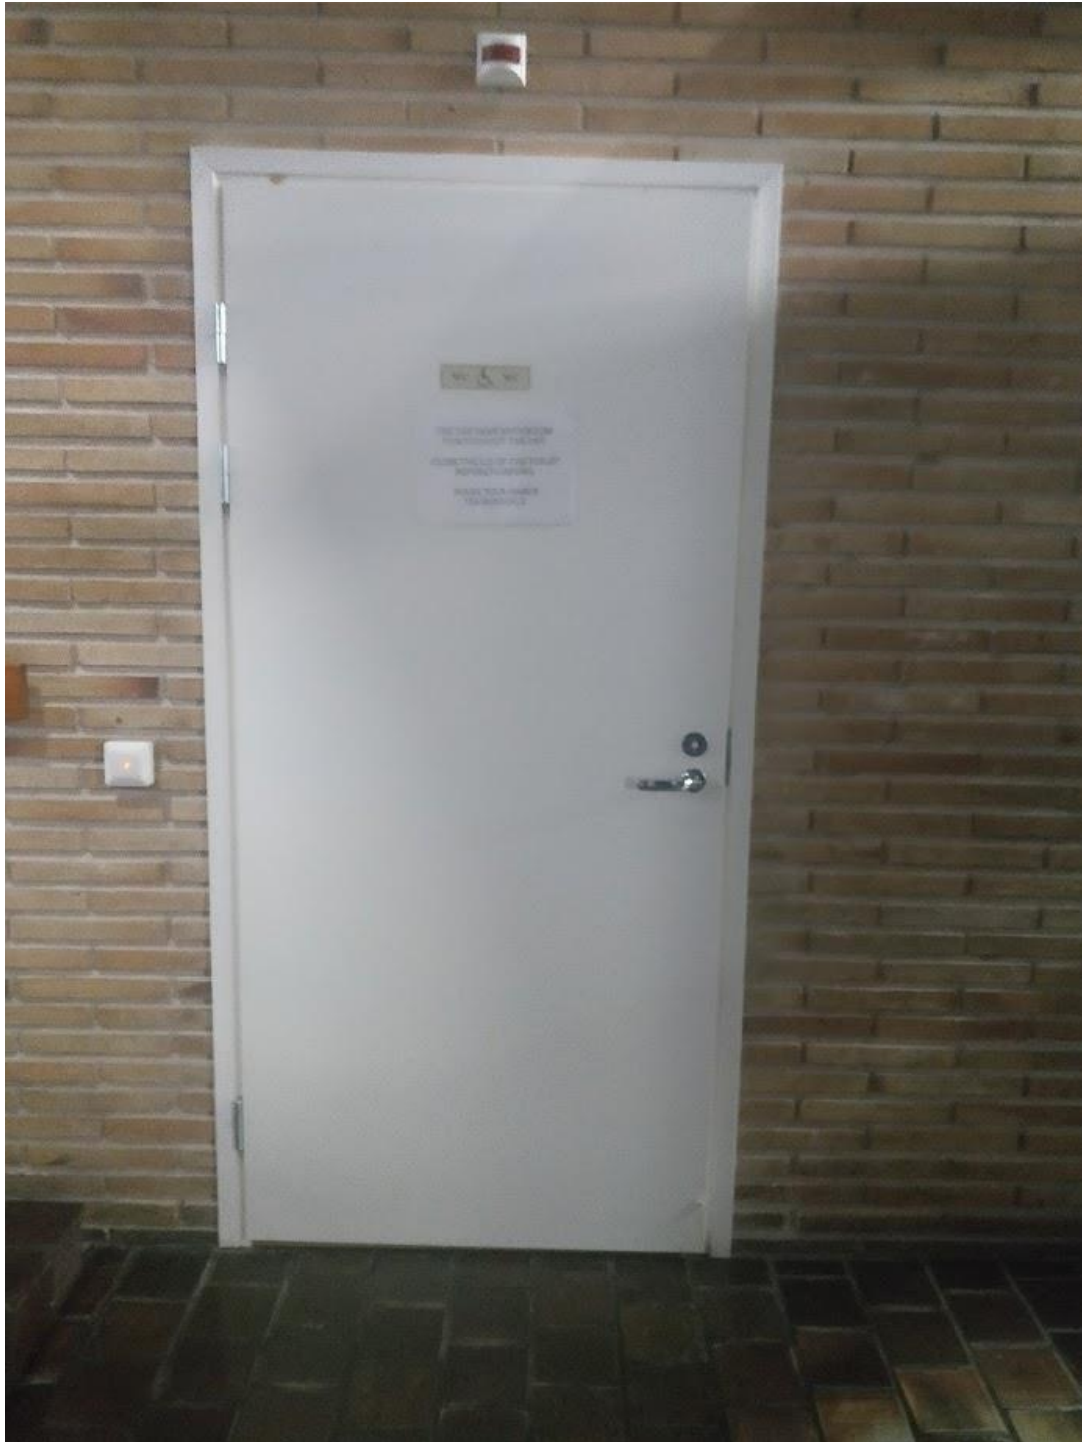
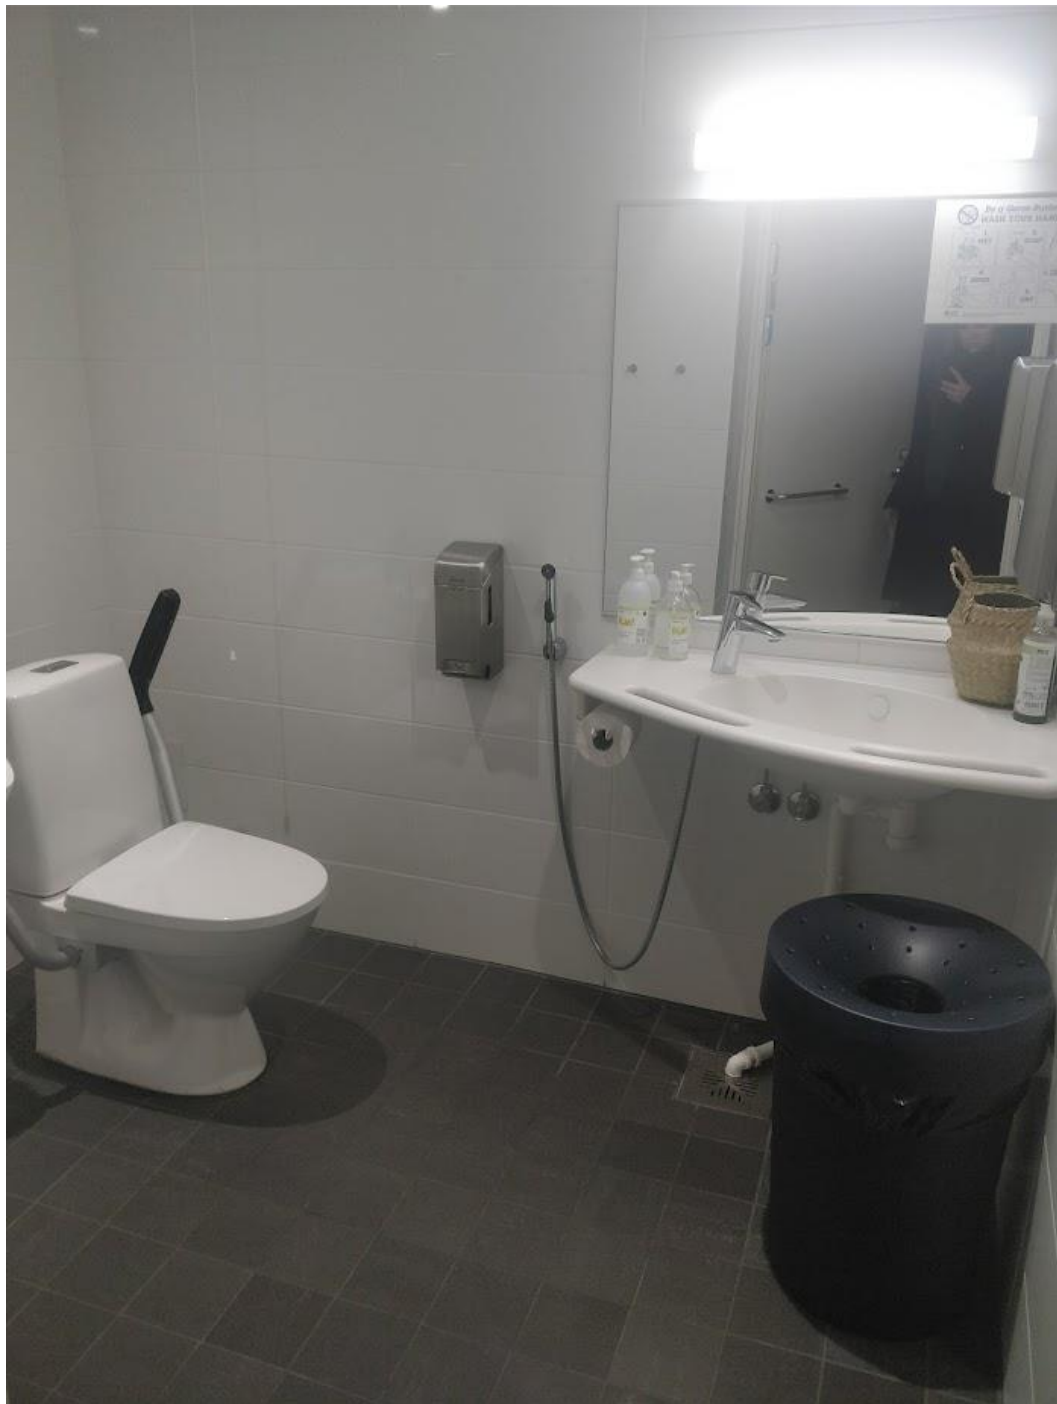
- Det finns en tillgänglig wc för dem som använder Barrikaadi och Kabinetti. Wc:n finns på 2:a våningen. Man kommer med hiss eller via trappor till 2:a våningen. Det finns en skylt på dörren. Dörren har ett vågrätt draghandtag.
- Det finns handtag på vardera sidan om wc-stolen.
- Man kommer fram till handfatet med rullstol.

Bild 43: Tillgänglig wc på 2:a våningen

Bild 44: Tillgänglig wc

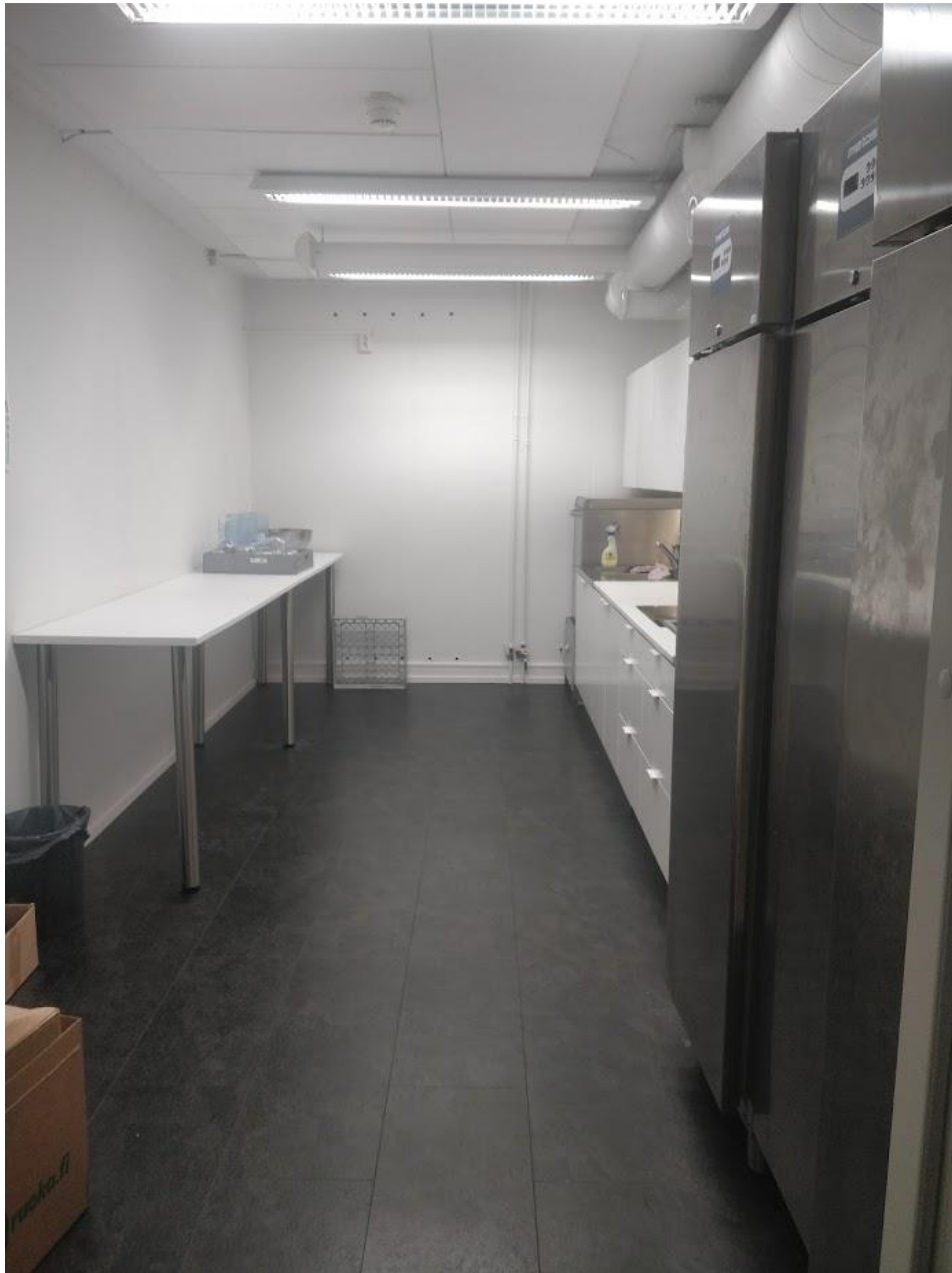
- De som använder Barrikaadi och Kabinetti har tillgång till ett gemensamt kök där man ryms med rullstol.
- Man ryms inte vid arbetsbänken med rullstol, men det finns en separat arbetsbänk där man ryms med rullstol.

Bild 45: Kök
